**NOMBRE DE LA INSTALACIÓN:** Observatorio de Roque de Los Muchachos

**Nº DE INFORME/AÑO DE SEGUIMIENTO:** 10-2024

# SEGUIMIENTO AMBIENTAL EN FASE DE OBRA

Proyecto de los Telescopios  
LST-2, LST-3 y LST-4

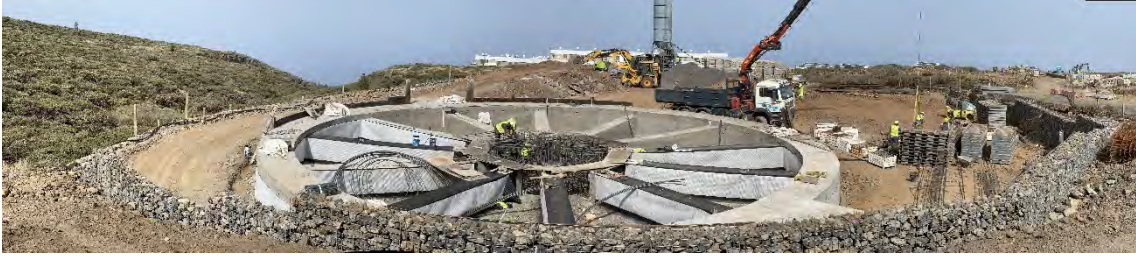
3. Inspección de la zona LST2. Ya se encuentra hormigonado por completo la armadura de la cimentación de lo que compone el sistema radial de la base del telescopio, quedando tan solo con la colocación del mallazo metálico del núcleo central de la base. Se observa cómo se ha procedido a la aplicación de la imprimación del hormigón con el bituminoso al agua y colocado la lámina de drenaje con geotextil en la zona de contacto con la tierra en los laterales de la conformación de los radios.

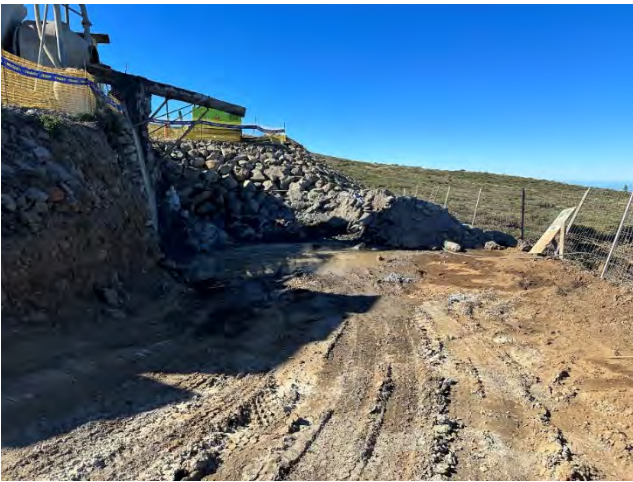
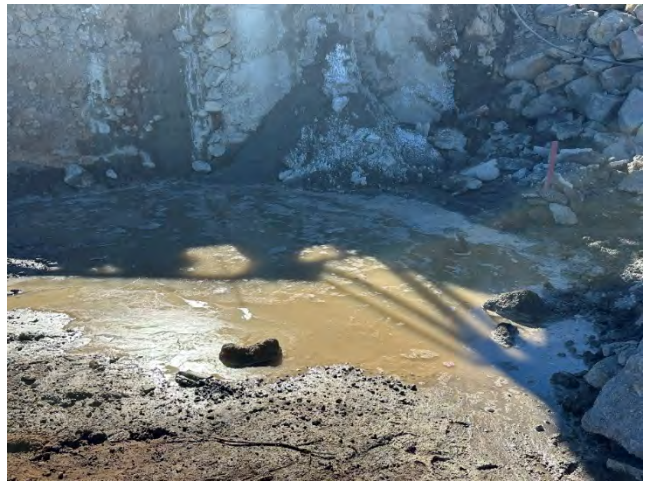
En la balsa de lavado no se ha procedido a la colocación de la lámina impermeable, por lo que se vuelve a levantar informe de incidencia para su resolución, de forma inmediata. Es necesario considerar que esta acción es altamente perjudicial para el medio, ya que la infiltración de los productos nocivos contenidos en el cemento causan afección sobre distintos factores ambientales de suma importancia.

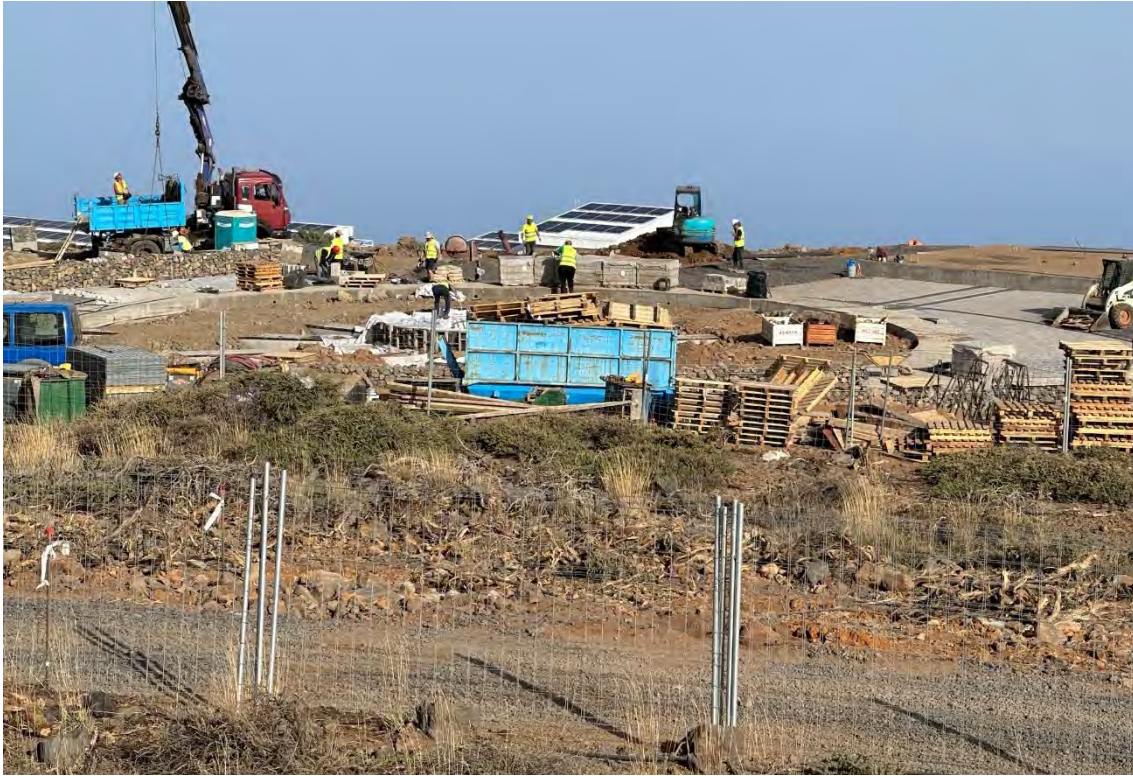
El sistema radial se encuentra totalmente hormigonado y la tierra de relleno está extendida y cubriéndolo todo, preparada para la colocación de la losa hormigonada superior.

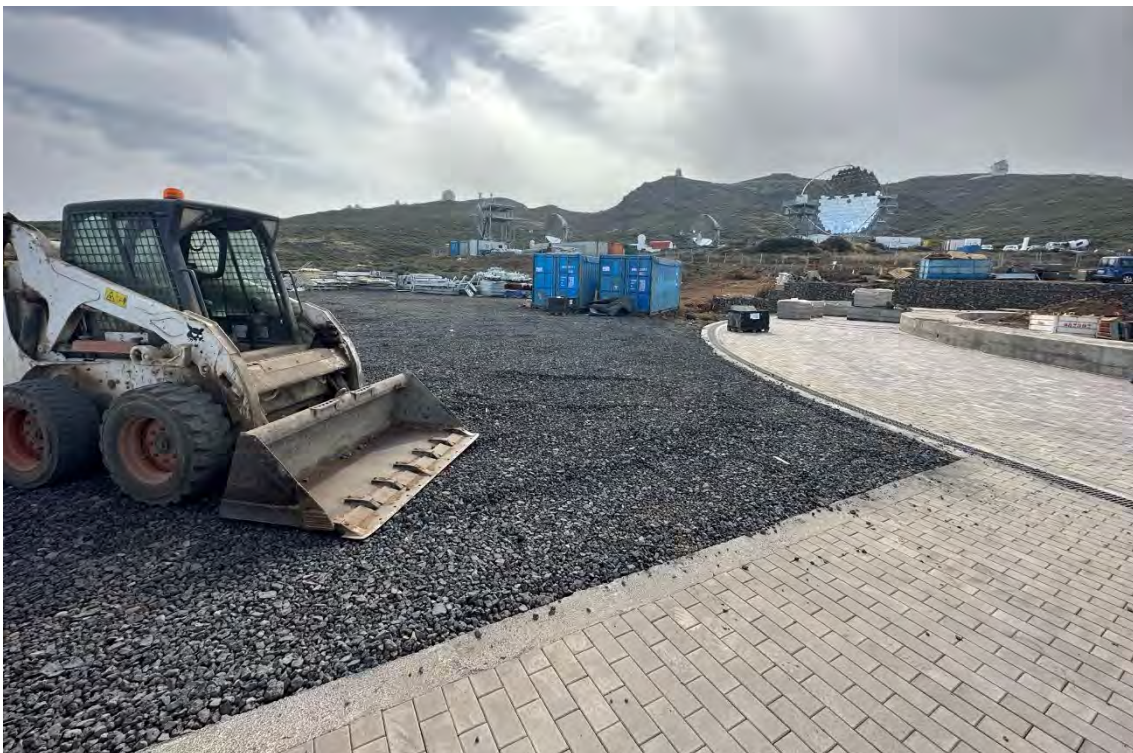
El acceso interior entorno al sistema radial ya se encuentra casi completamente adoquinado.

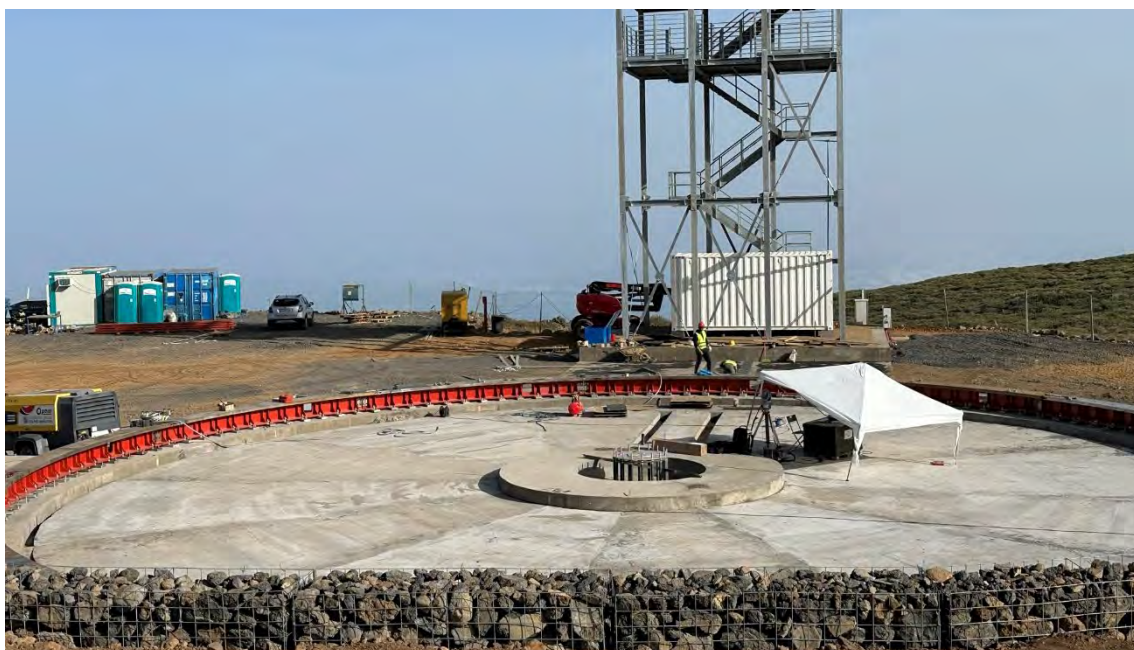
En lo que respecta a la obra de formación de la estructura del telescopio se observa cómo se está procediendo al armado del rail de movimiento del telescopio.

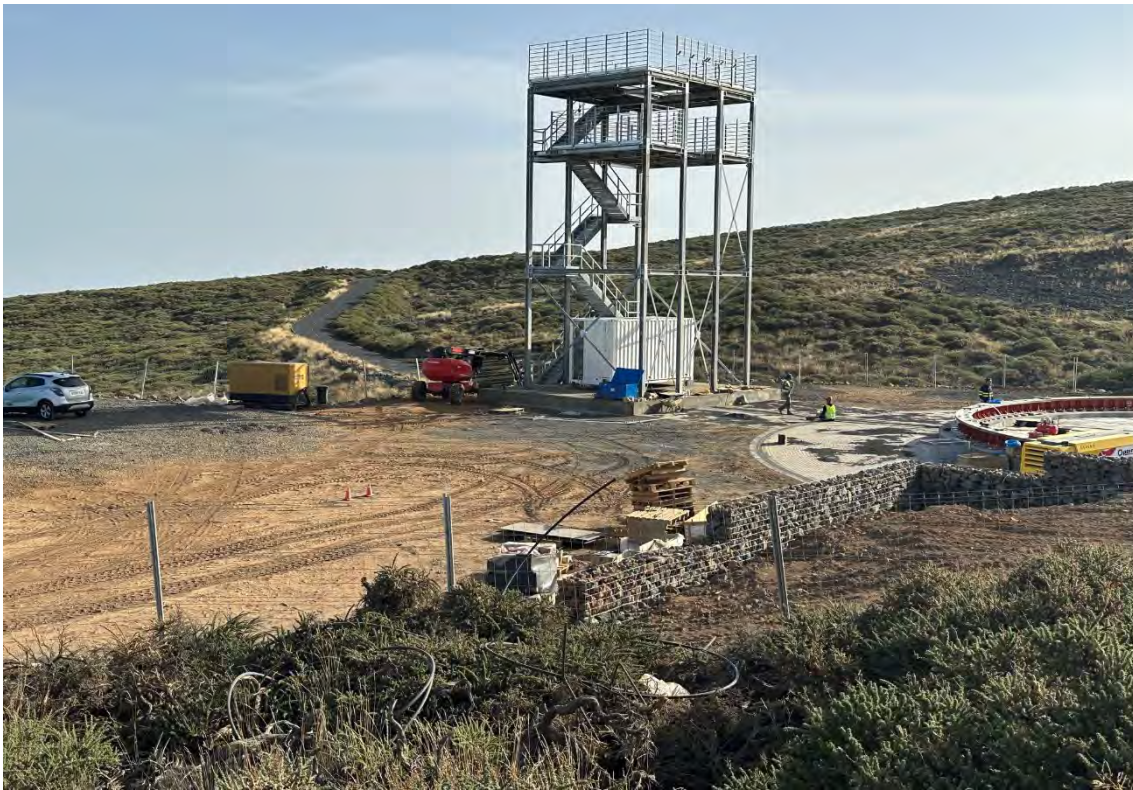
Los restos del antiguo cable de telecomunicaciones que aparecía enrollado fuera del vallado del LST4, continua igual que en la anterior visita, por lo que se ha procedido nuevamente a emitir o mantener el informe de incidencias para que se efectuó su recogida lo antes posible.

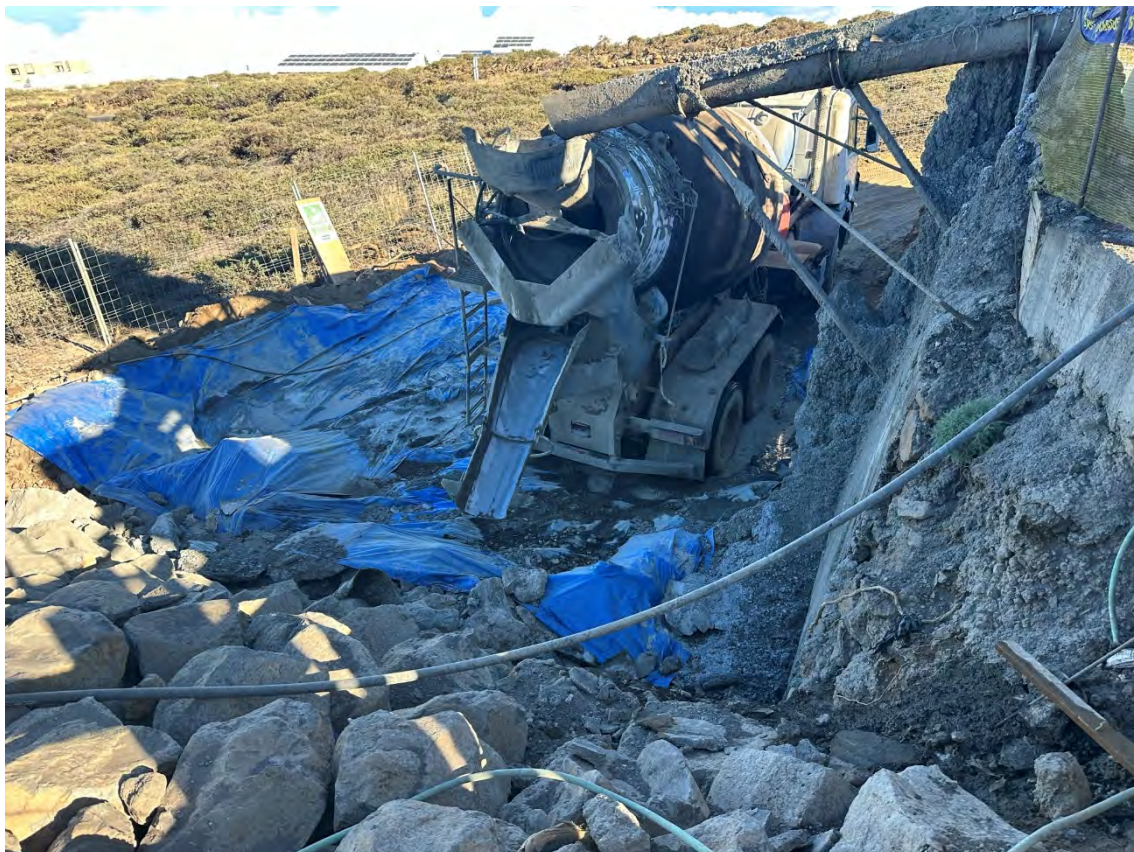
La balsa de lavado se encuentra en correcto estado, vacía y con la lámina impermeable colocada.

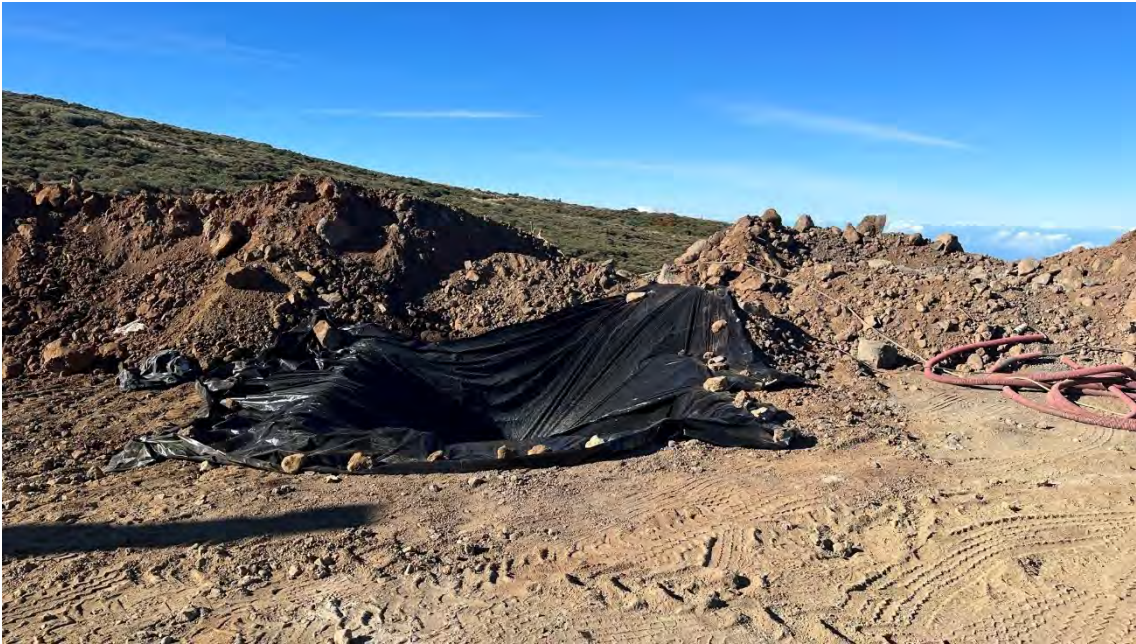
Se ha realizado otra pequeña balsa de lavado para el uso exclusivo del lavado de las canaletas, la cual también se encuentra impermeabilizada y correctamente, no observándose fugas o incorrecta ejecución de la misma.

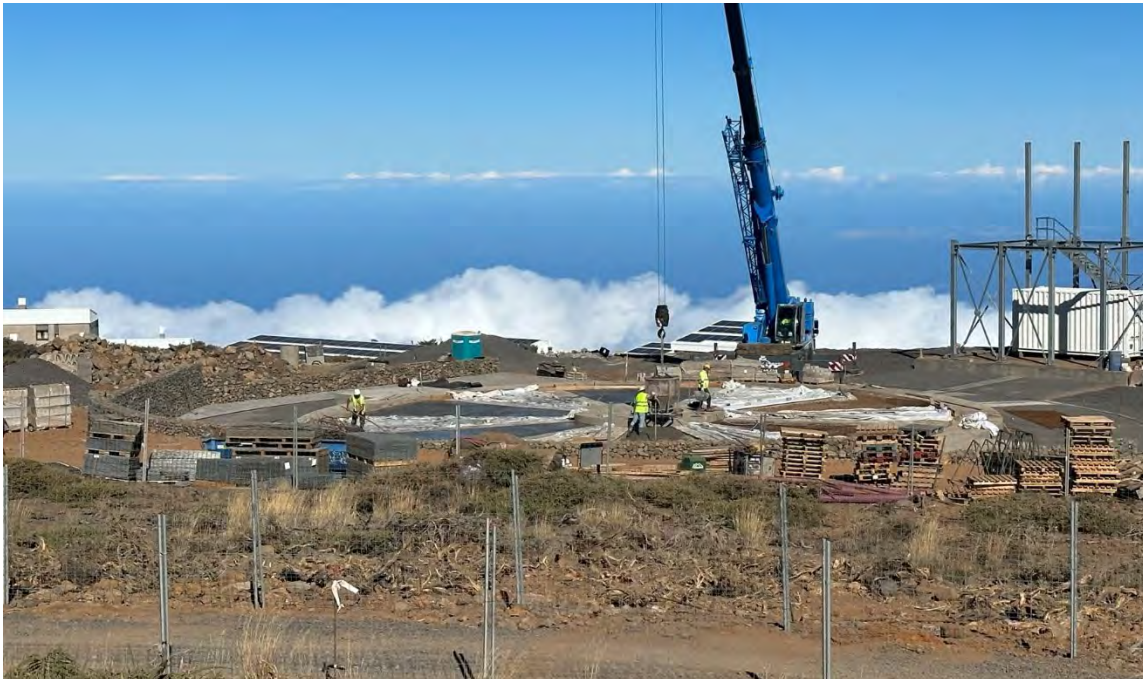
4. Inspección de la zona del LST3. Durante la visita se estaba procediendo al vertido del hormigón en la losa sobre la superficie del sistema radial. Las partes ya hormigonadas se encuentran cubiertas con las mantas de fraguado que han sido reutilizadas durante los distintos procesos de hormigonado de todos los armados de cimentación.

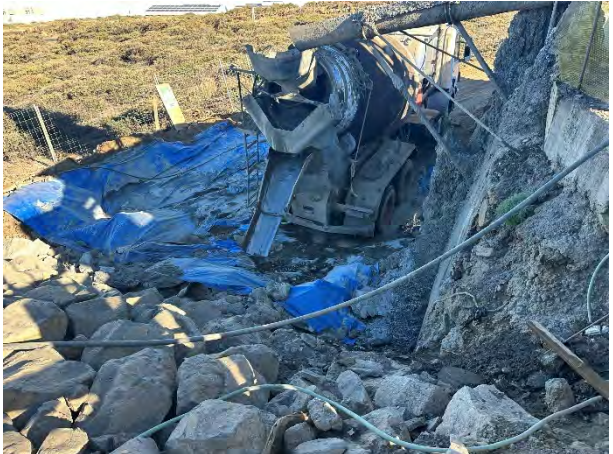
Balsa de lavado en hormigonera

LST2 la cual es utilizada para el lavado de las canaletas exclusivamente, la misma dispone de lámina impermeable y no se observan fugas o derrames en la zona.

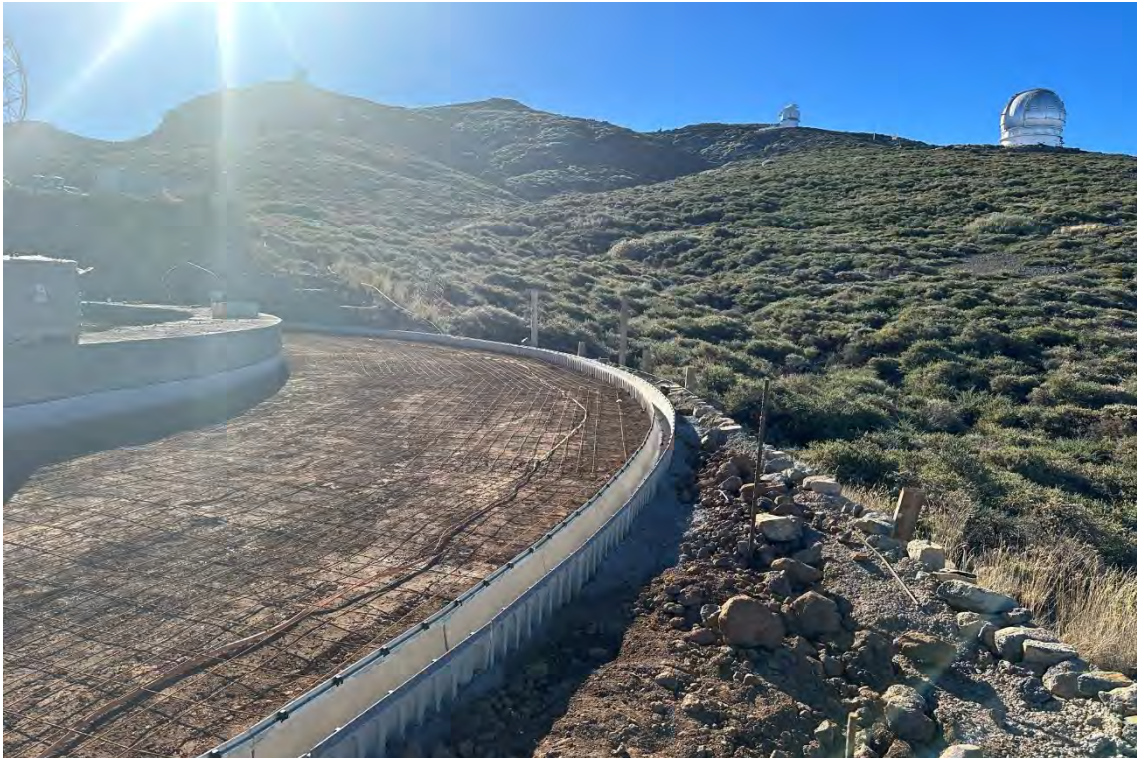
El acceso interior alrededor del sistema radial, ya se encuentra nivelado hasta su altura definitiva y se está procediendo a la colocación de las canaletas para a su vez posteriormente también hormigonar y recubrir con los adoquines.

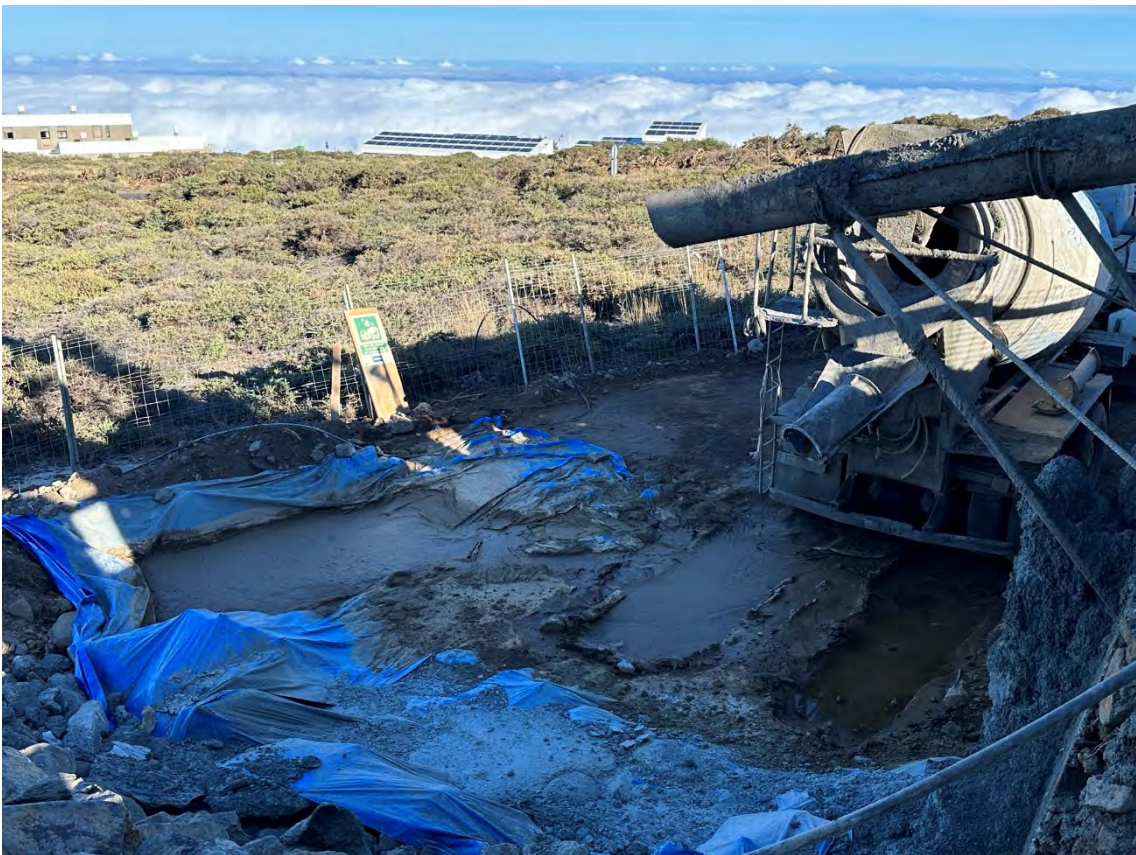
Balsa de lavado de la hormigonera.

La balsa de lavado está en uso, se aprecia que ha sido utilizada, y no se distinguen derrames fuera de la zona. La segunda balsa, la de lavado de canaletas, casi está colmatada, por lo que se recomienda que sea retirada la lámina impermeable junto a los excedentes de hormigón y transportada por gestor autorizado hasta el punto de reciclaje.

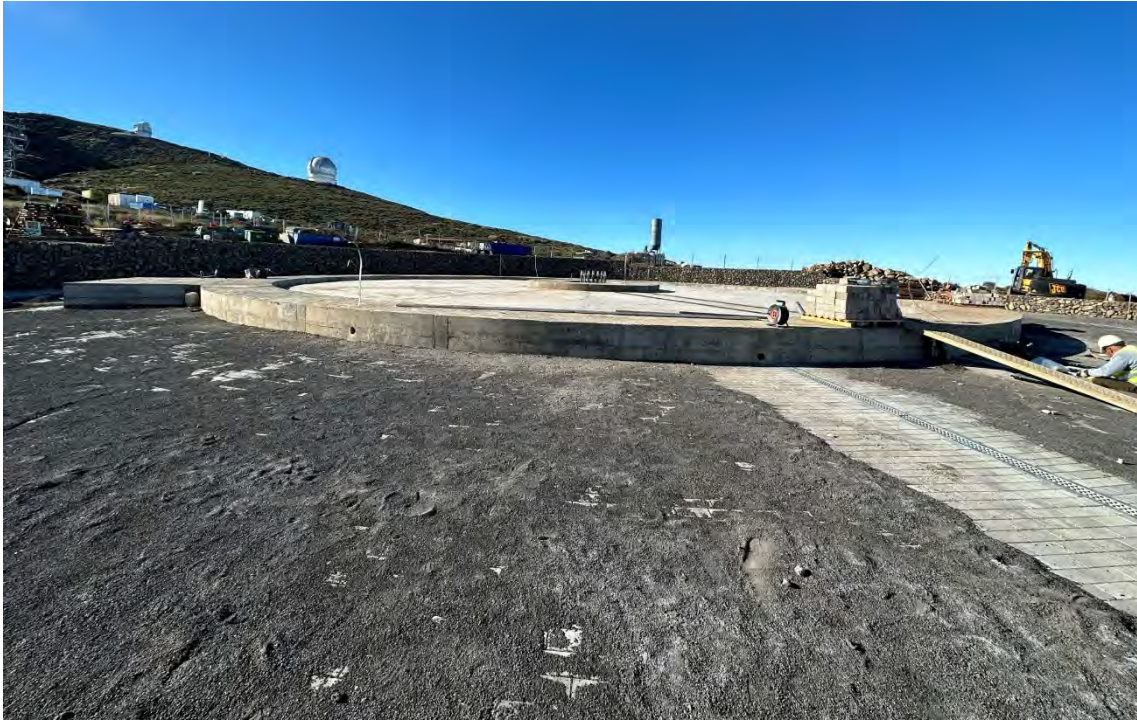
La arena que se coloca sobre los adoquines para su finalización y correcto asentamiento está siendo barrida y retirada, esta arena debe ser retirada ya que las ráfagas de viento son susceptibles de desplazarlas y crear cortinas de polvo en suspensión perjudiciales para la vegetación de las inmediaciones.

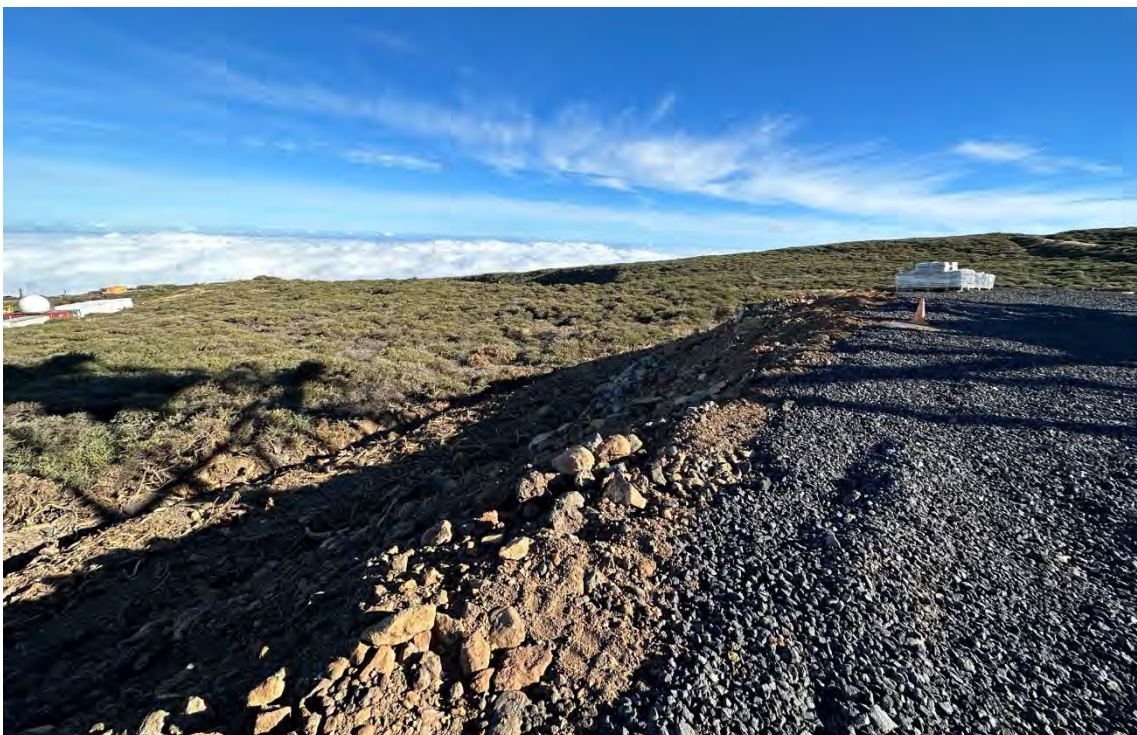
Se ha retirado el vallado bajo la escollera de las plataformas auxiliares, ya que en esa zona no se va a actuar más y, por lo tanto, no se verá afectada la zona externa natural de no actuación.

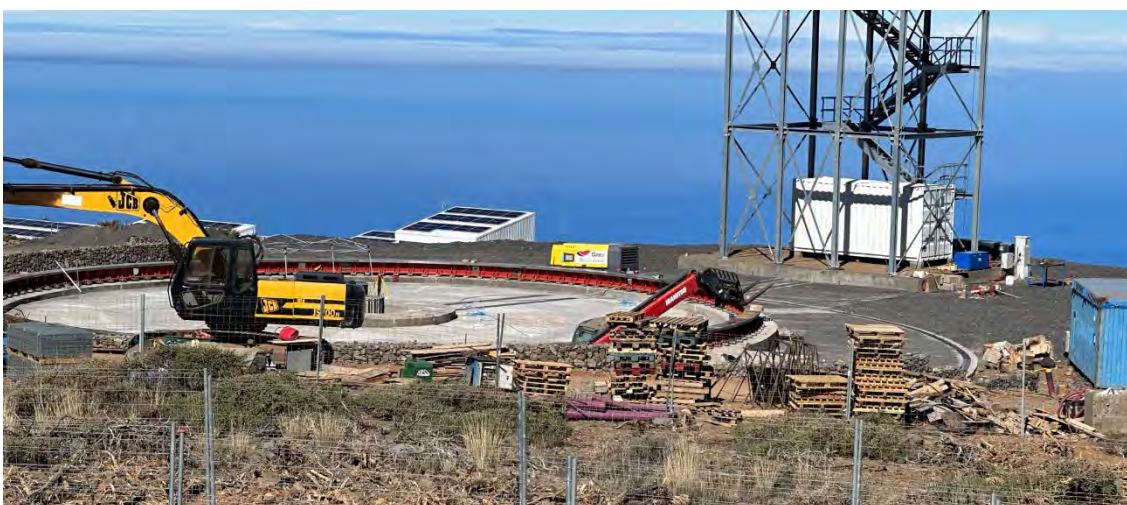
En la foto anterior se observa una vista genérica de la zona del LST3, donde se puede apreciar el avance en el montaje del telescopio y la zona de depósito provisional de residuos

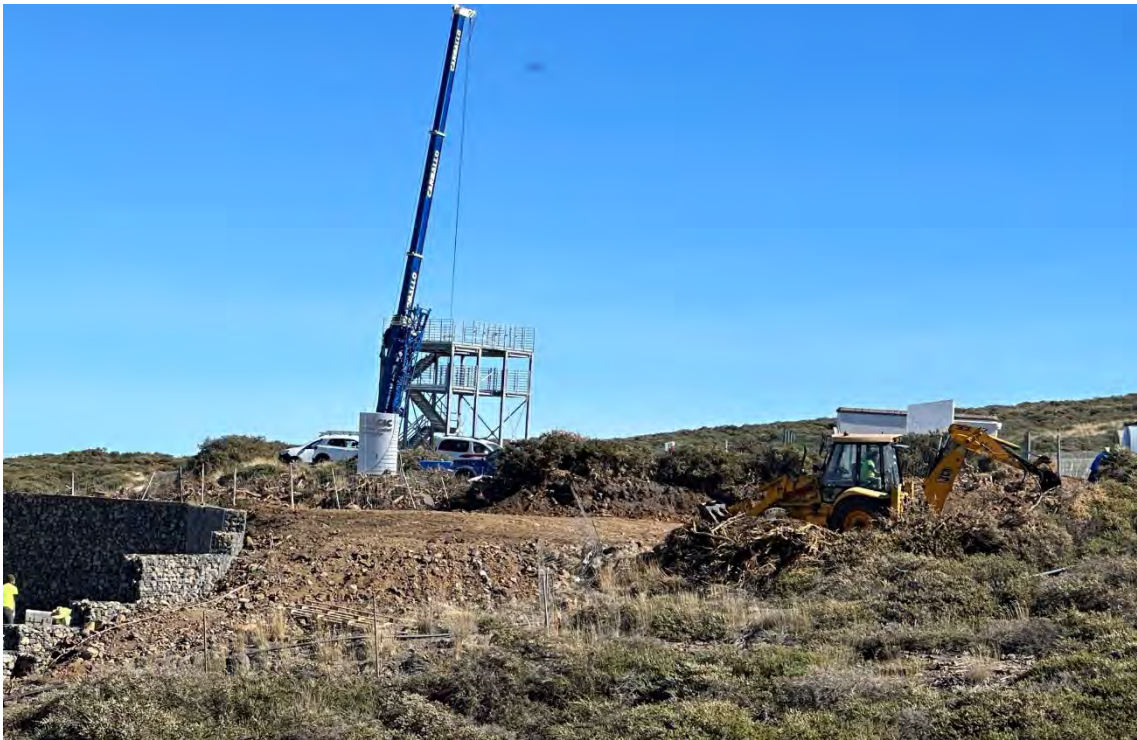
El desmonte, correspondiente en la zona de amortiguación entre el telescopio y el exterior natural, se encuentra casi concluida y nivelada según lo establecido en el proyecto. En la zona más próxima al corredor ecológico también, se ha procedido a su nivelado y acondicionamiento, no obstante, en la misma se aprecia como hay restos de material férreo, los cuales se han indicado su retirada, para que no sean susceptibles de desplazarse y llegar a la zona del corredor causando una posible afección.

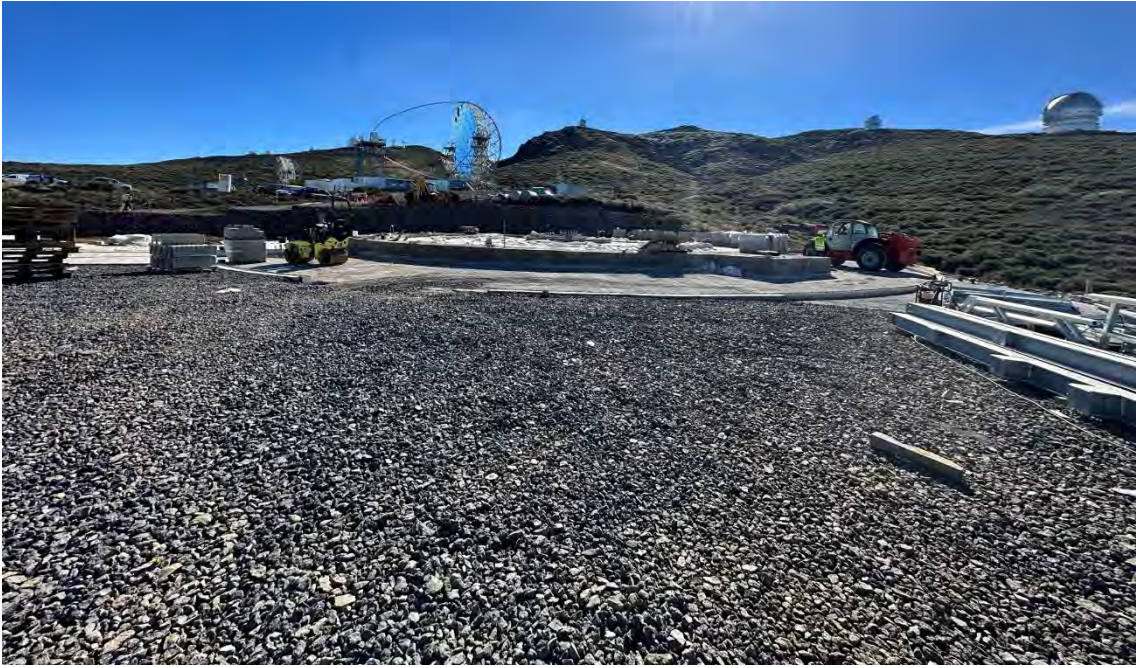
En la zona de la plataforma auxiliar, que se encuentra aplanada y con piedra de machaqueo, se está procediendo al acopiado del material necesario para el armado de la estructura del telescopio.

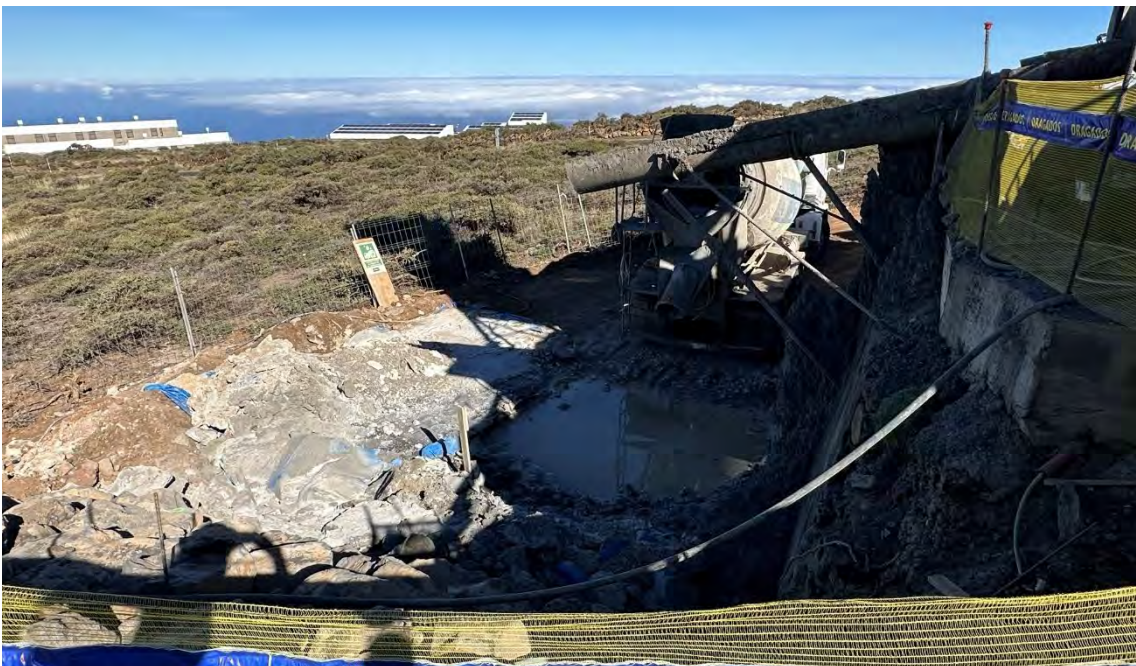
La balsa de lavado, es de las últimas veces que será utilizada, en lo que resta de semana se esperará para su secado y durante la siguiente semana se procederá a la retirada de los restos de hormigón y de la hormigonera en sí, despejando en su totalidad la zona de hormigonado.

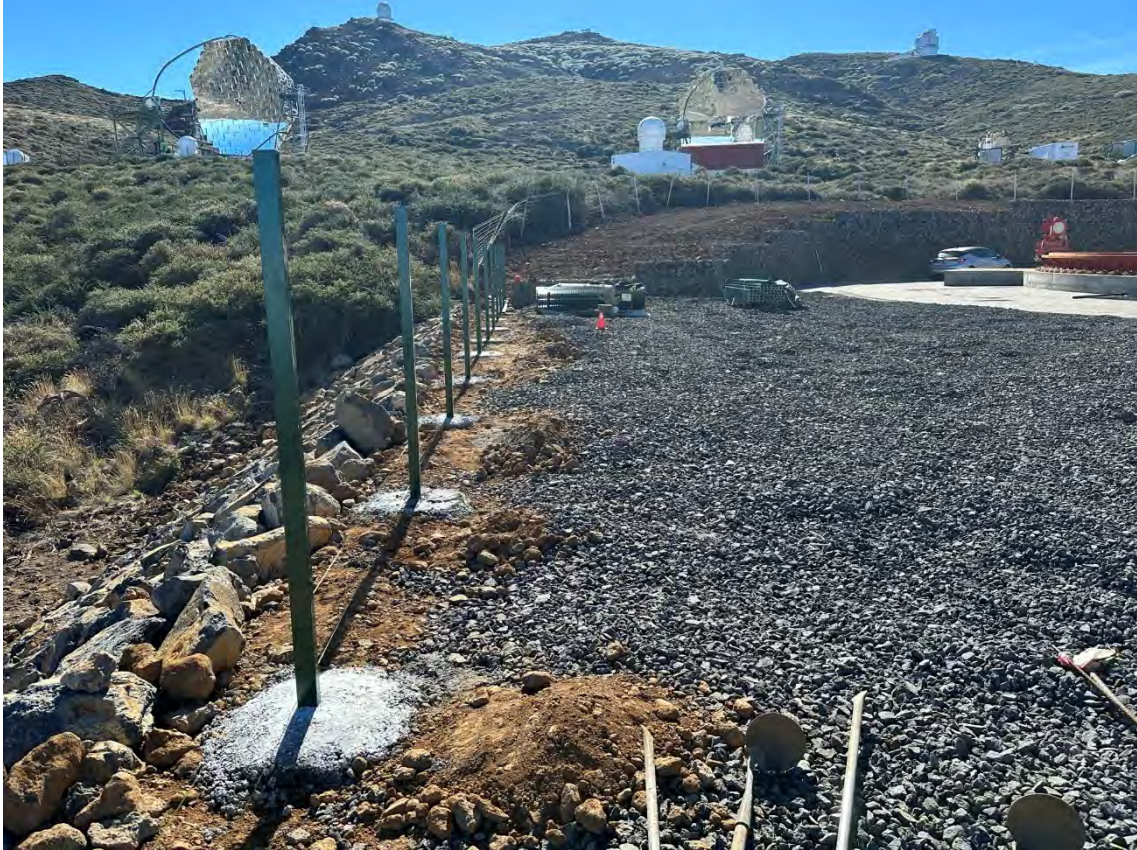
En la anterior visita, donde se había observado una manta de fraguado tirada, ya no está, por lo que ha sido retirada cumpliendo con la petición que se ha hecho en este sentido.

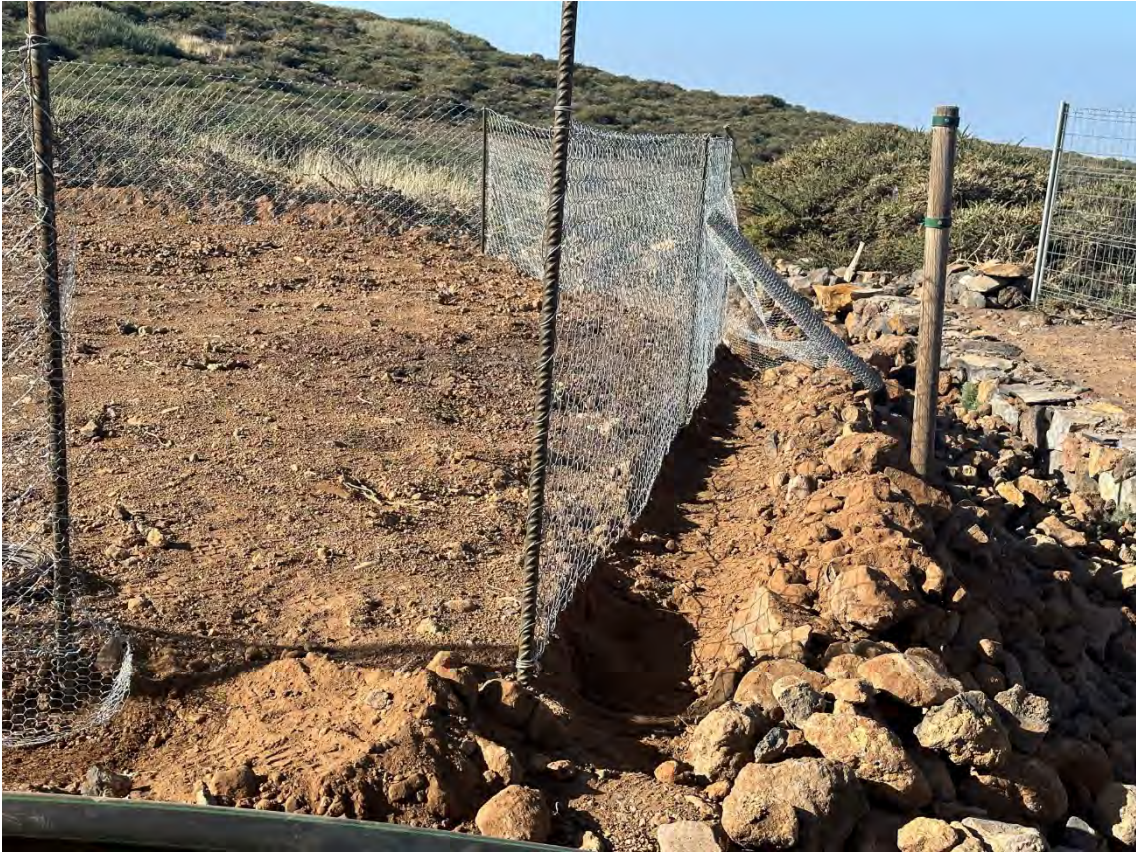
Soterramiento nueva malla en la parcela más próxima al corredor ecológico.

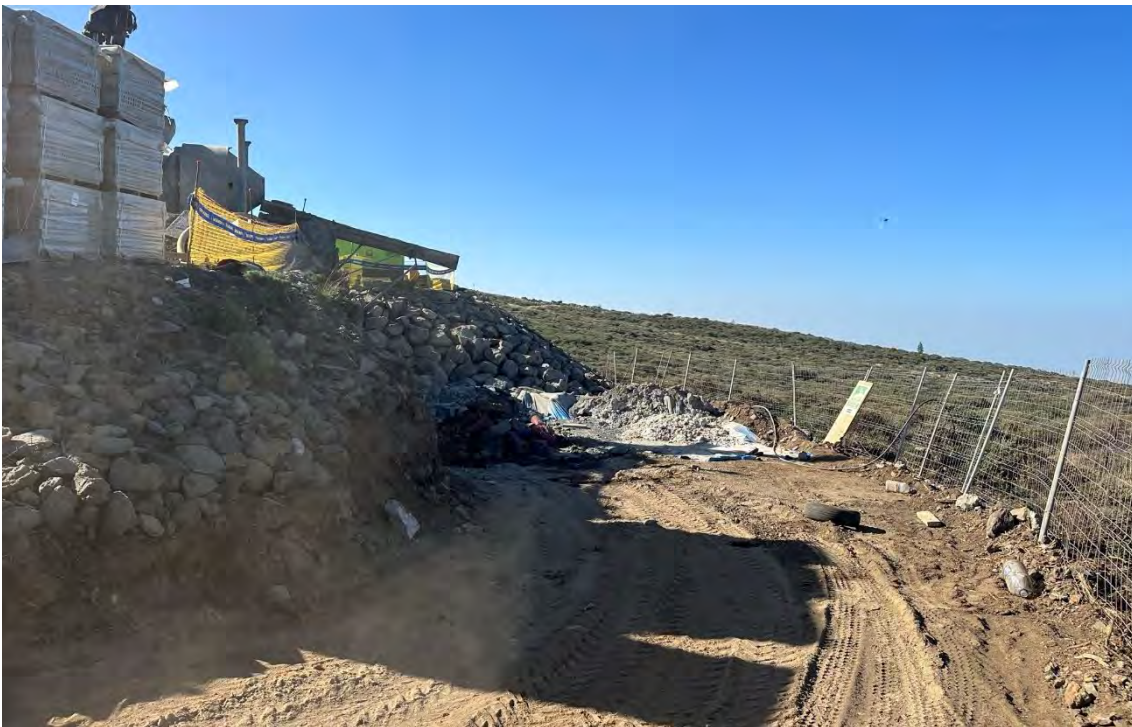
Desmantelamiento de la planta de hormigón, durante esta visita se está procediendo a la retirada de los restos de hormigón que estaban en la balsa de lavado, los mismos están siendo colocados sobre un camión para ser trasladados a su punto de reciclaje.

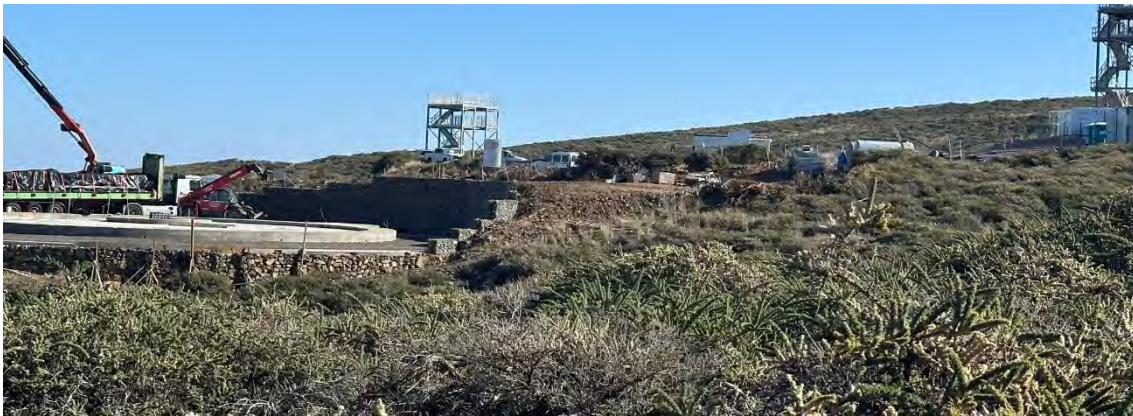
Vista desde el sendero del LST2. En la parte superior se observa terraplenado de la zona de amortiguación.

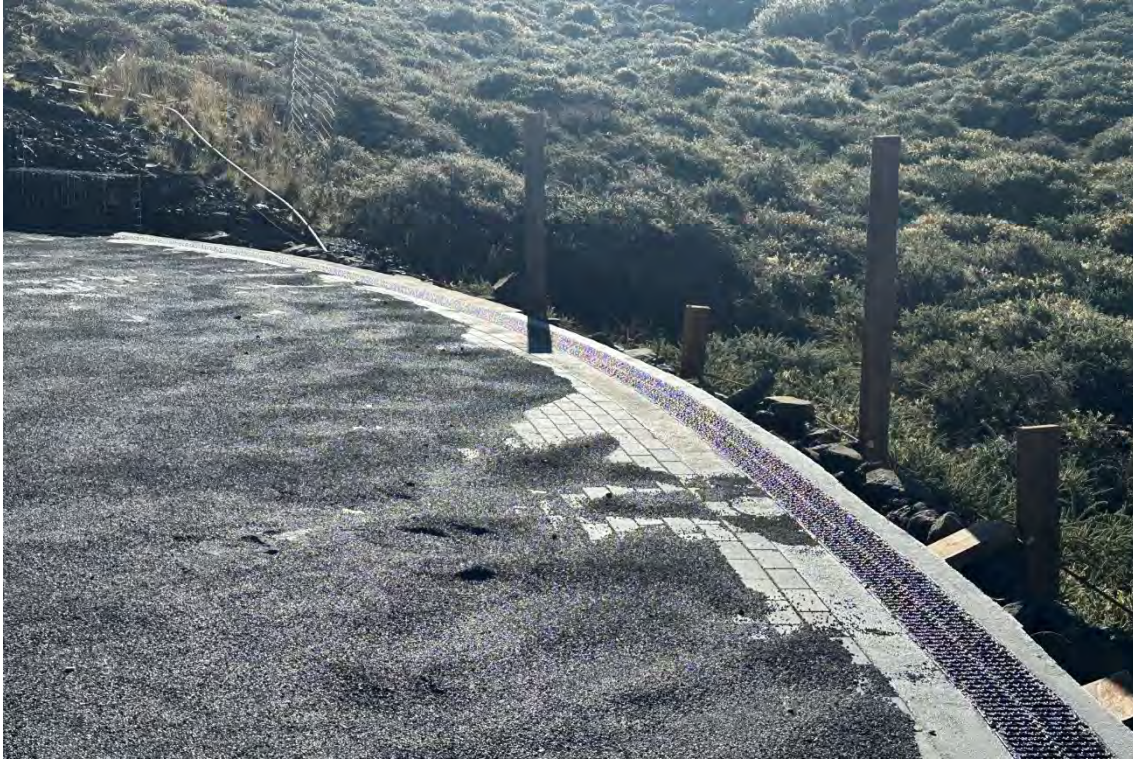
El muro de contención y separación entre el corredor ecológico y la plataforma del telescopio ya se ha concluido hasta su nivel máximo, desde anteriores visitas quedaba por concluirlo y rematarlo en su parte a ras de la plataforma del telescopio, para posteriormente hacer la instalación de la valla definitiva. Este continúa con los soportes de construcción de madera, que no han sido retirados y no se ha actuado fuera de este muro, continuando en iguales condiciones que desde el principio. Se hace especial hincapié a la contrata de la no actuación y mantenimiento de la zona del corredor ecológico tal y como está, no actuando sobre el mismo.

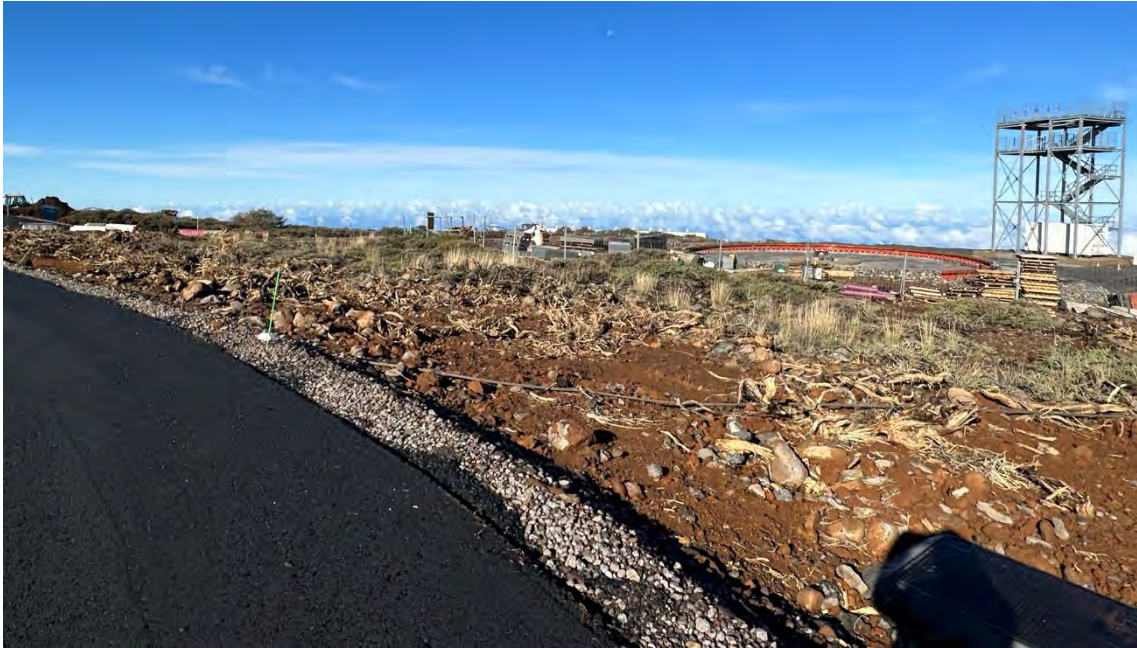
Es de considerar que fuera del acceso hasta el LST4, se ha abierto una zanja de conducción de canalizaciones entre la zona de amortiguación del LST3 y el acceso del LST4, al igual que la canalización paralela al acceso, actos descritos y valorados en anteriores visitas, los cuales necesitaron la retirada de la vegetación existente. En la actualidad la zona se encuentra desprovista de vegetación y los restos de codeso sobre el terreno, se ha procedido a descompactar el terreno facilitando la colonización vegetal posterior.

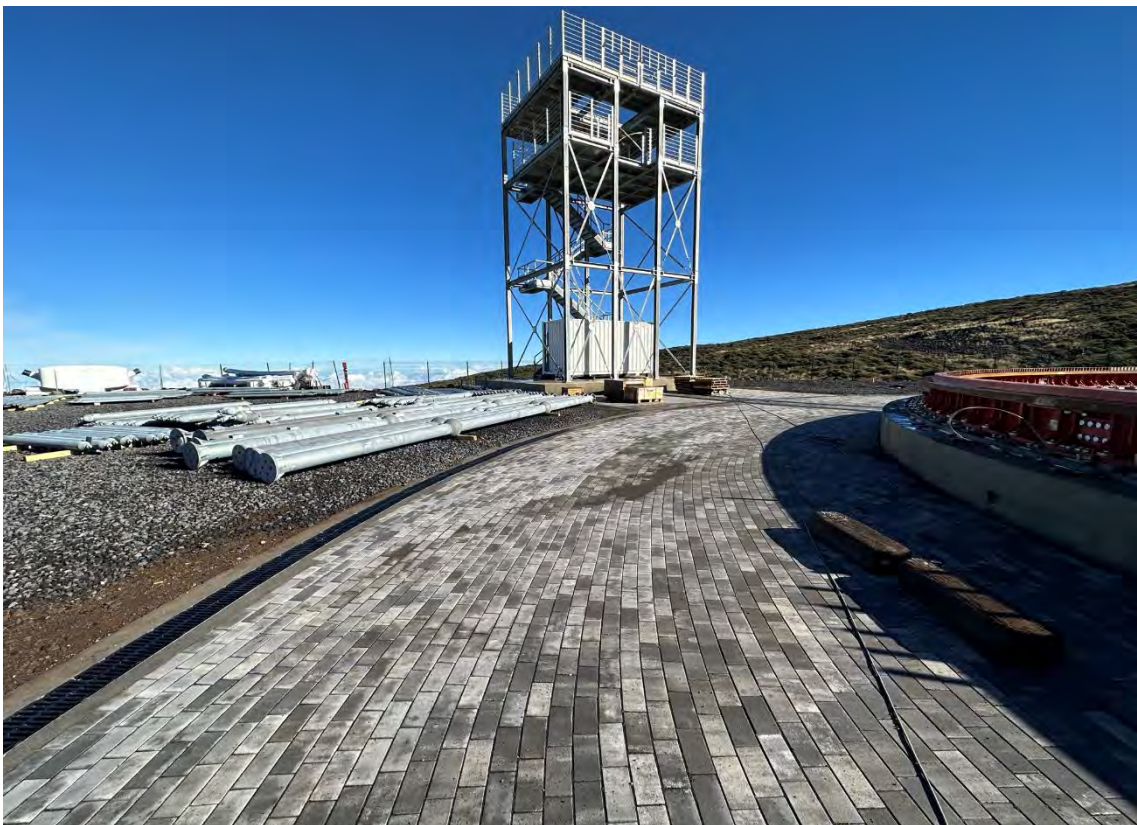
Los avances en el montaje del telescopio están en la finalización de la estructura del núcleo rotatorio central telescopio. Se aprecia acopio de nuevo material de montaje que se dispondrá como estructura sobre los buggies, en la inspección de este material, no se aprecian restos vegetales o animales que puedan ser causa de introducción de especies invasoras, por otro lado, tampoco se aprecian restos de embalajes o residuos en los alrededores del telescopio.

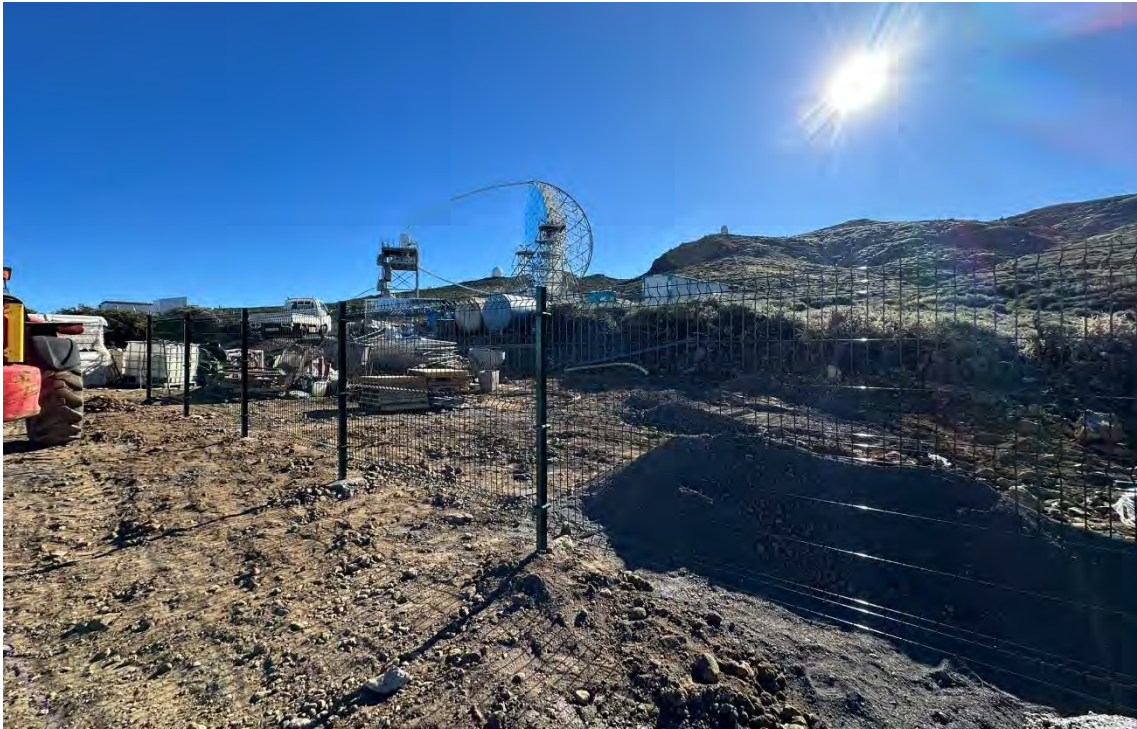
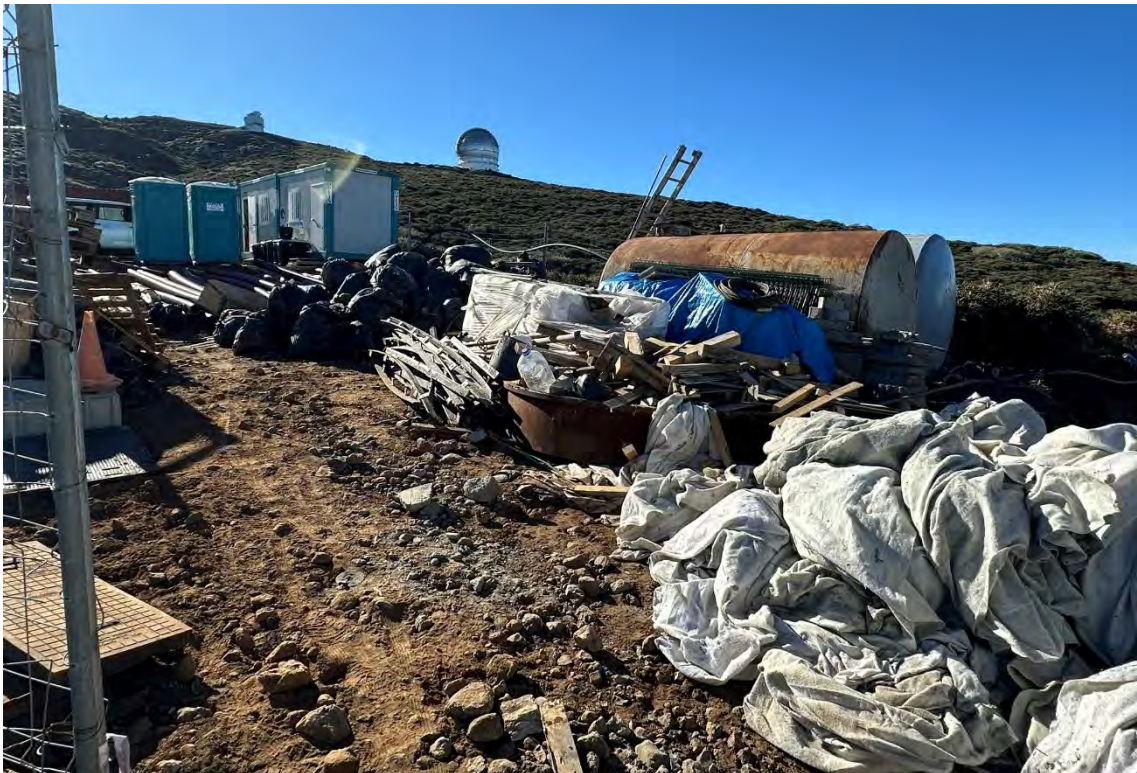
En la zona del LST2 se aprecia una nueva superficie de depósito de residuos y acopio de materiales, observándose por debajo de la caseta de los trabajadores gran cantidad de residuos no peligrosos, esperando a su retirada por gestor autorizado hasta su punto de reciclaje. Es totalmente urgente e imprescindible su inmediata retirada, ya que se encuentra en una zona próxima al corredor ecológico, pudiendo llegar a ser desencadenante de daños ambientales mayores. Se ha levantado un acta de incidencia y notificado para su inmediata retirada.
