**NOMBRE DE LA INSTALACIÓN:** Observatorio de Roque de Los Muchachos

**Nº DE INFORME/AÑO DE SEGUIMIENTO:** 10-2024

# SEGUIMIENTO AMBIENTAL EN FASE DE OBRA

Proyecto de los Telescopios  
LST-2, LST-3 y LST-4

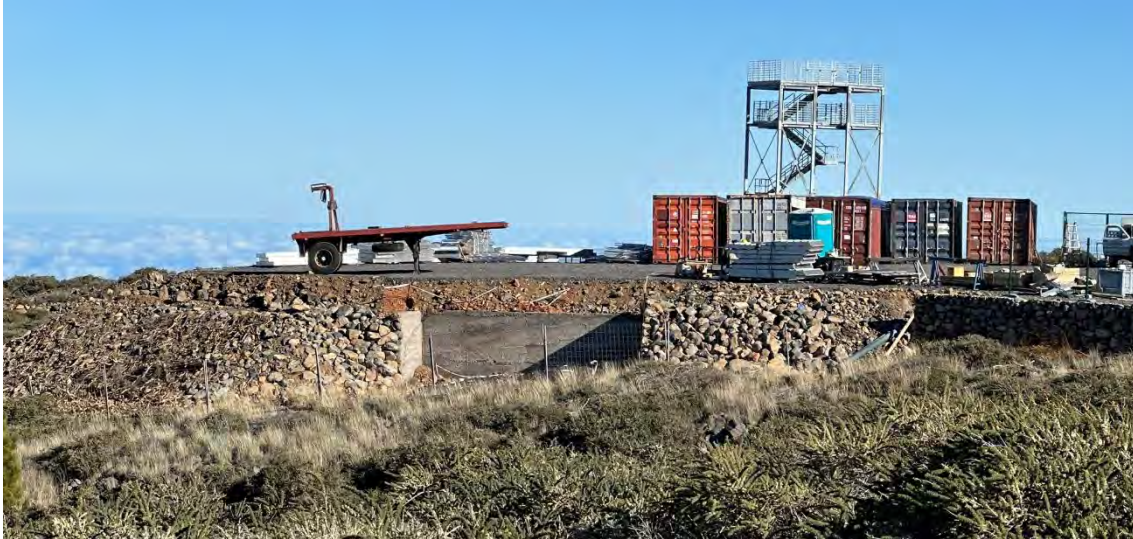
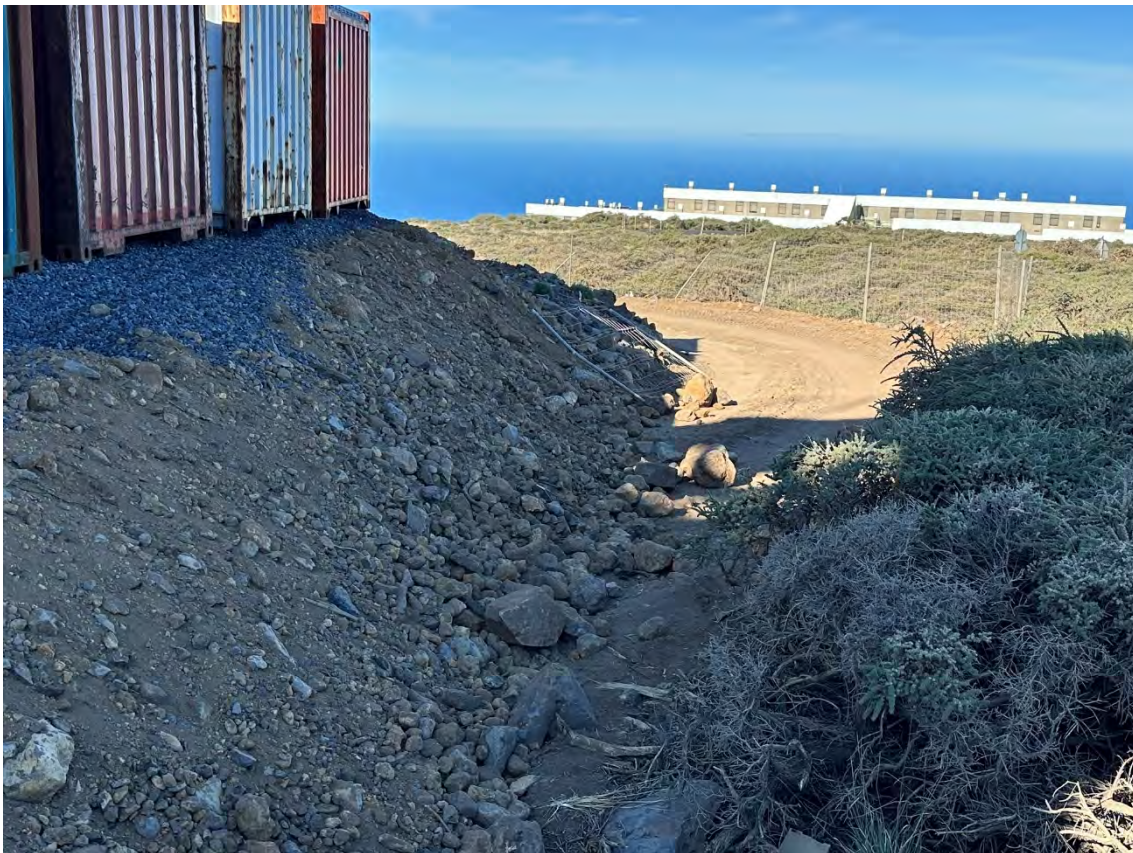
La plataforma auxiliar, que en la anterior visita no se había finalizado, ya se encuentra totalmente concluida, quedando su borde justo en donde se encontraba la balsa de lavado, la cual ha sido completamente retirada, quedando tan solo parte del antiguo acceso limpio y despejado. Sobre esta plataforma auxiliar, al igual que para las otras, se ubican contenedores de material necesarios para el montaje, además se ubica un baño portátil, del cual, al igual que en los otros, no se observan derrames o fugas que puedan resultar contaminantes.

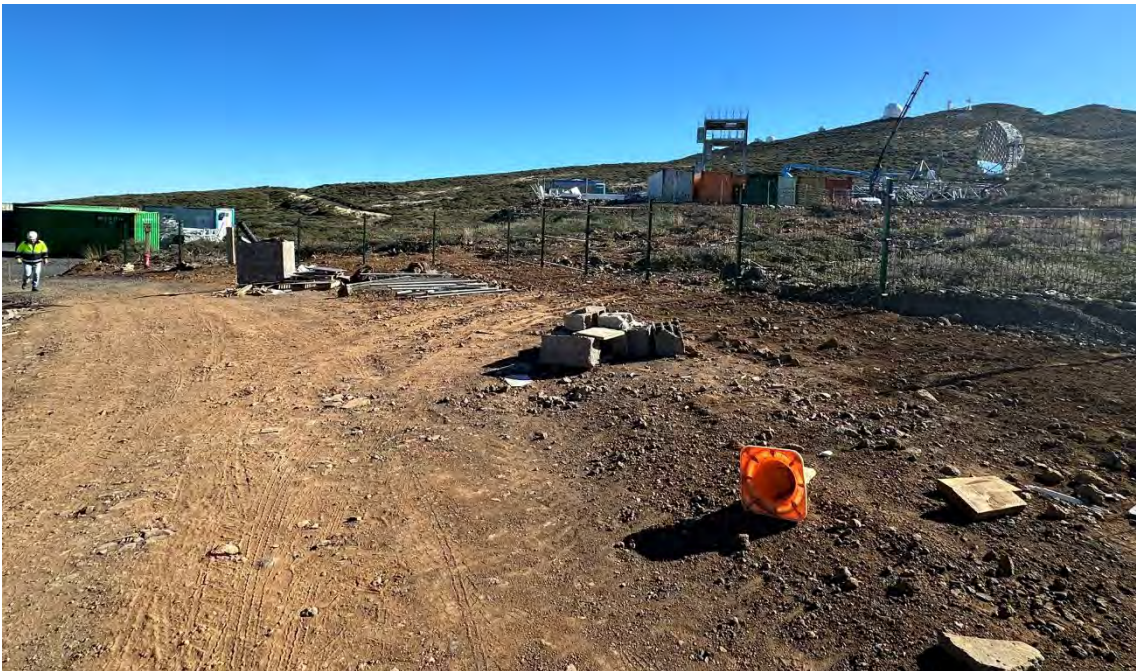
La zona de acopio de material férreo y madera sobre la zona de amortiguación ya ha sido retirada.
