NOMBRE DE LA INSTALACIÓN: Observatorio de Roque de Los Muchachos

Nº DE INFORME/AÑO DE SEGUIMIENTO: 09-2023

SEGUIMIENTO AMBIENTAL EN FASE DE OBRA

Proyecto de los Telescopios
LST-2, LST-3 y LST-4

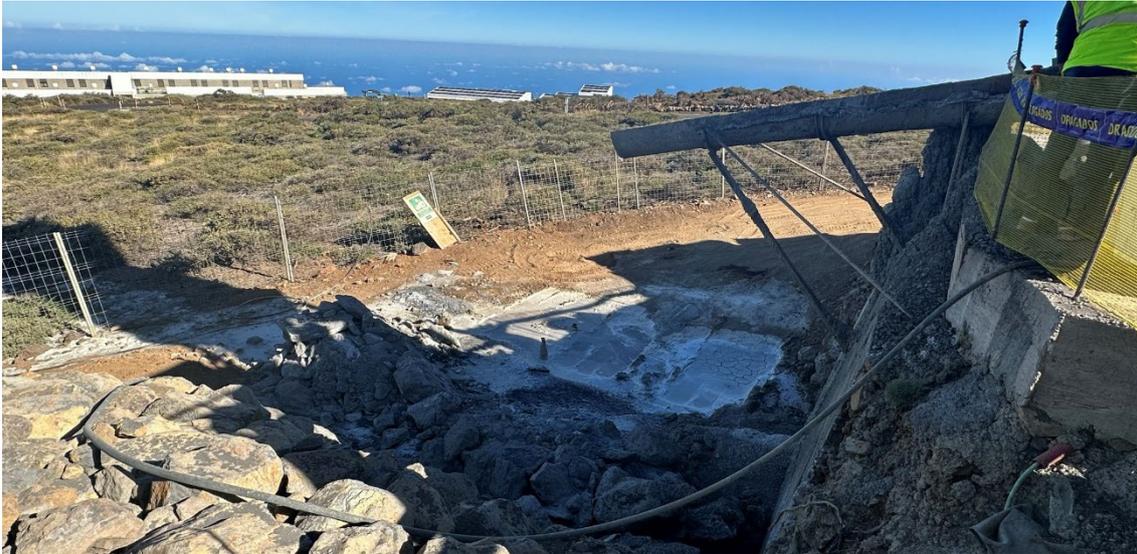
Balsa colmatada y con derrames el 12 de septiembre de 2022

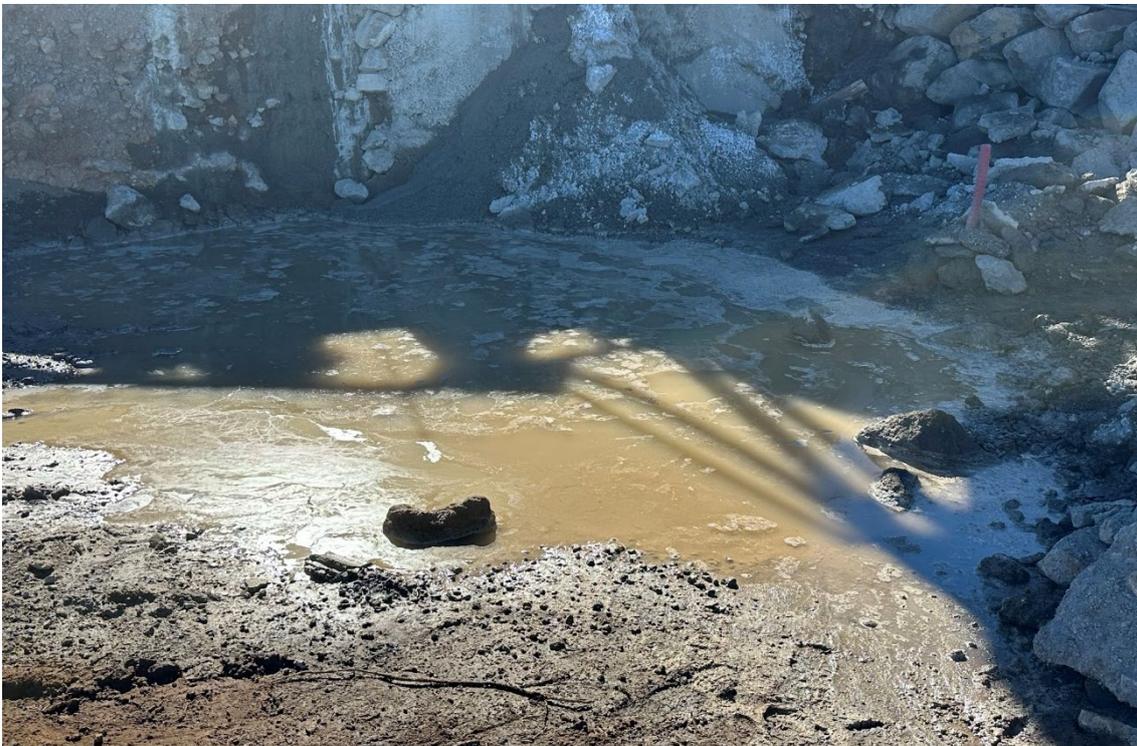
Balsa vaciada y retirada de hormigón, pero sin lona impermeable.

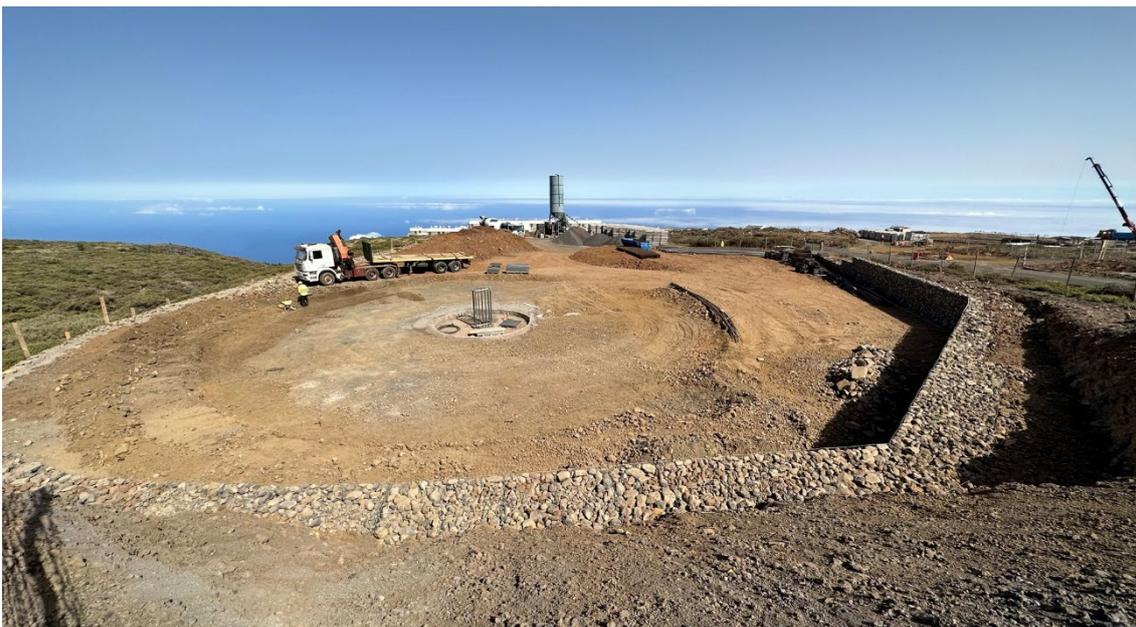
3. Inspección de la zona LST2. Como en anteriores visitas esta estructura es la que más retraso presenta y se encuentra en las mismas condiciones que en anteriores visitas.

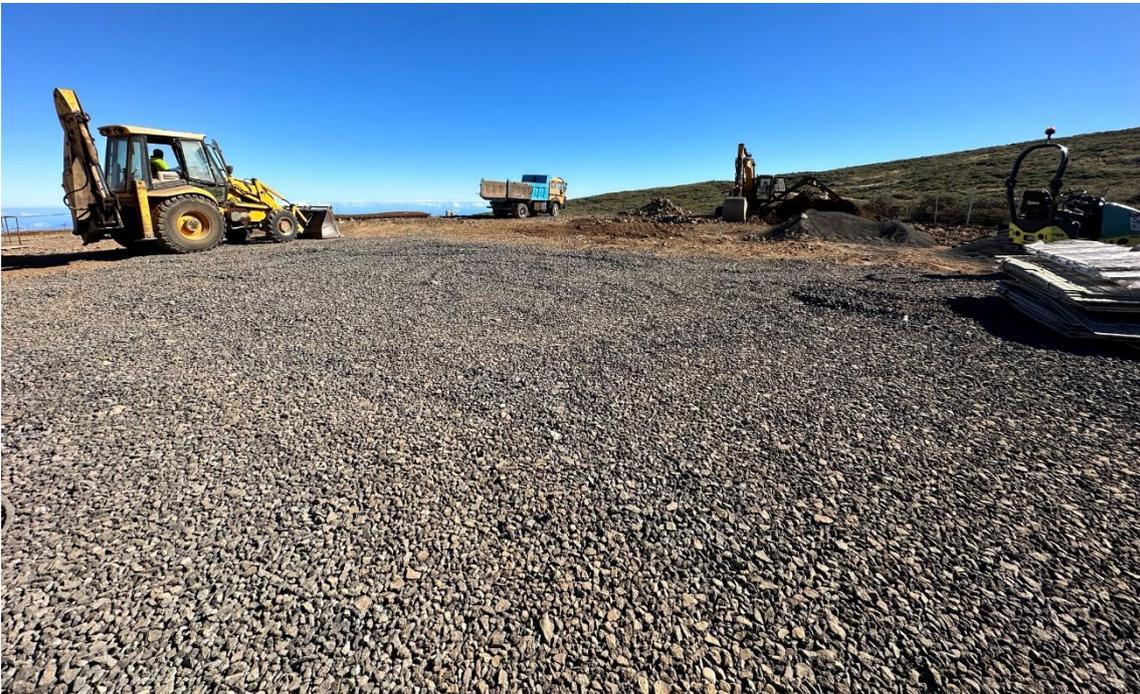
El trabajo con la ferralla para constituir los armazones de cimentación ha finalizado y se observan restos de metales en uno de los laterales de la zona del LST3, fuera del lugar de

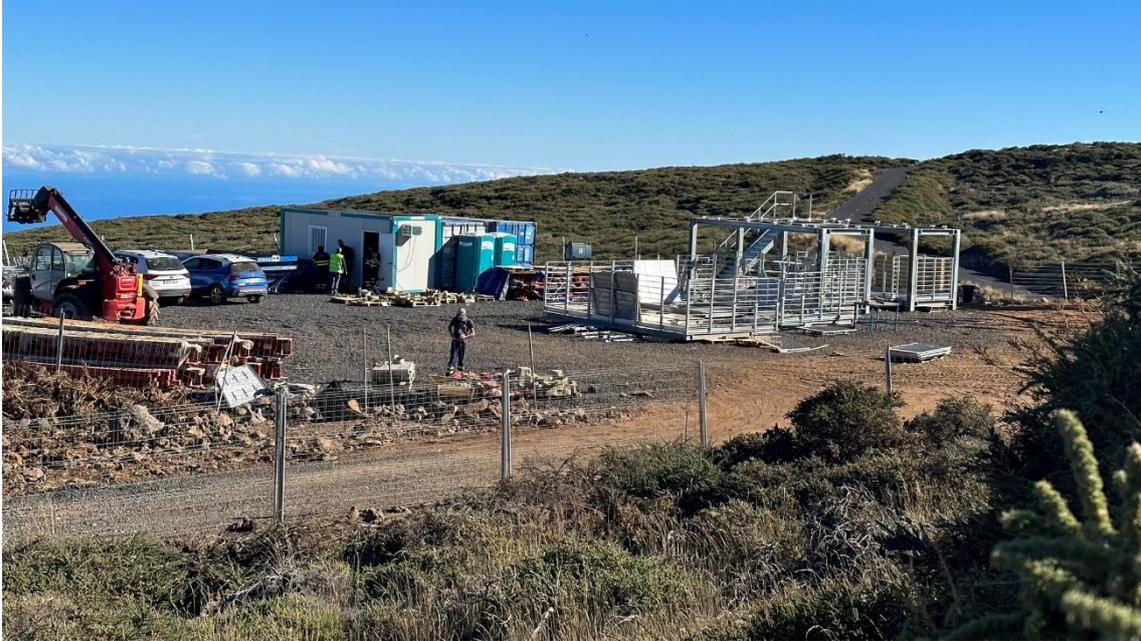
Tras las anteriores visitas donde se procedió a la retirada y formación de la zona de amortiguación entre el telescopio y el terreno natural, se aprecia restos de un antiguo cable de telecomunicaciones que aparece enrollado y no ha sido retirado de la zona, por lo que se procede a emitir el informe correspondiente para su retirada y que se adjunta en el anexo.

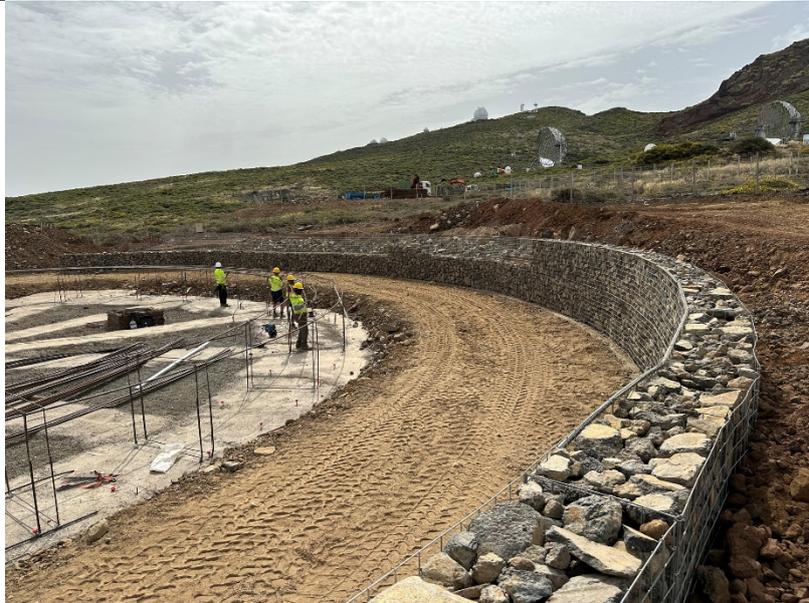
INCIDENCIAS AMBIENTALES DETECTADAS POR EL EQUIPO DE INSPECCIÓN 12 DE SEPTIEMBRE

<i>INCIDENCIAS AMBIENTALES</i>	<i>Incumplimiento</i>	<i>Medidas correctoras propuestas</i>	<i>Responsable</i>	<i>Incidencia anterior no subsanada</i>
Levantamiento de partículas en suspensión en el suelo descubierto de las plataformas de los LST		Aplicación de riegos periódicos, y en su defecto consideración de minimizar el levantamiento de polvo sobre todo en las zonas de mayor tránsito como pueden ser los viales de acceso exteriores de los LST	Contrata

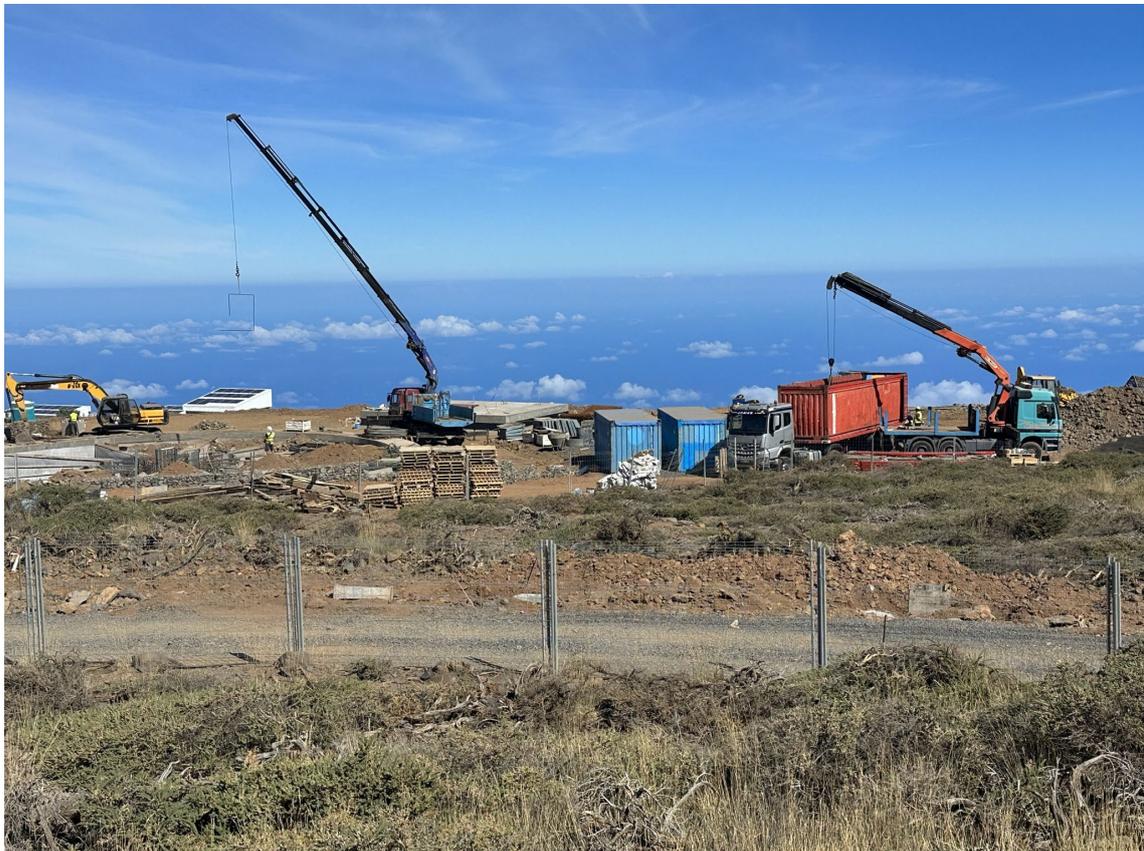
<i>INCIDENCIAS AMBIENTALES</i>	<i>Incumplimiento</i>	<i>Medidas correctoras propuestas</i>	<i>Responsable</i>	<i>Incidencia anterior no subsanada</i>
Balsa de lavado de la hormigonera completamente colmatada y desbordándose	Se aprecia como la balsa de lavado se encuentra totalmente lleva con restos de hormigón de la limpieza, además se observa como la colmatación ha producido derrames que traspasan tras la zona vallada, afectando a la misma.	Retirada inmediata de los restos de hormigón del interior de la balsa, así como de las escorrentías producidas por la misma. Colocación de nueva lona impermeable en la balsa.	Contrata
