NOMBRE DE LA INSTALACIÓN: Observatorio del
Roque de Los Muchachos

Nº DE INFORME/AÑO DE SEGUIMIENTO: 04-2023

SEGUIMIENTO AMBIENTAL EN FASE DE OBRA

Proyecto de los Telescopios
LST-2, LST-3 y LST-4

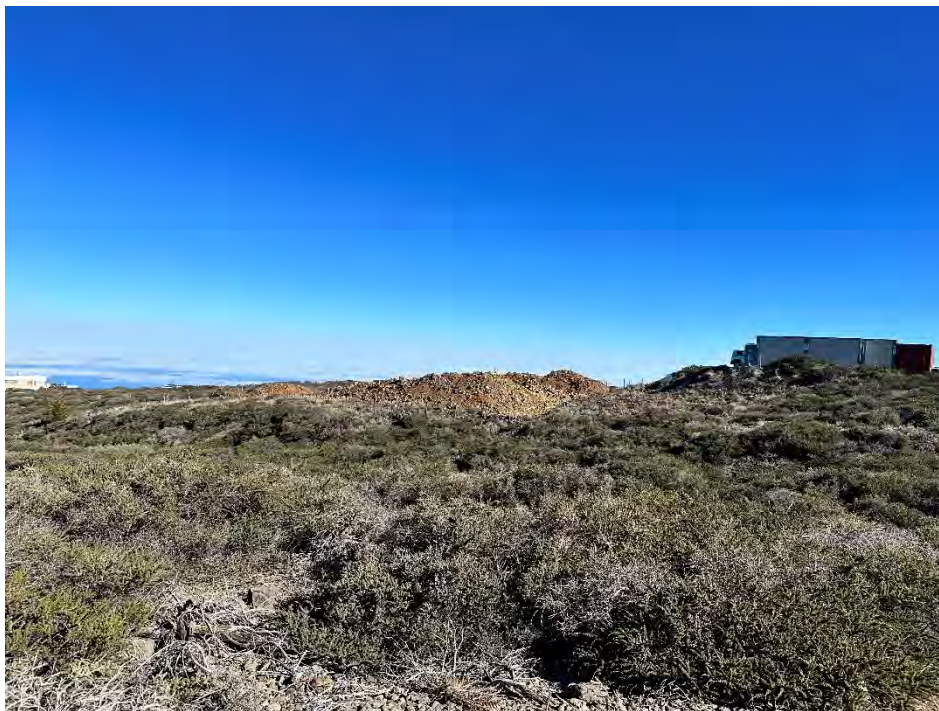
1. Se llevo a cabo el control de los PPI, según se adjunta en el apartado 8 de este informe.
2. Inspección de la zona LST2, no se ha producido mayor avance con respecto al mes pasado, se encuentran ejecutados los movimientos de tierra, la clasificación de las tierras y los bolos que será posteriormente utilizados para relleno de las plataformas, tanto del propio LST2 como del LST3.

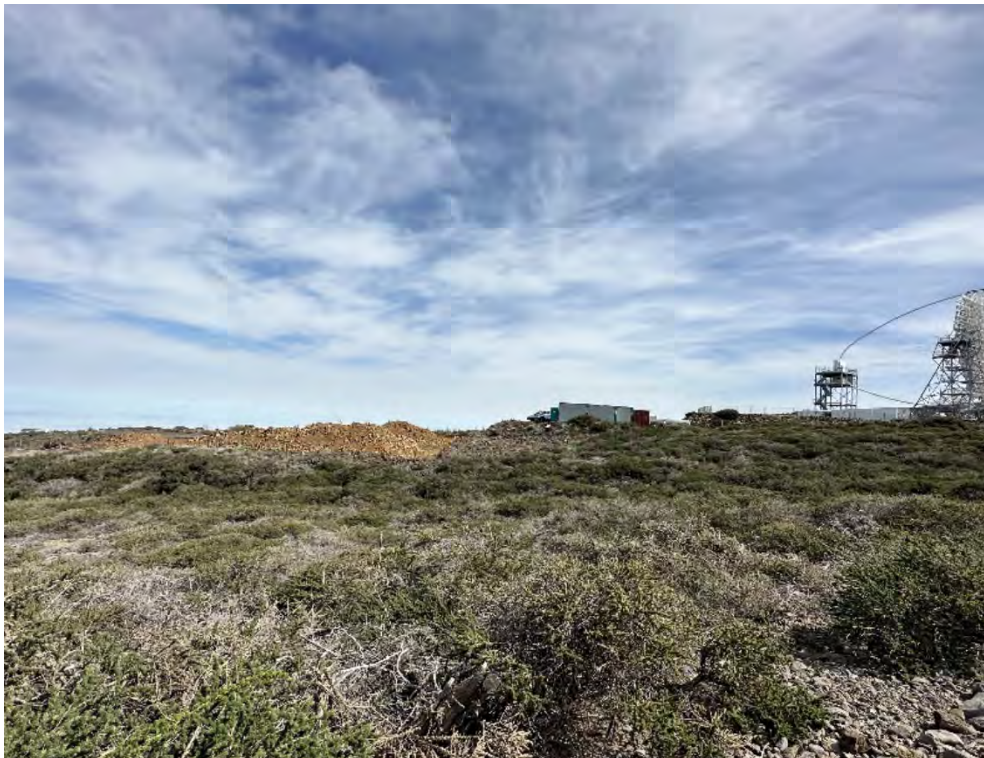
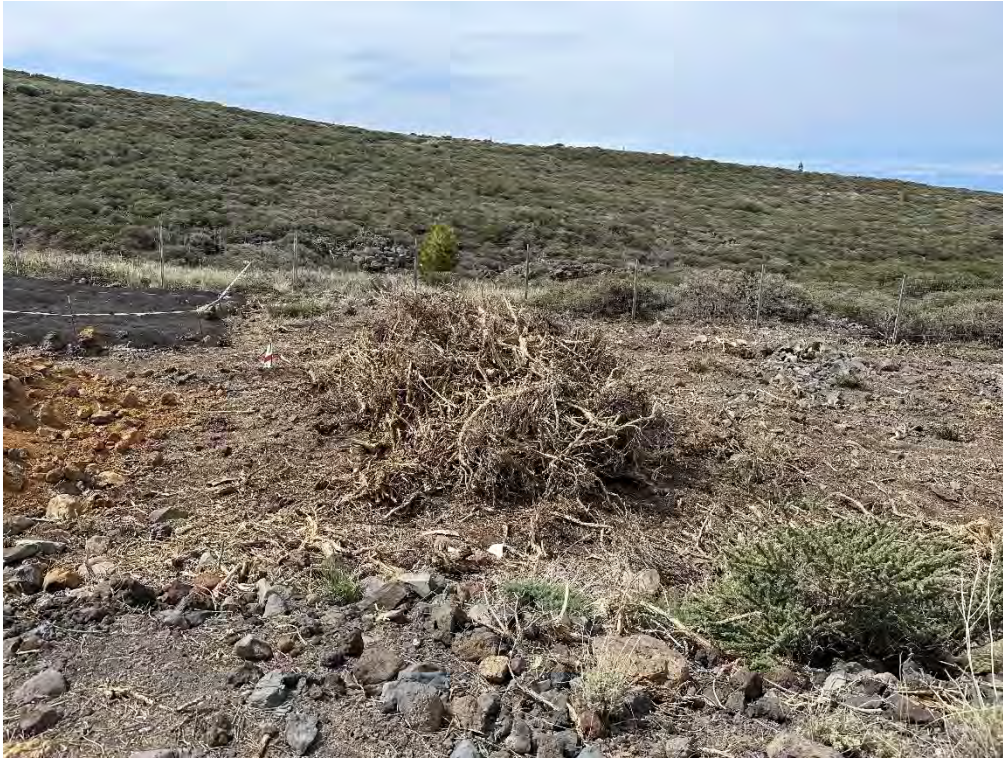
La zona de interés arqueológico próximo al LST2 se mantiene un quiebro del depósito de material en la plataforma auxiliar, donde posteriormente no irá escollera sino una pared en el limite establecido.

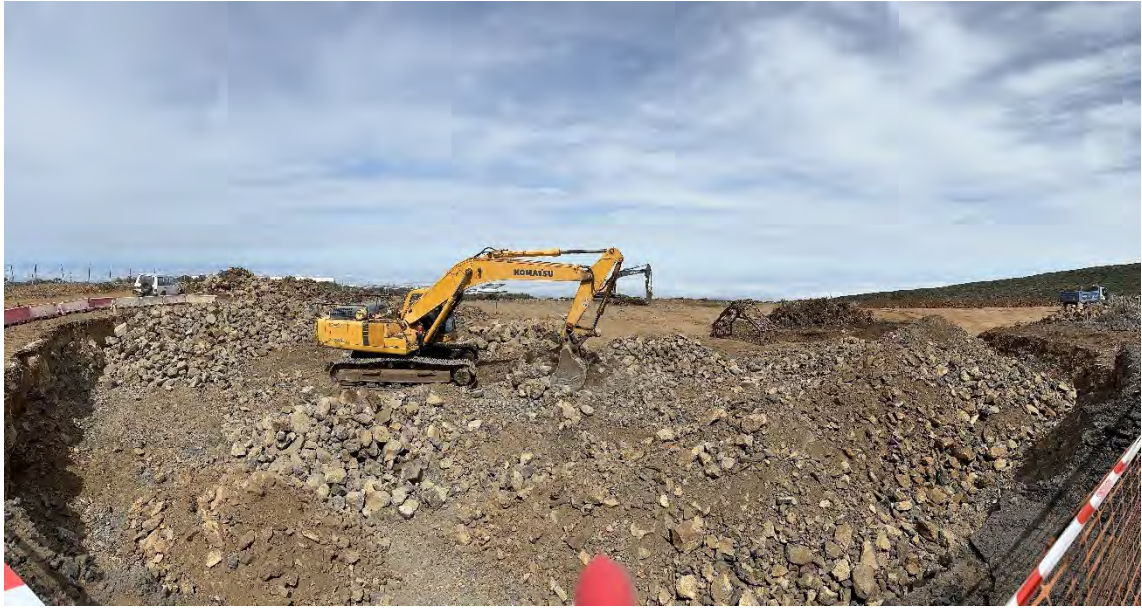
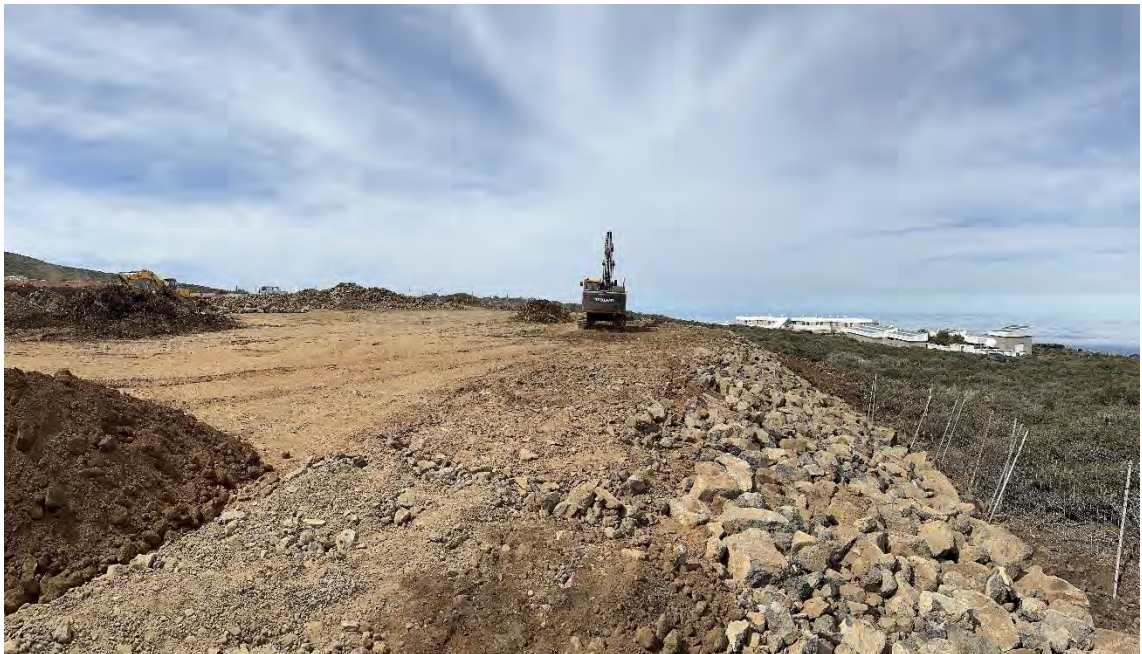
3. Inspección LST3. Continúa con el movimiento de tierras. Acumulando y aplanando la zona de la plataforma auxiliar con material procedente del movimiento de tierras del LST2 y del propio LST3.

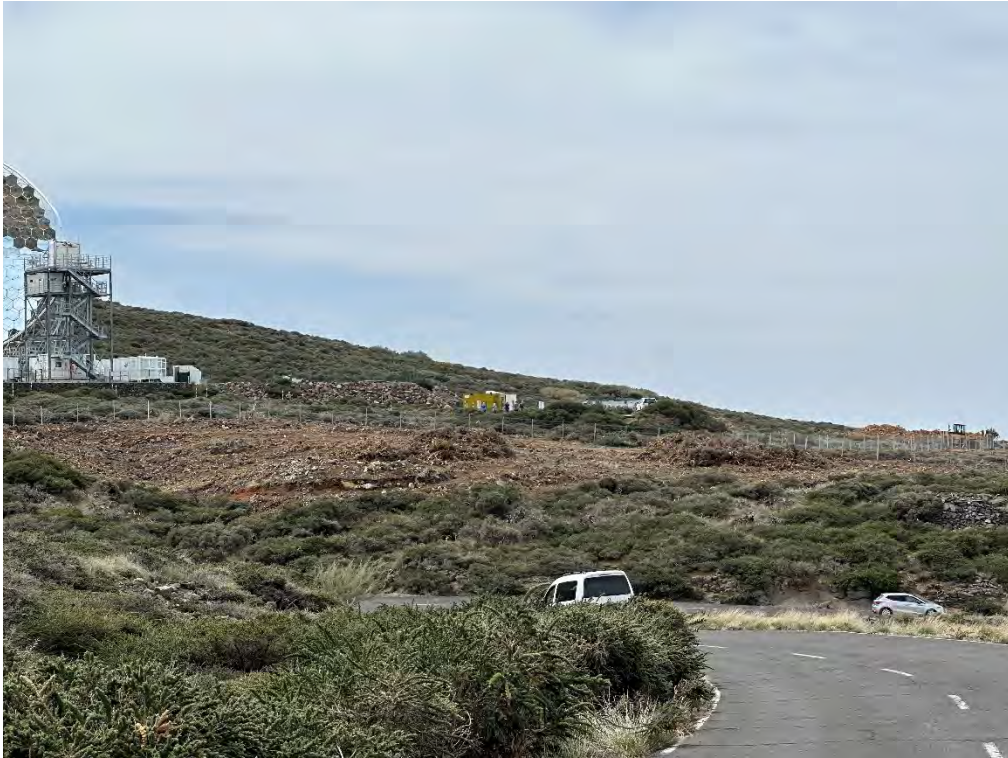
4. Zona LST4. Los codesos todavía se encuentran amontonados esperando su ubicación definitiva. Ya se encuentra vallada la mayor parte de la superficie, en vistas de la preparación para los movimientos de tierra.

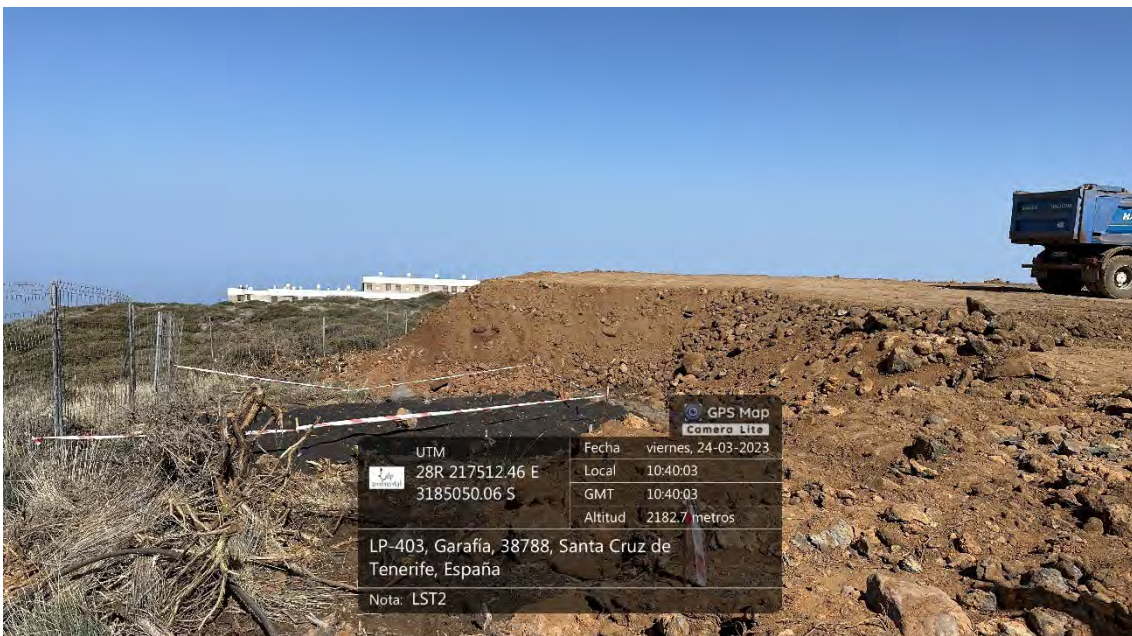
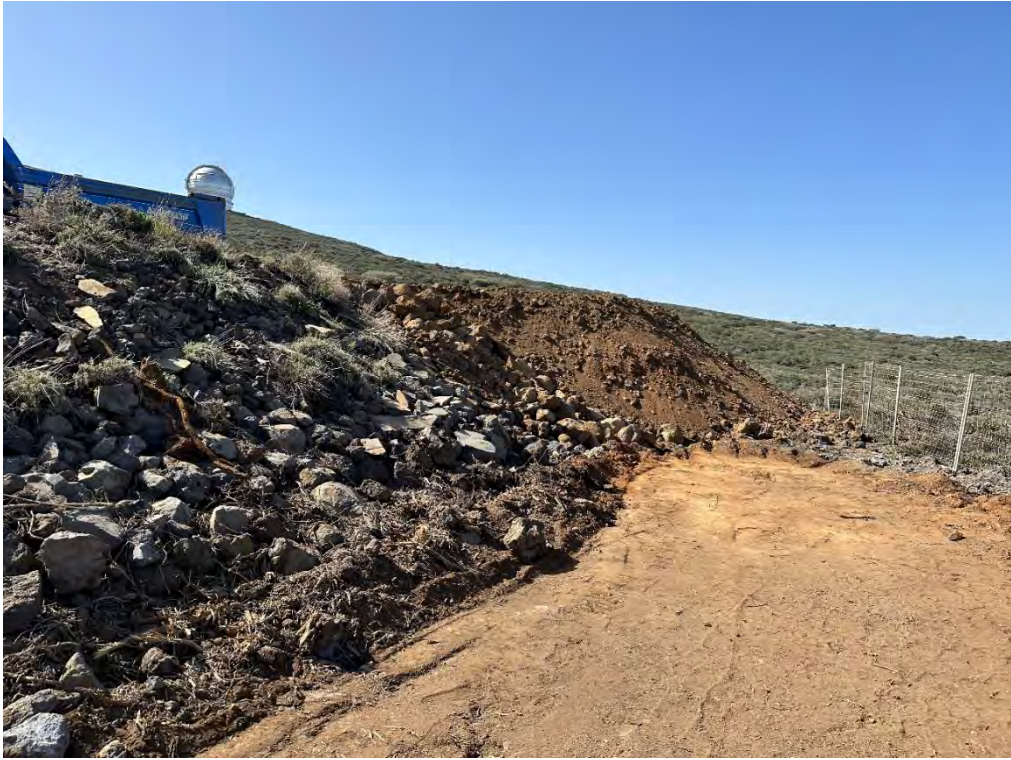
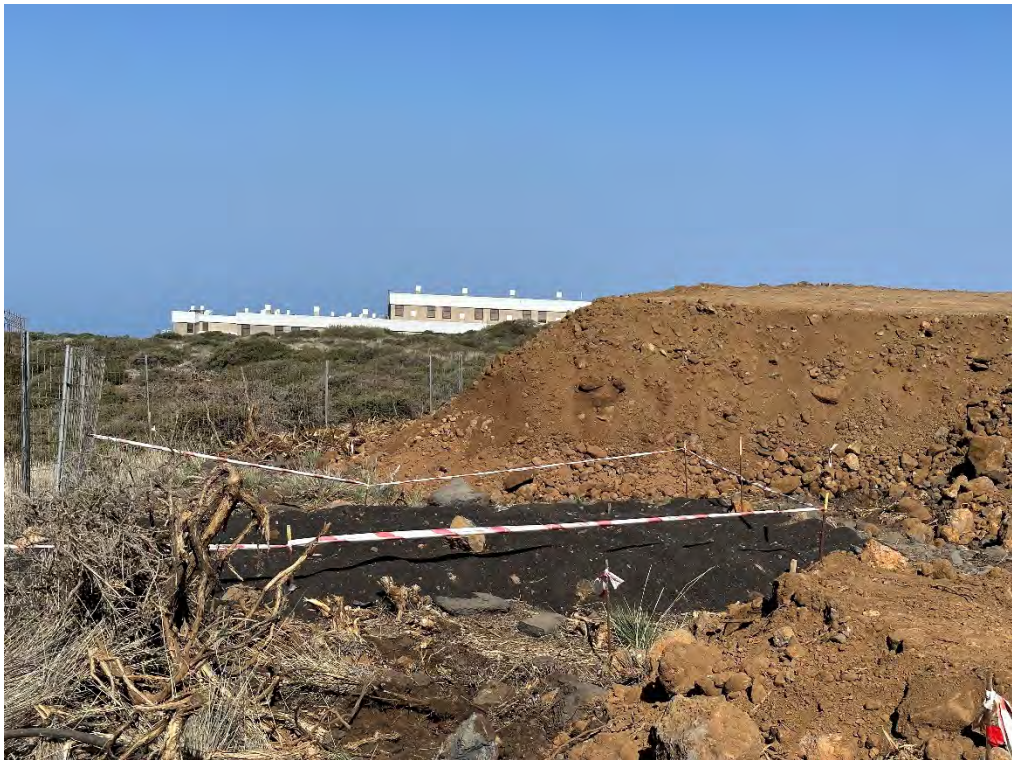
1. Se llevo a cabo el control de los PPI, según se adjunta en el apartado 8 de este informe.
2. Inspección de la zona LST2, donde mayor avance las obras se ha observado. Se continua en el movimiento de tierras y la clasificación de bolos, pero ya se ha comenzado a realizar la plataforma auxiliar con el material procedente de la excavación de esta zona. El material que se retira del LST2 también se utiliza para continuar con la plataforma auxiliar del LST3.
En la zona del amontonamiento de piedras con interés arqueológico se ha mantenido el quiebro para respetar el yacimiento.

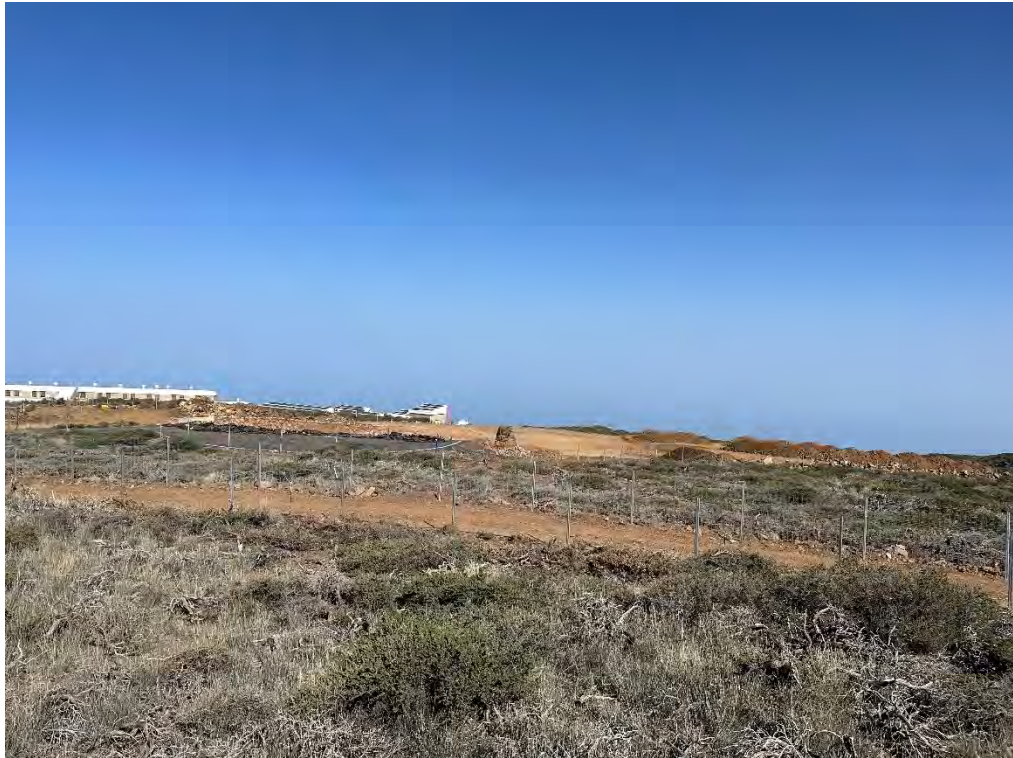
3. En el LST3, ya se ha finalizado la escollera de sujeción de la plataforma y se continua con el acumulo de material para la elevación de la plataforma auxiliar con material procedente del LST2.

Continúa con el desmonte y retirada de material en la zona de la plataforma definitiva del telescopio LST3. De forma simultánea con los desmontes se realiza una clasificación de los bolos, por dimensiones, para ser utilizados en distinta parte de las plataformas.

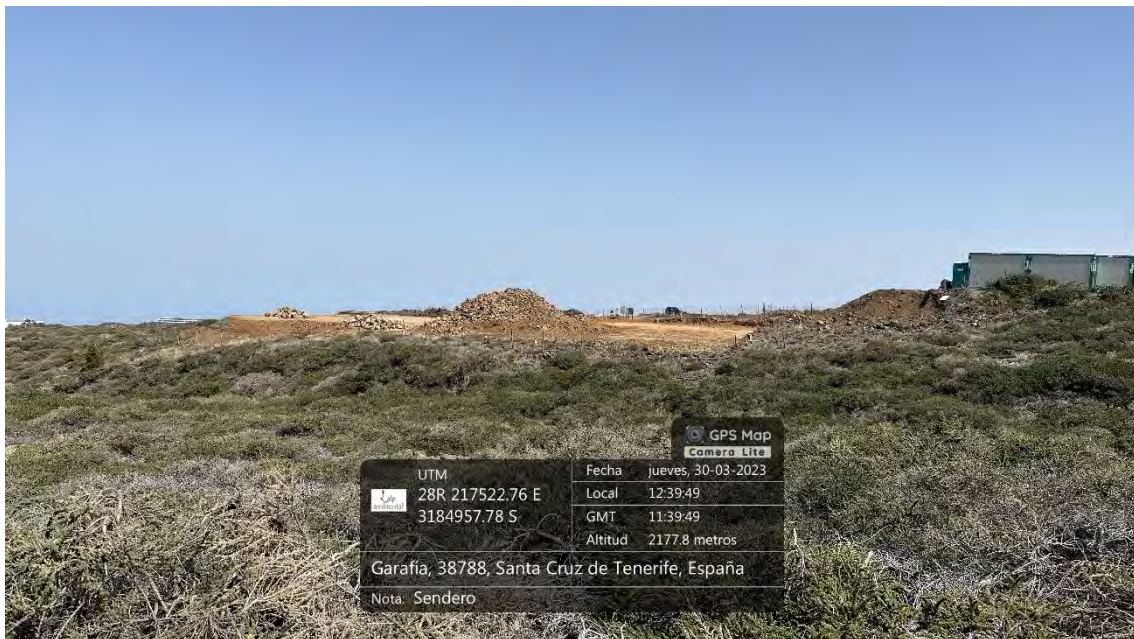
Próximo a la zona del LST2, se ha procedido a la aplicación de una de las medidas ambientales especificadas en la DIA, consistentes en la retirada de los codesos secos, mediante su triturado y dispersión por la zona más próxima, dejando libre la zona para la colonización espontánea que ya comienza a ser perceptible con la presencia de Mozarrilla (*Arrhenatherum calderae*)

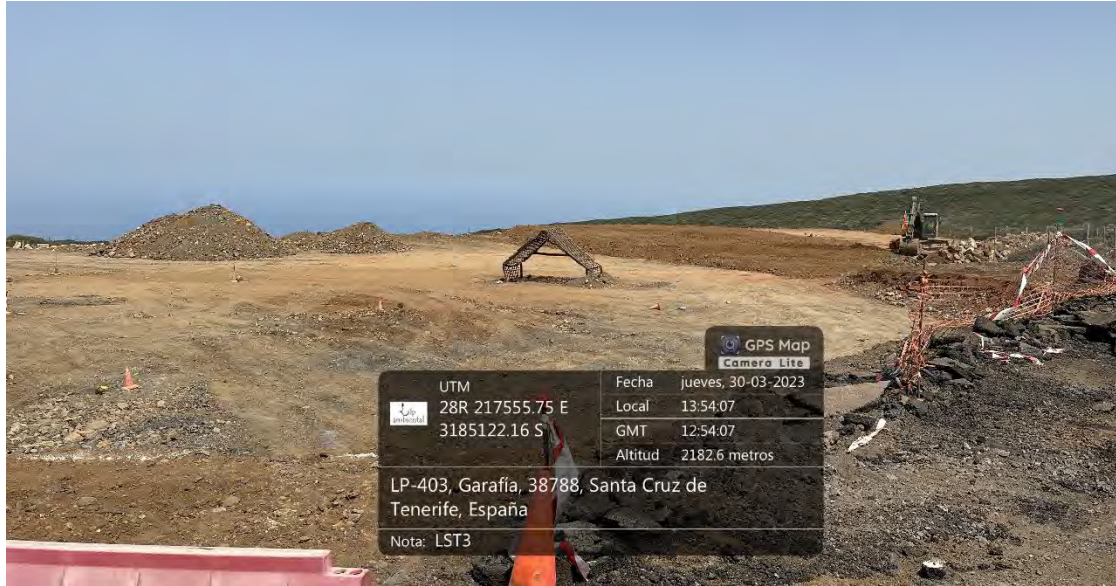
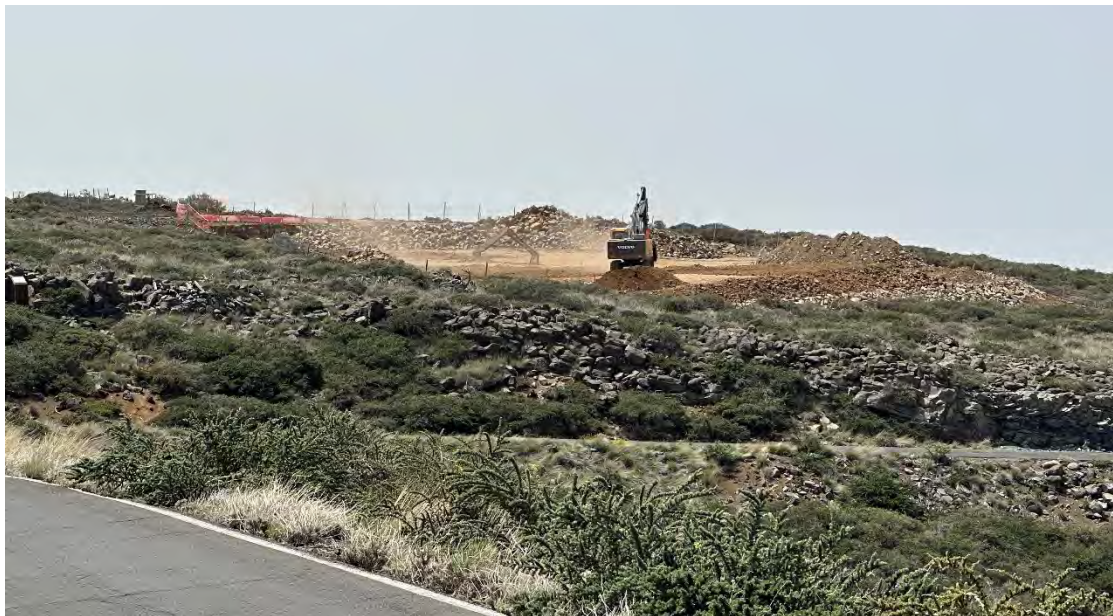
3. En la zona del LST3, desmante de la zona de plataforma de telescopio y acúmulo de material en la zona de plataforma auxiliar, para continuar subiendo hasta el nivel definitivo. Se ha procedido a la colocación de garbancillo en el acceso para prevenir el levantamiento de partículas en suspensión con el paso de los camiones que transportan el material para la plataforma auxiliar.

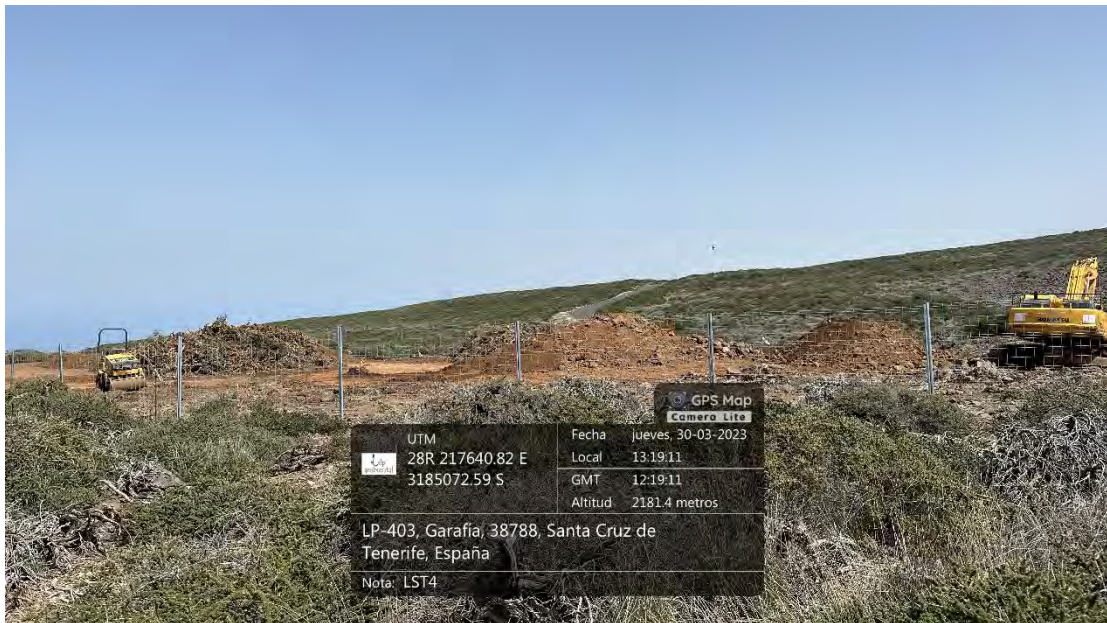
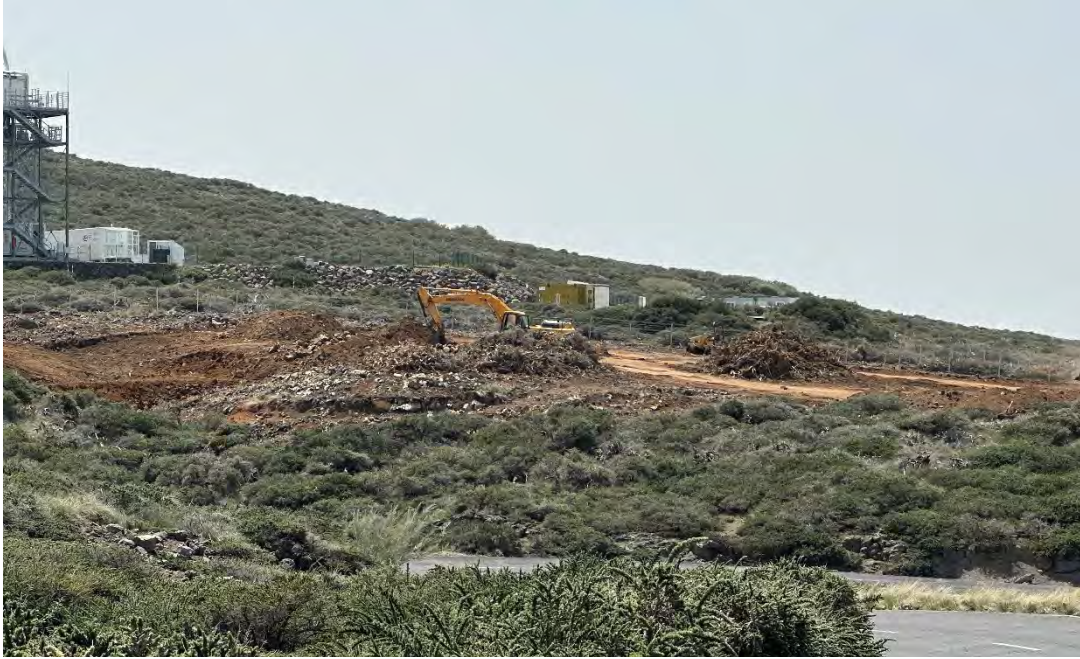
4. En la zona del LST4. Desmonte y acúmulo de tierras en la zona de la plataforma definitiva.

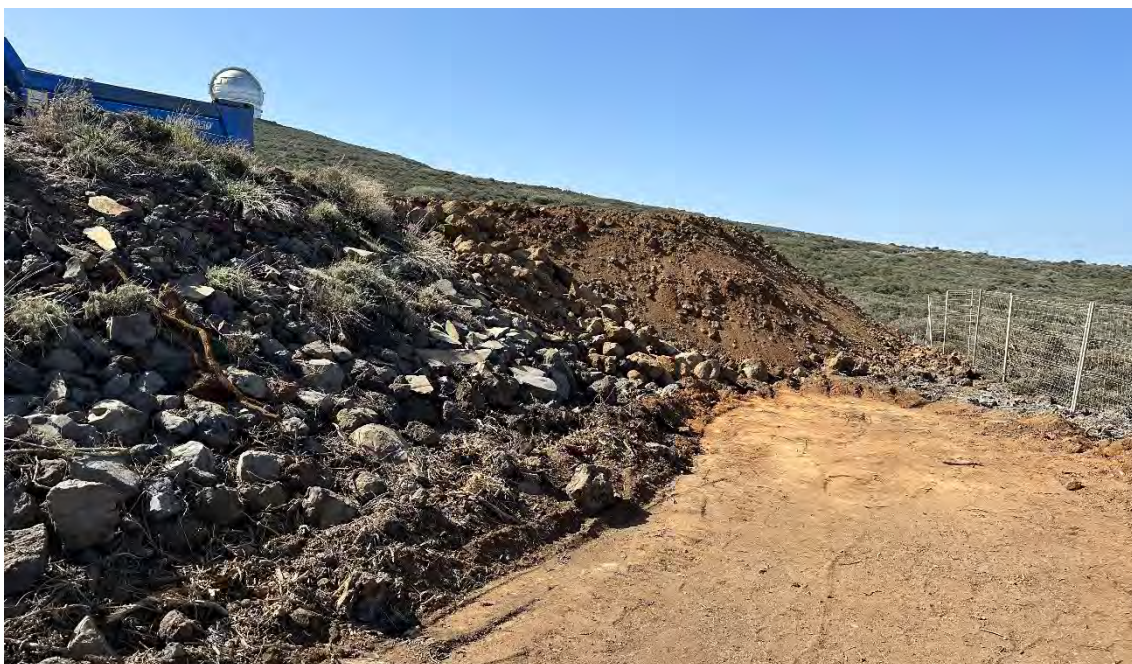
Conformación plataforma auxiliar LST2, se observa vía de acceso donde entraran los camiones a recoger el hormigón para la realización de las plataformas de los telescopios. En la parte superior se dispondrá la hormigonera.

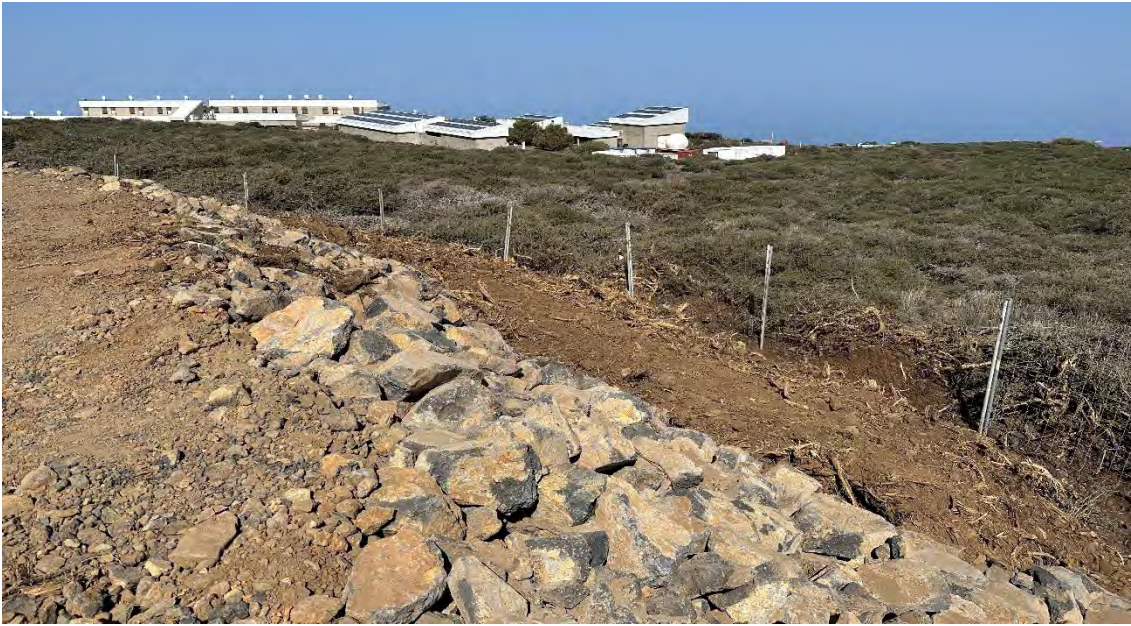
Vista LST3, donde se aprecian la colocación de tierras para su explanado y conformación de la plataforma auxiliar.

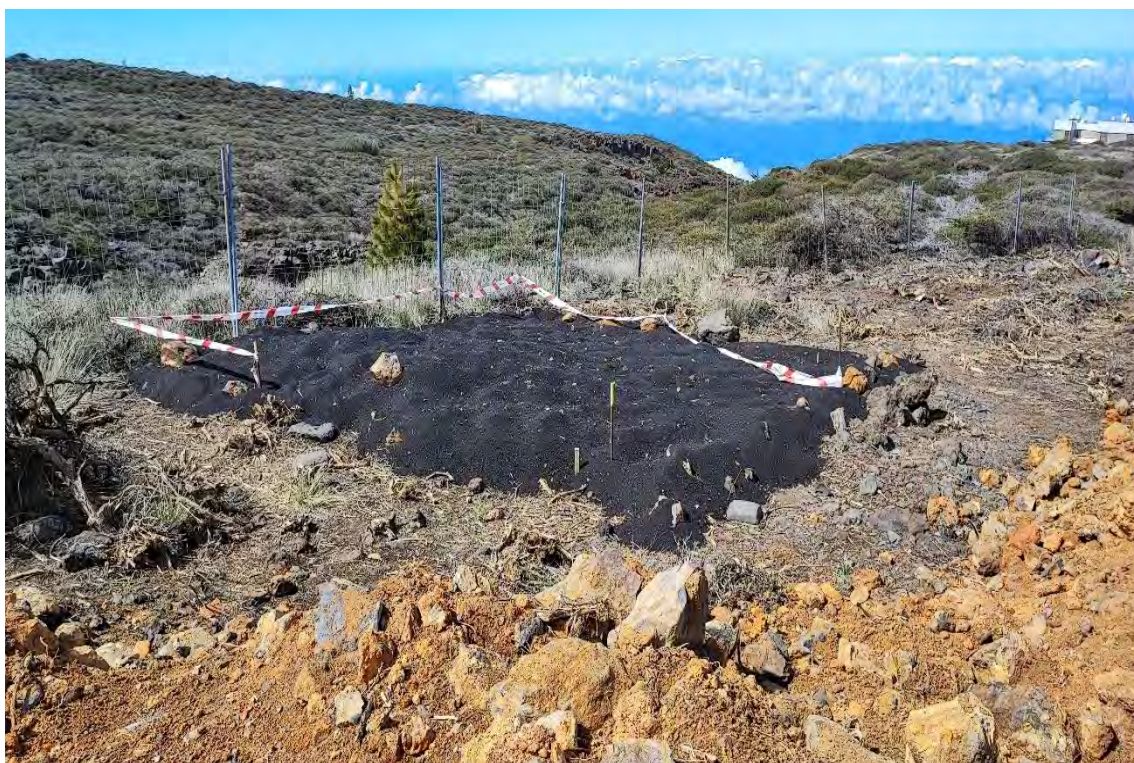
Estado actual del amontonamiento de piedra.
