NOMBRE DE LA INSTALACIÓN: Observatorio del
Roque de Los Muchachos

INFORME DE FASE DE: Construcción

PERÍODO QUE RECOGE EL INFORME: diciembre 2022

Proyecto de los Telescopios
LST-2, LST-3 y LST-4

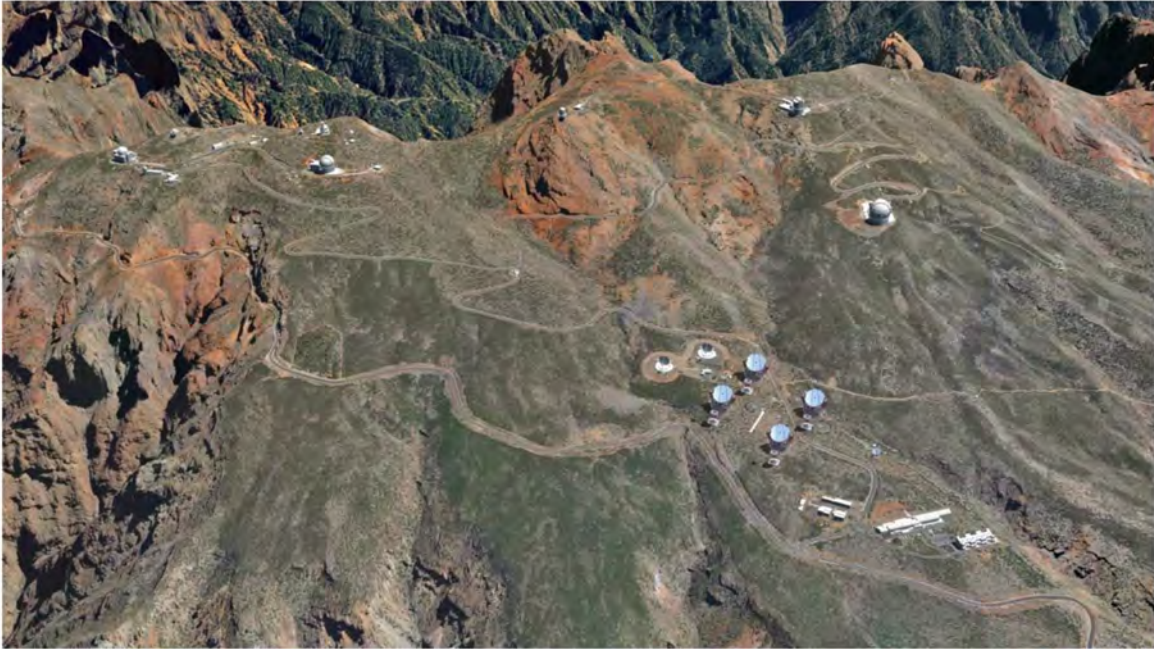
Panorámica con emplazamientos para LST-2, LST-3, LST-4 y MST-3, con respecto al prototipo LST-1 ejecutado previamente, los telescopios MAGIC-I y MAGIC-II, y las helisuperficies actuales. Gabriel Pérez Díaz, IAC.

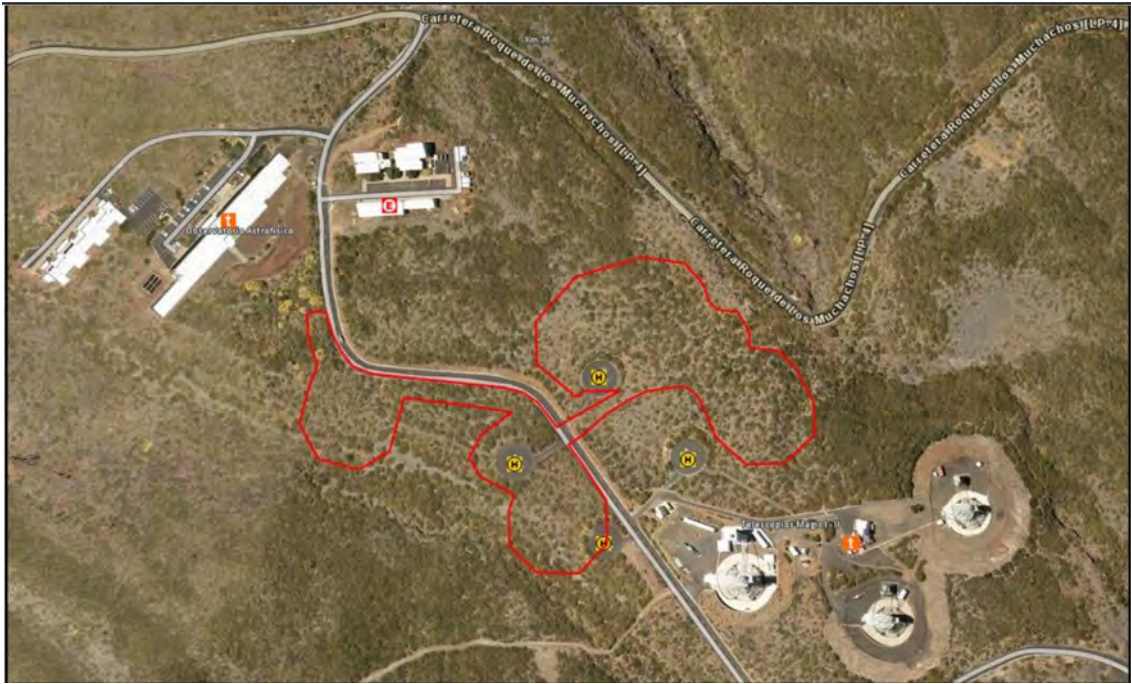
A continuación, se muestra un plano con la delimitación de la zona de actuación prevista para los LST y el MST, aunque debemos considerar que actualmente tan solo se ejecutaran los LST.

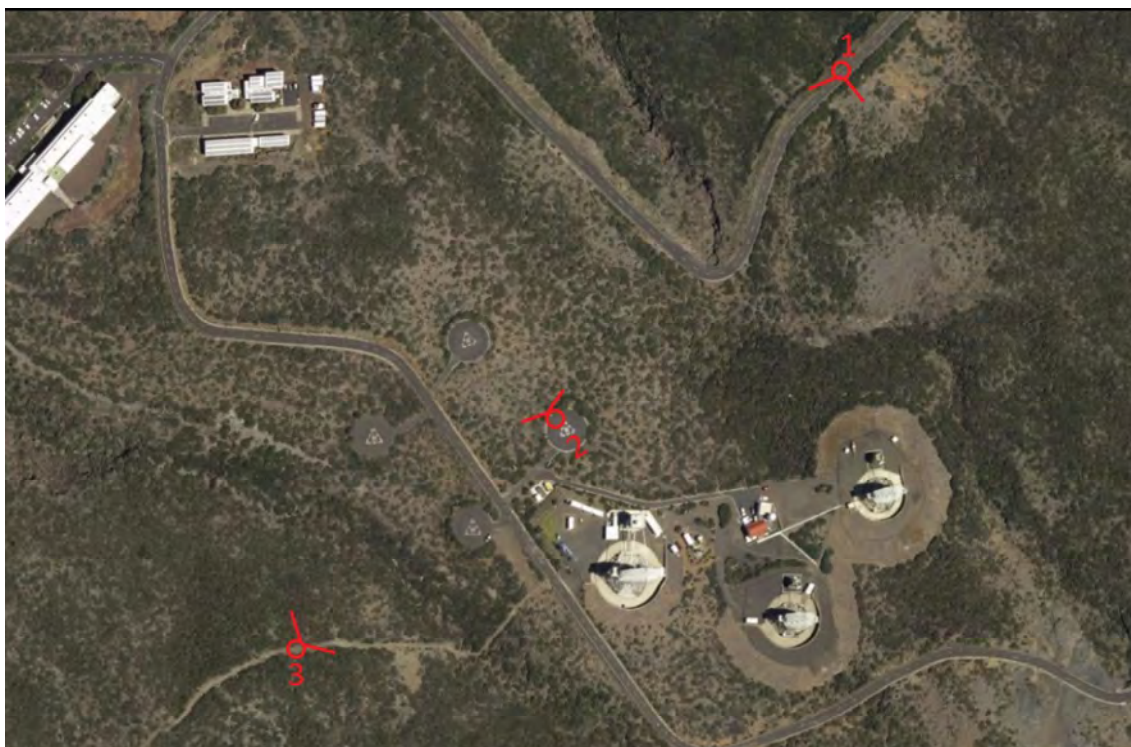
- ✓ Estado actual de la obra, seguimiento ambiental del cumplimiento de las medidas ambientales en cada uno de los trabajos de ejecución, valoración de afecciones imprevistas y propuesta de nuevas medidas preventivas y correctoras.
- ✓ Álbum fotográfico: de seguimiento de los diferentes trabajos de la obra, para valorar si se cumplen las medidas propuestas y corregir los malos hábitos. Se realizan fotografías en distintos puntos de interés de la obra y además, para un mejor seguimiento, se ha optado por la realización de fotos desde tres puntos fijos en cada una de las visitas, para así valorar el cambio progresivo, fundamentalmente sobre el paisaje, que se produce a lo largo de todo el proceso, estos puntos corresponden con las coordenadas:

Punto 1, Carretera LP-4. 217779 X 3185271 Y 2173,6 m.

Punto 2, Plataforma helipuerto. 217615 X 3185085 Y 2178,3 m.

Punto 3, Sendero PR-LP-11. 217475 X 3184956 Y 2175,9 m.

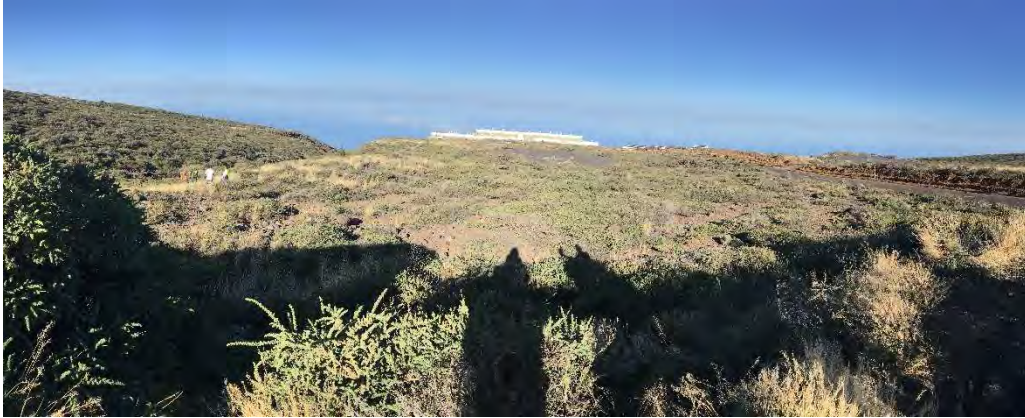
Imagen de la parcela, LST2, durante el replanteo de la obra, con los técnicos al fondo

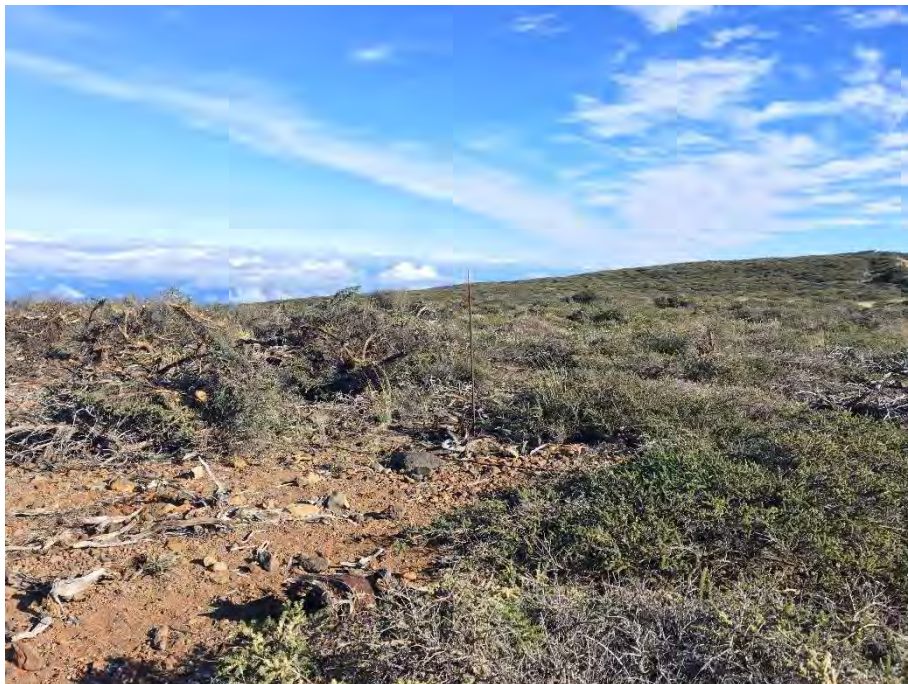
Balizamiento y desbroce

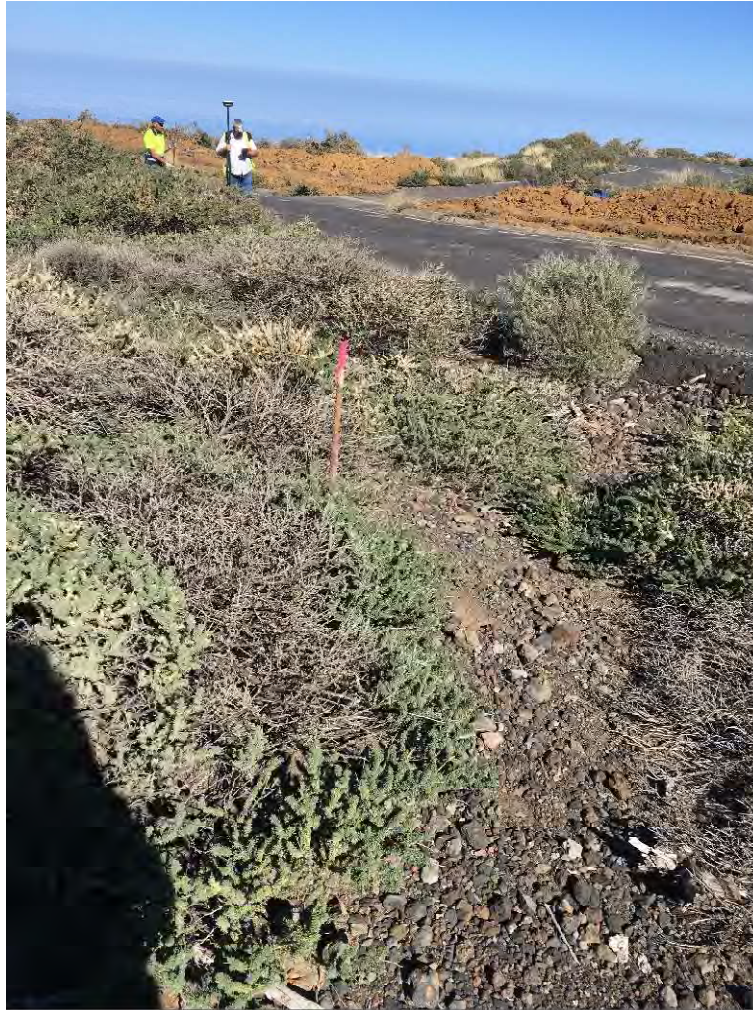
Marcas de balizamiento para delimitar cada una de las zonas y evitar al máximo las alteraciones sobre el paisaje y la avifauna

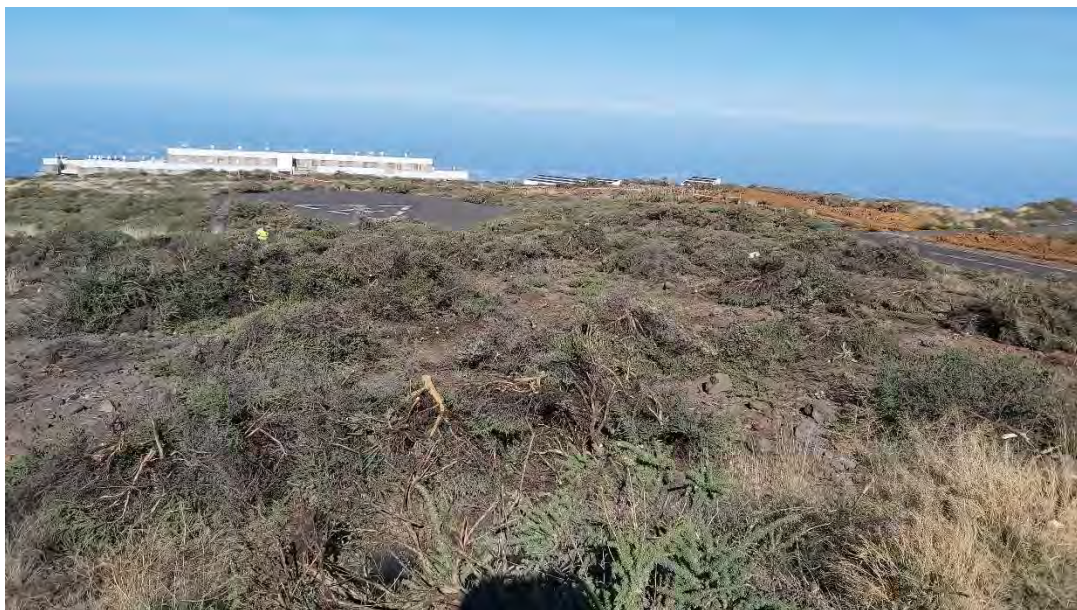
Desbroce zona LCT2

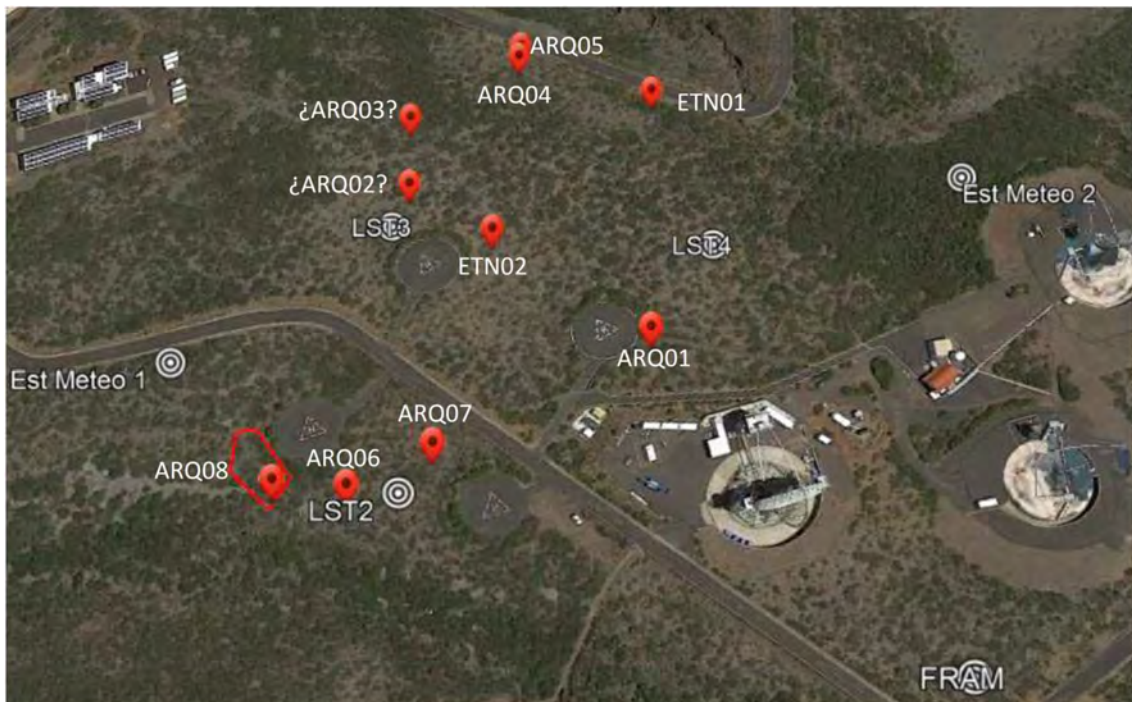
- Grabados rupestres: se detectó un pequeño petroglifo, dos soportes pétreos con unas líneas de adscripción dudosa y, por último, una inscripción actual que data de 1985.
- Dispersiones superficiales: aparecen 3. En dos de ellas se documentaron escasos fragmentos de cerámica y en el tercero se detectó un canto rodado.
- Construcciones: se documenta un conjunto de abrigo pastoriles ya conocido.
- Amontonamientos de piedra: la Unidad de Patrimonio advirtió de la existencia de un amontonamiento de piedra en las proximidades de uno de los helipuertos, sin embargo, la alta cantidad de vegetación impidió documentarlo con seguridad. Aparece otro posible amontonamiento fuera del ámbito de actuación.

SIGNATURA	ZONA	YACIMIENTO	COORDENADAS
ARQ01	1	Grabado rupestre	X 217640 – Y 3185062
ETN01	1	Abrigos pastoriles	X 217669 – Y 3185172
¿ARQ02?	2	¿Grabado rupestre?	X 217567 – Y 3185160
¿ARQ03?	2	¿Grabado rupestre?	X 217575 – Y 3185189
ETN02	2	Inscripción	X 217594 – Y 3185123
ARQ04	2	Dispersión de material	X 217623 – Y 3185206
ARQ05	2	Amontonamiento de piedra	X 217625 – Y 3185212
ARQ06	3	Dispersión de material	X 217524 – Y 3185037
ARQ07	3	Dispersión de material	X 217556 – Y 3185042
ARQ08	3	Amontonamiento de piedra	X 217499 – Y 3185048

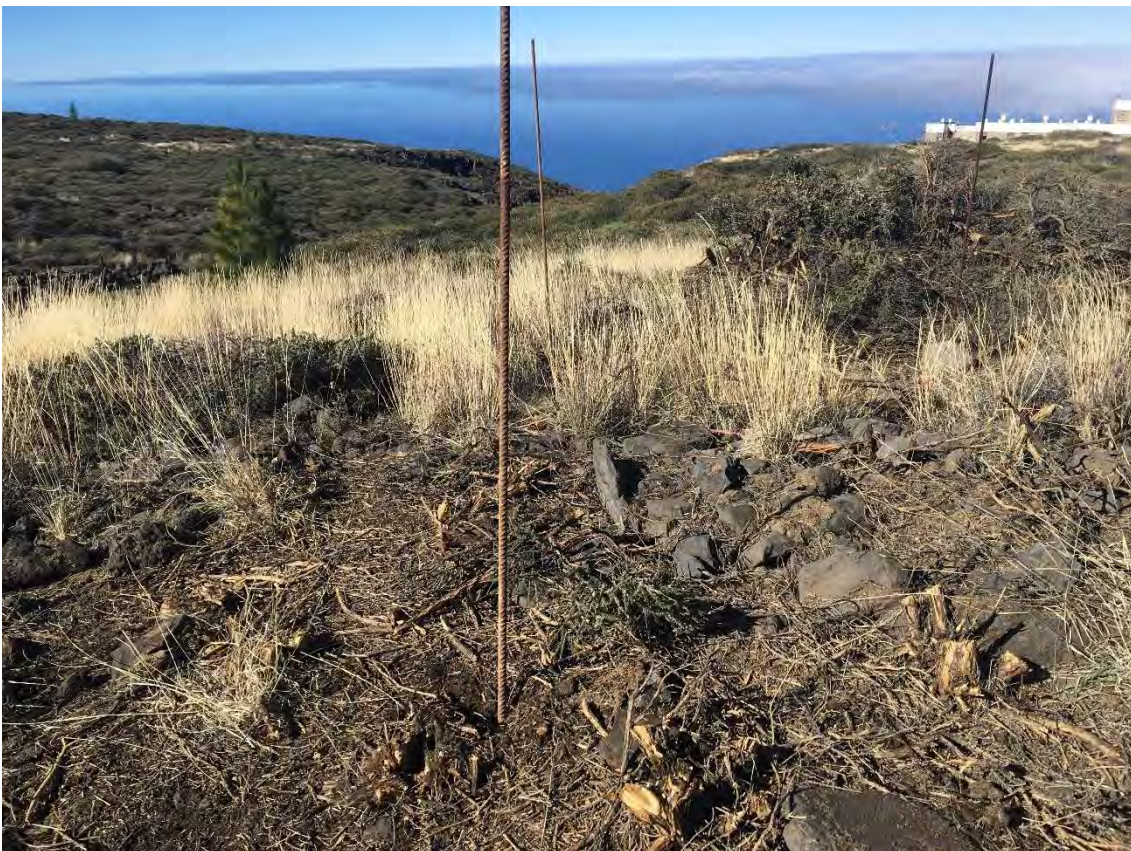
En lo que respecta al bien patrimonial referenciado como amontonamiento de piedra de la zona 3 y catalogado como ARQ08, el cual se dificultaba su correcta identificación por la vegetación existente, fue balizado, desbrozado y retirada la vegetación con especial cuidado para no ocasionar ningún movimiento de las piedras existentes, pudiéndose comprobar perfectamente que se trataba realmente de un amontonamiento.

ARQ08 desbrozado y delimitado

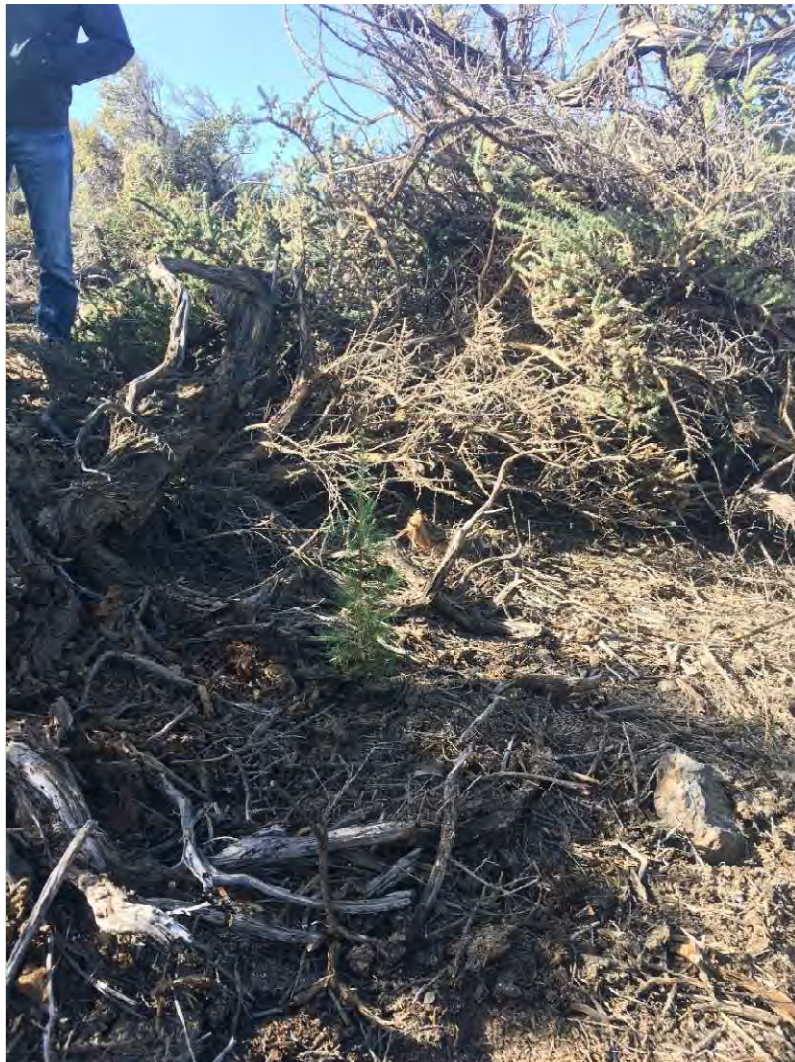
El informe a cargo de la botánica, dejó a la luz la presencia de ejemplares de interés para su conservación como era el caso de un cedro joven (*Juniperus cedrus* subsp. *Cedrus*) localizado justo en el área de afección y una retama al noroeste del LST2, ambas según indicaciones establecidas en las medidas correctoras establecidas en el Estudio de Impacto Ambiental y en el informe preliminar del estudio de flora emitido a cargo de la botánica, serán trasplantadas fuera del área de actuación, a la zona sur de la actual residencia.

Localización del cedro una vez desbrozada la parcela

Debido a las inclemencias meteorológicas, no se ha llevado a cabo el trasplante de estos ejemplares, acción a la cual se procederá en las siguientes visitas y cuando el tiempo así lo permita, para la retirada de estas plantas y el trasplante estará presente la técnico de vigilancia ambiental y será documentado el proceso.

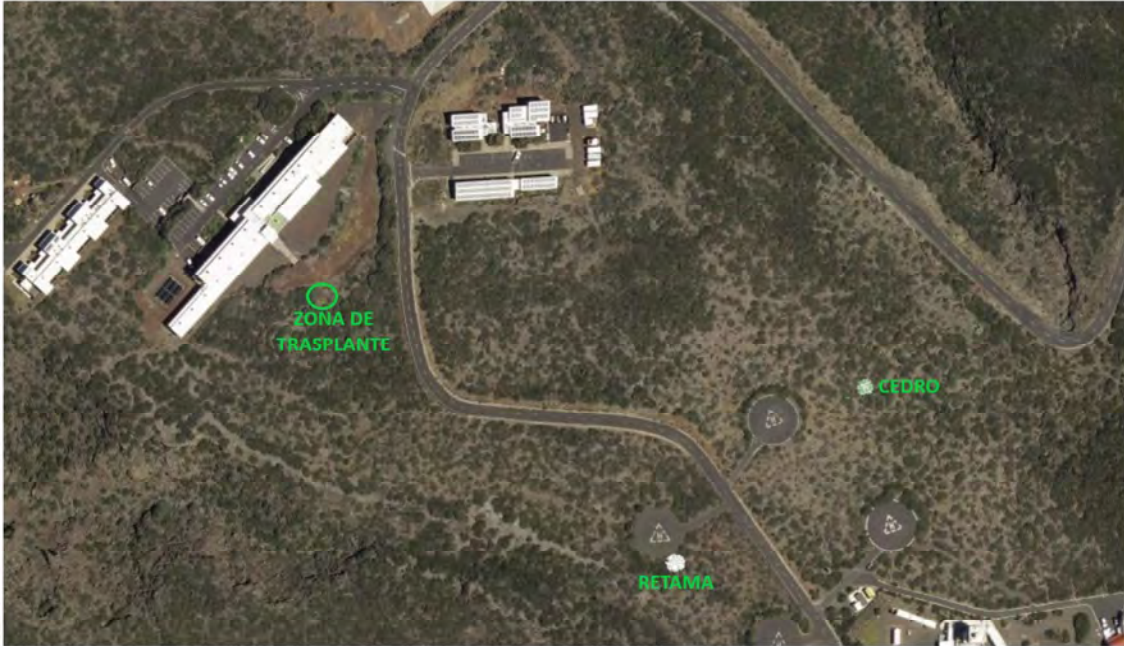
Para más precisión se detalla las coordenadas de su ubicación y las coordenadas de trasplante, dentro de la misma zona.

Retama 217521 X 3185059 Y 2170,84 m.

Cedro 217603 X 3185134 Y 2170,32 m.

Zona de trasplante 217379 X 3185166 Y 2156 m.

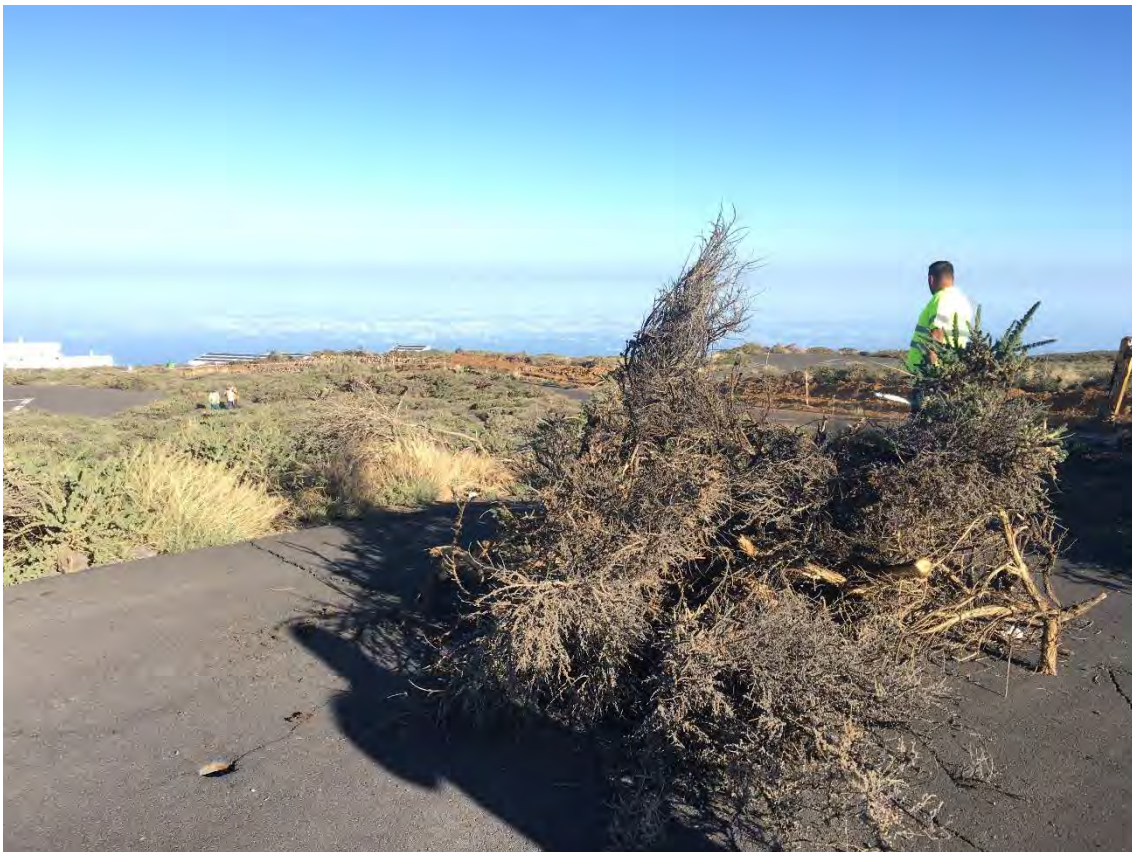
En lo que respecta a la gestión de residuos, los que se han producido hasta la fecha son los propios del desbroce de la vegetación existente, por lo que estos se limitan a residuos vegetales de Codesos que han tenido que ser retirados de la totalidad de la zona de actuación. Teniendo en cuenta las medidas establecidas no se ha extralimitado en ningún momento el perímetro establecido, la maquinaria utilizada ha consistido en una motosierra marca Sthil de gasolina de espada mediana y dos trabajadores para su retirada. Parte del material vegetal ha sido donado a la ULL, la cual mediante convenio con el IAC ha solicitado la retirada de los especímenes y trasladados a la universidad para su estudio. Los restos vegetales restantes todavía están sobre el terreno y deberán ser trasladados por un gestor autorizado, todavía no se ha realizado su traslado.

Comienzo de la retirada de material vegetal para la ULL

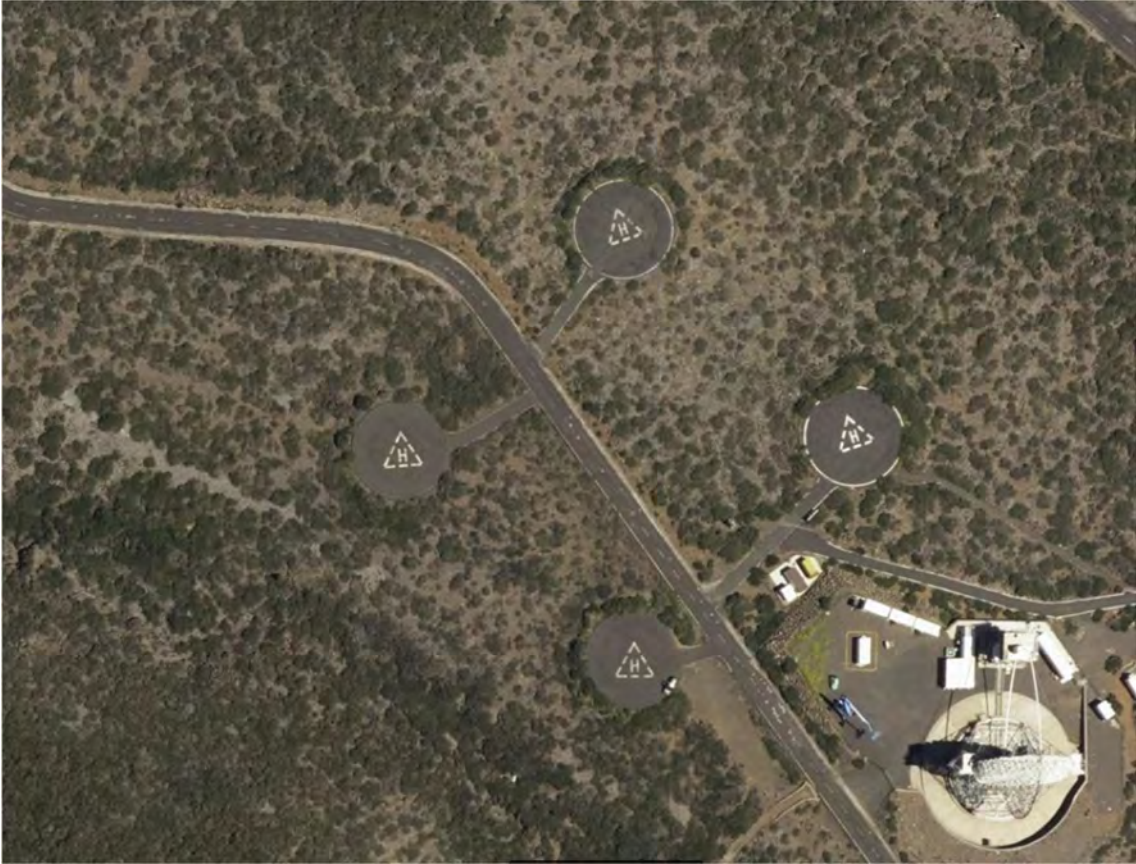
Al no disponer de fotos aéreas de la zona de actuación se presenta una ortofoto de mayo de 2022 a escala aproximada de 1:1.000 donde se puede apreciar la totalidad del área del proyecto.

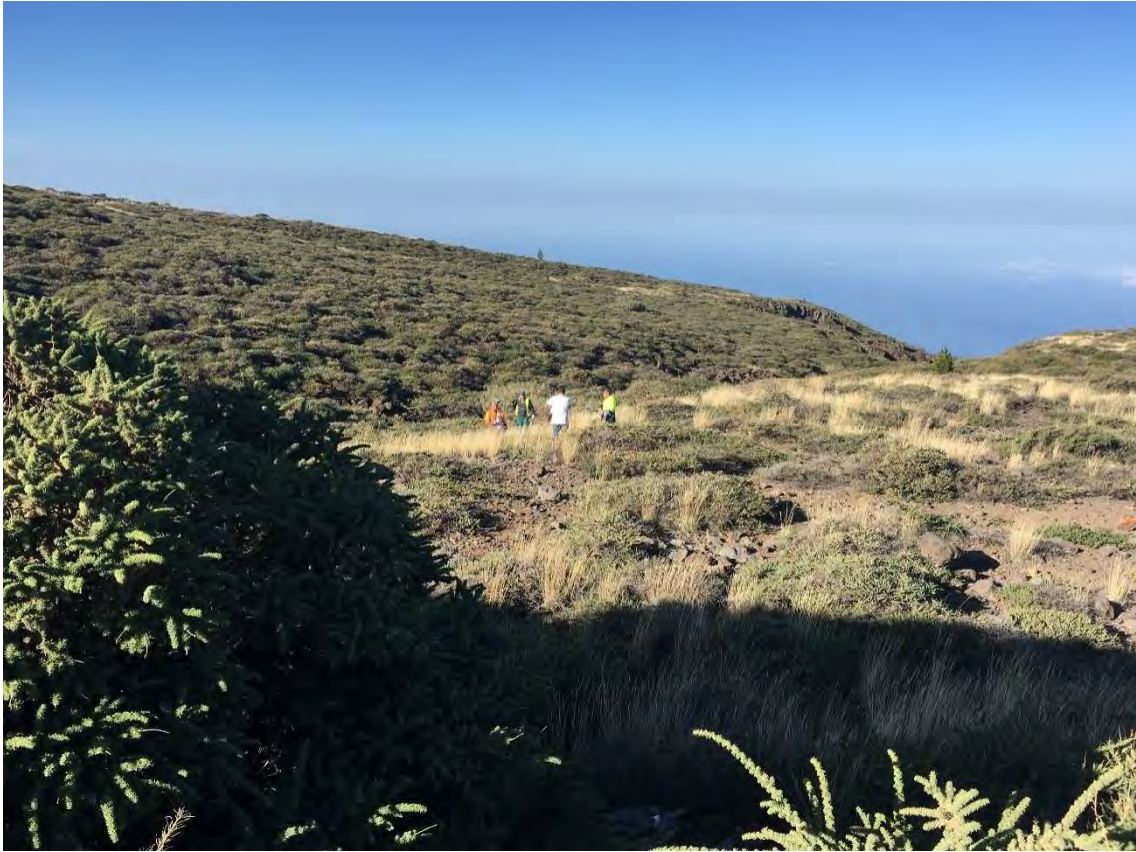
Comienzo del replanteo para definir el área de actuación

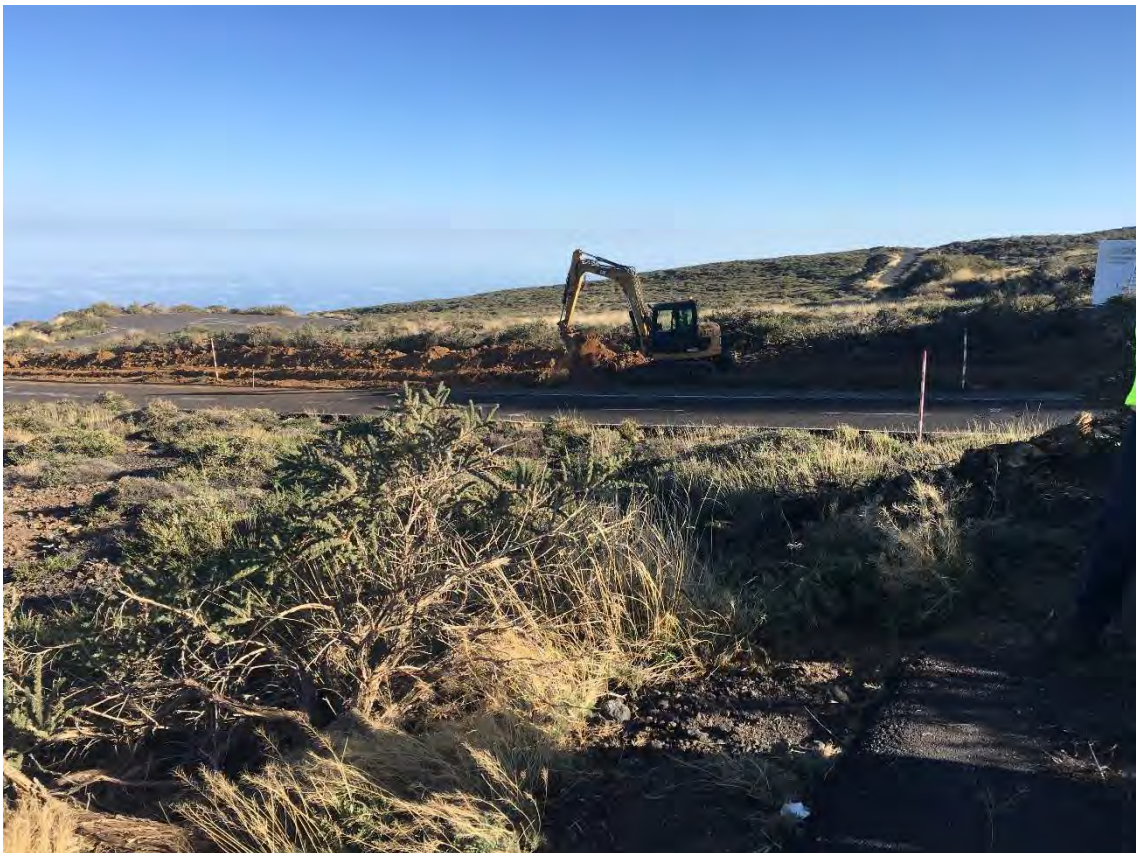
Maquinaria de la obra de canalización que se lleva a cabo simultánea a la ejecución de los LST

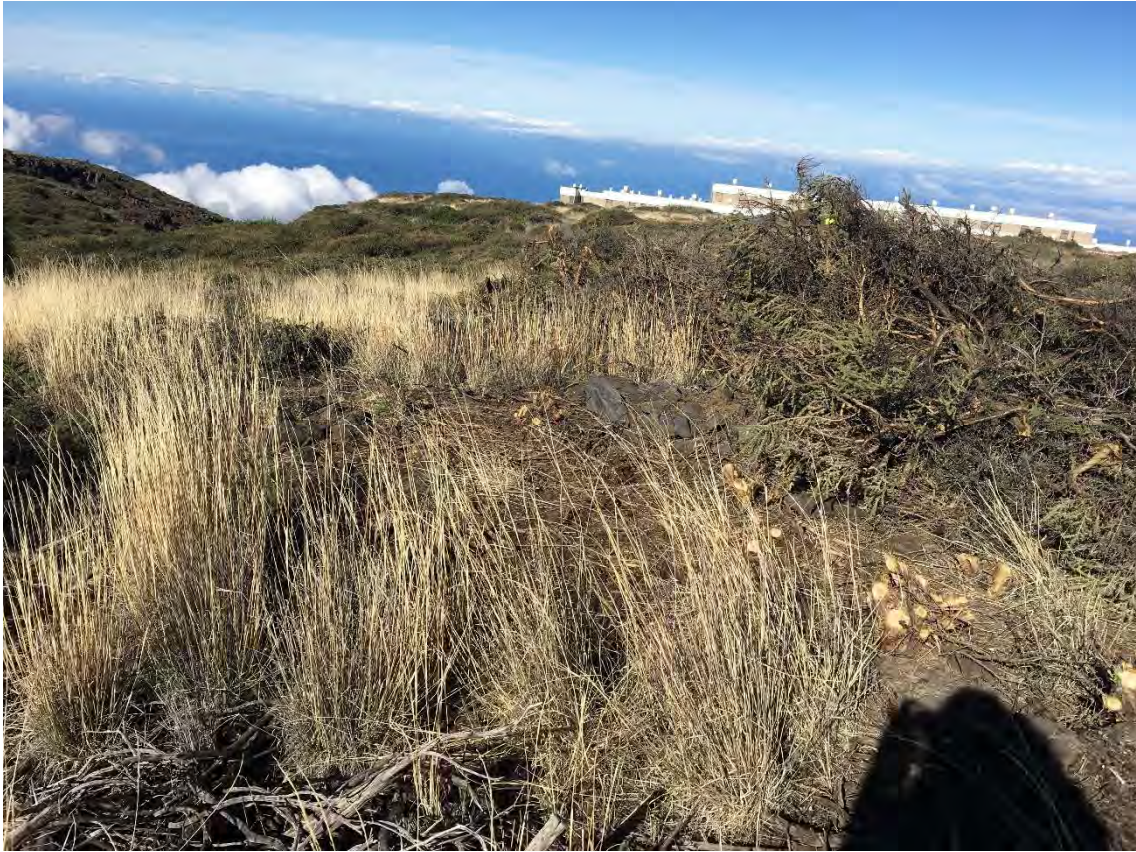
Comienzo del desbroce

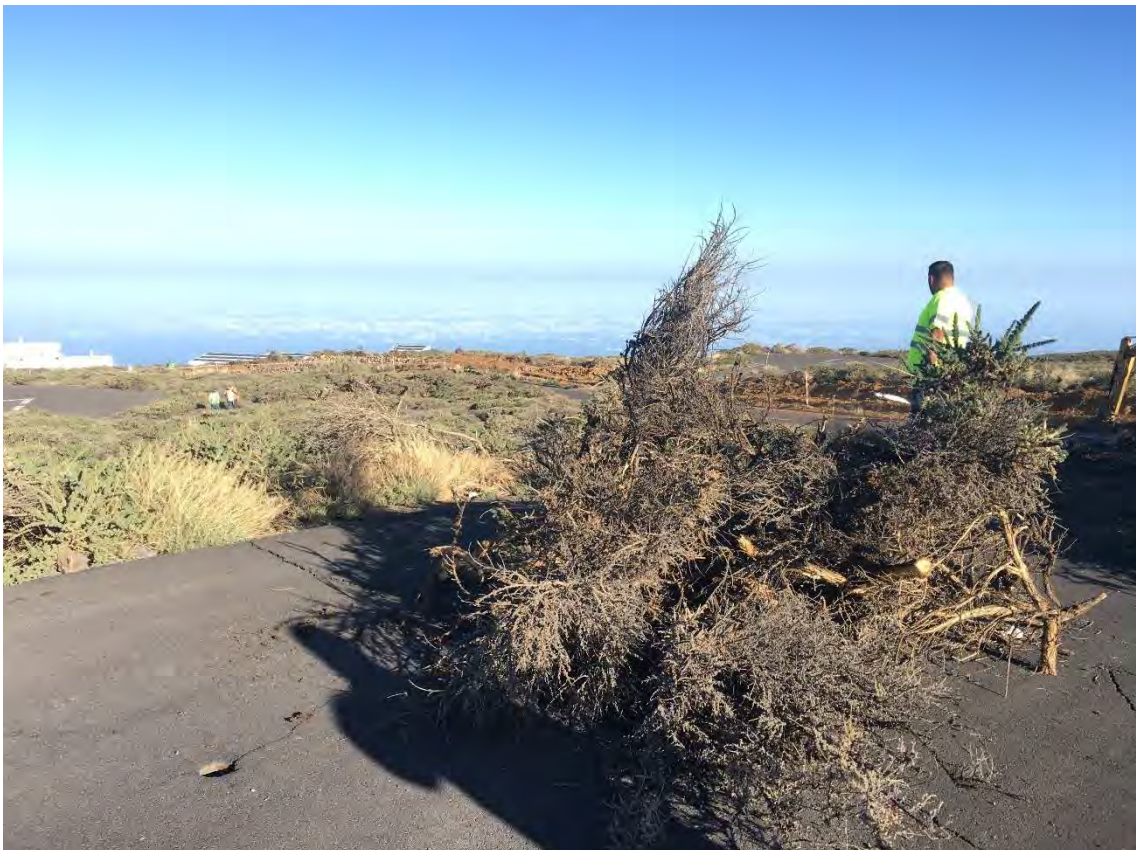
Parte de los restos vegetales cedidos a la ULL

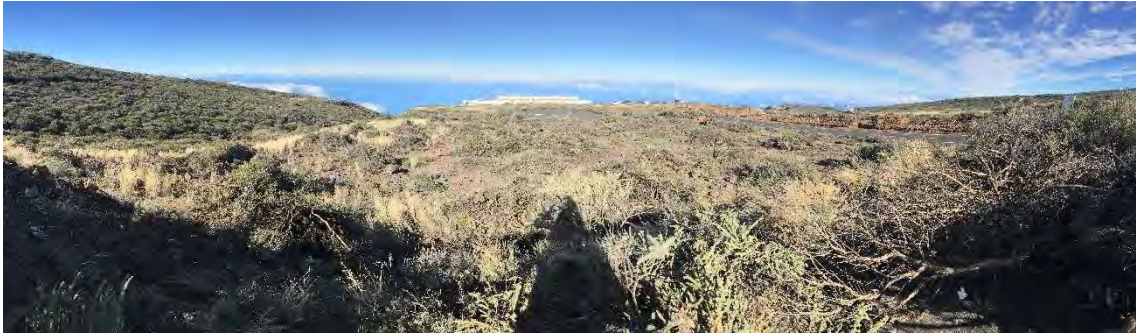
Desbroce LST2

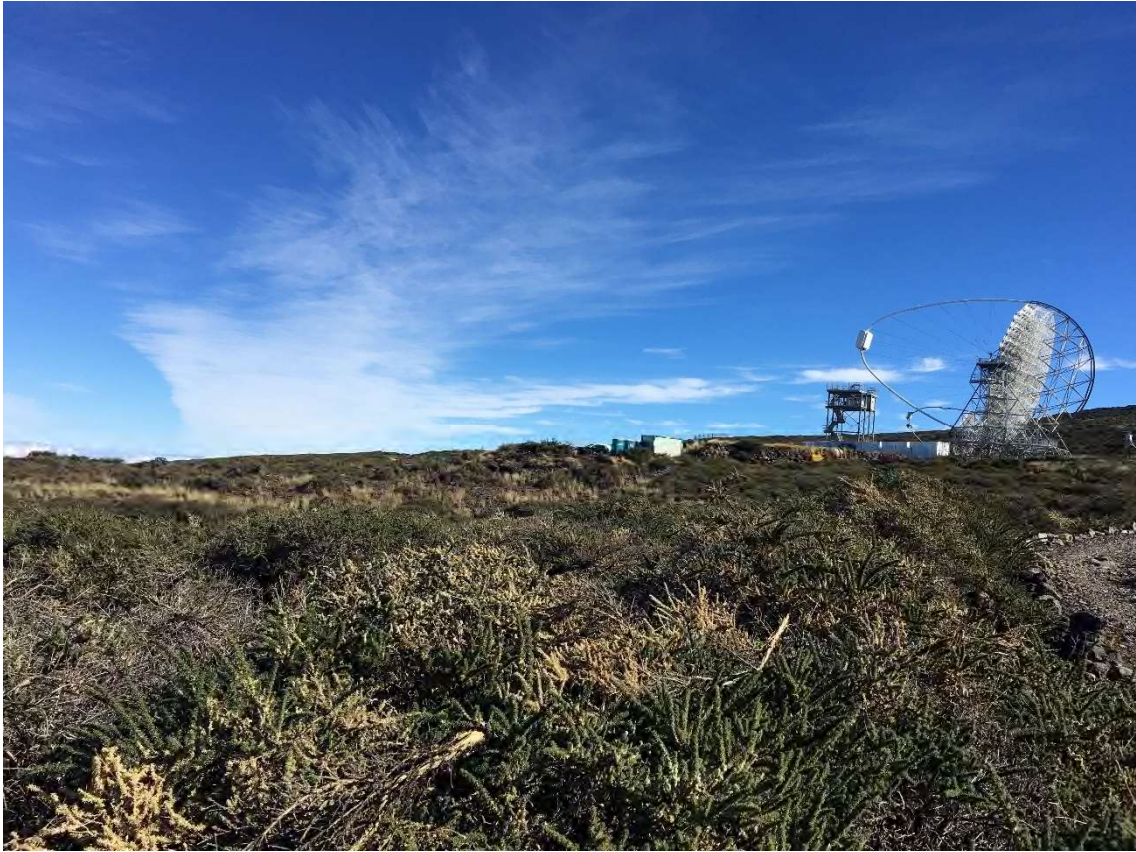
Vista desde el sendero de la futura zona de LST2

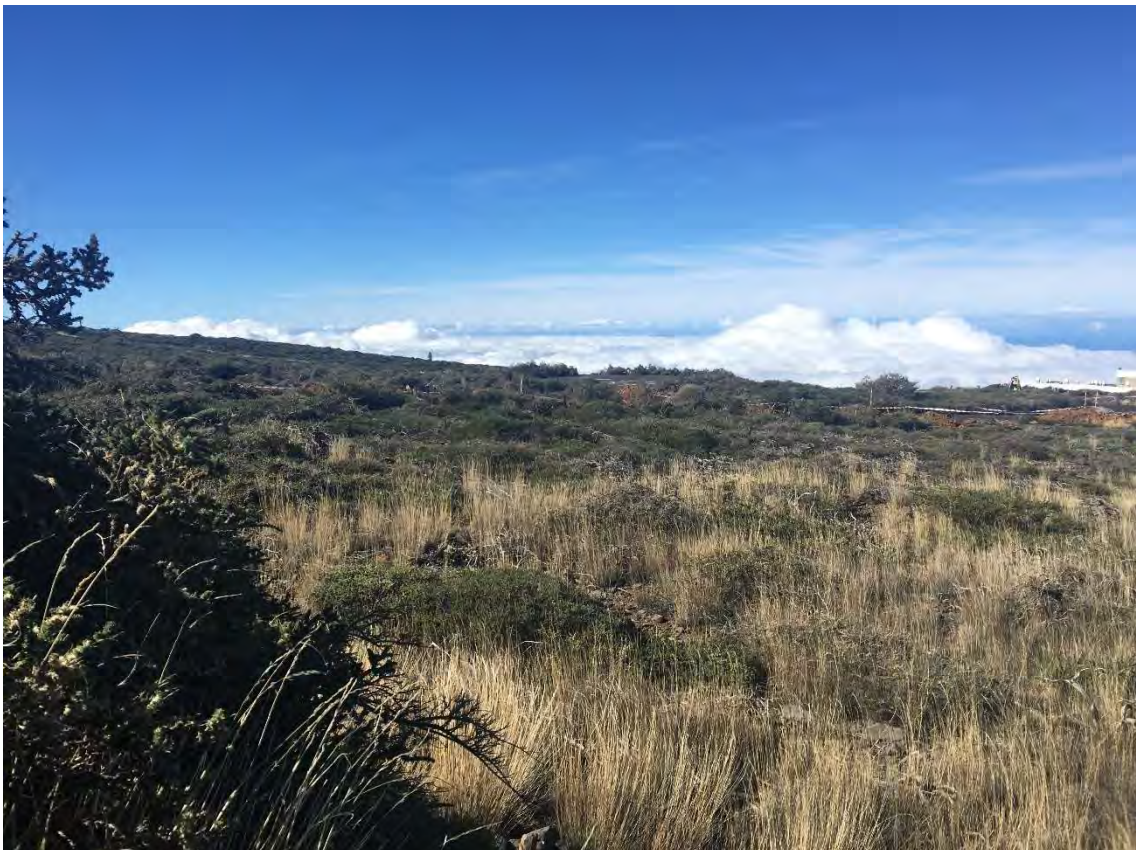
Vista zona LST4 hacia LST3 sin desbrozar

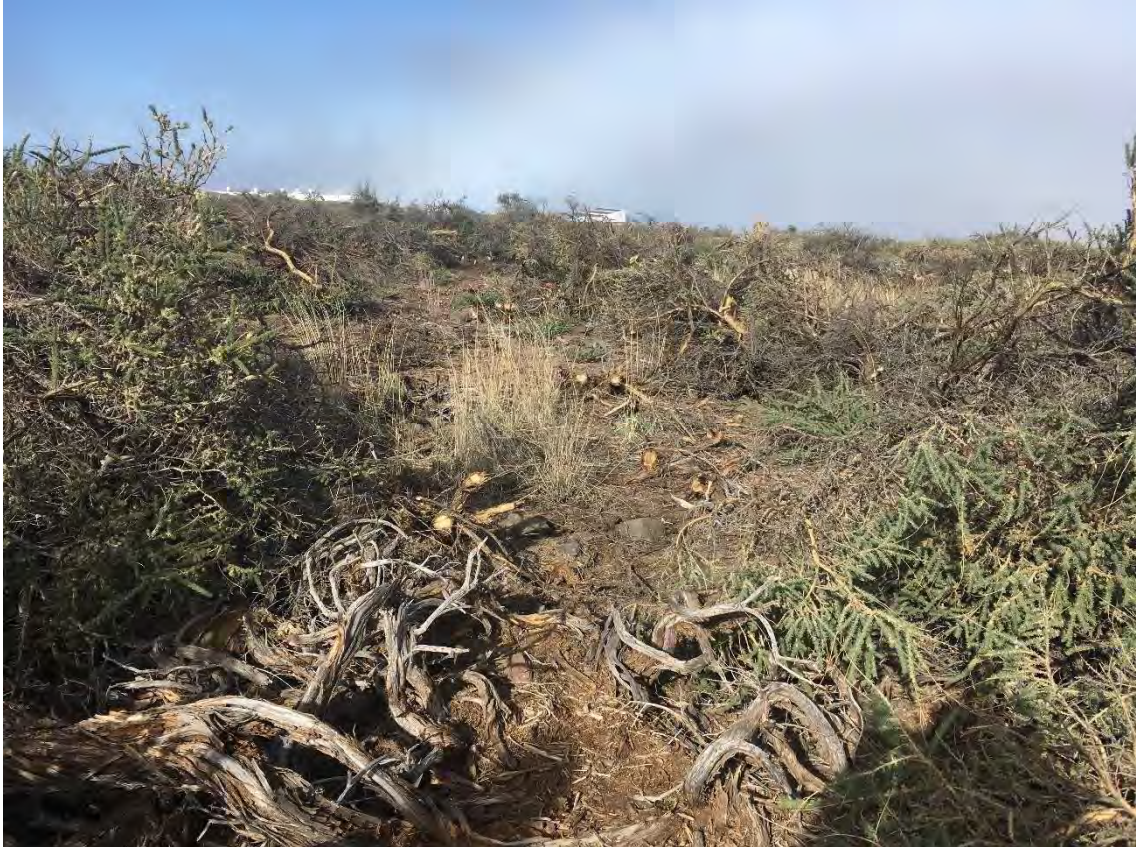
Desbroce de zona LST3

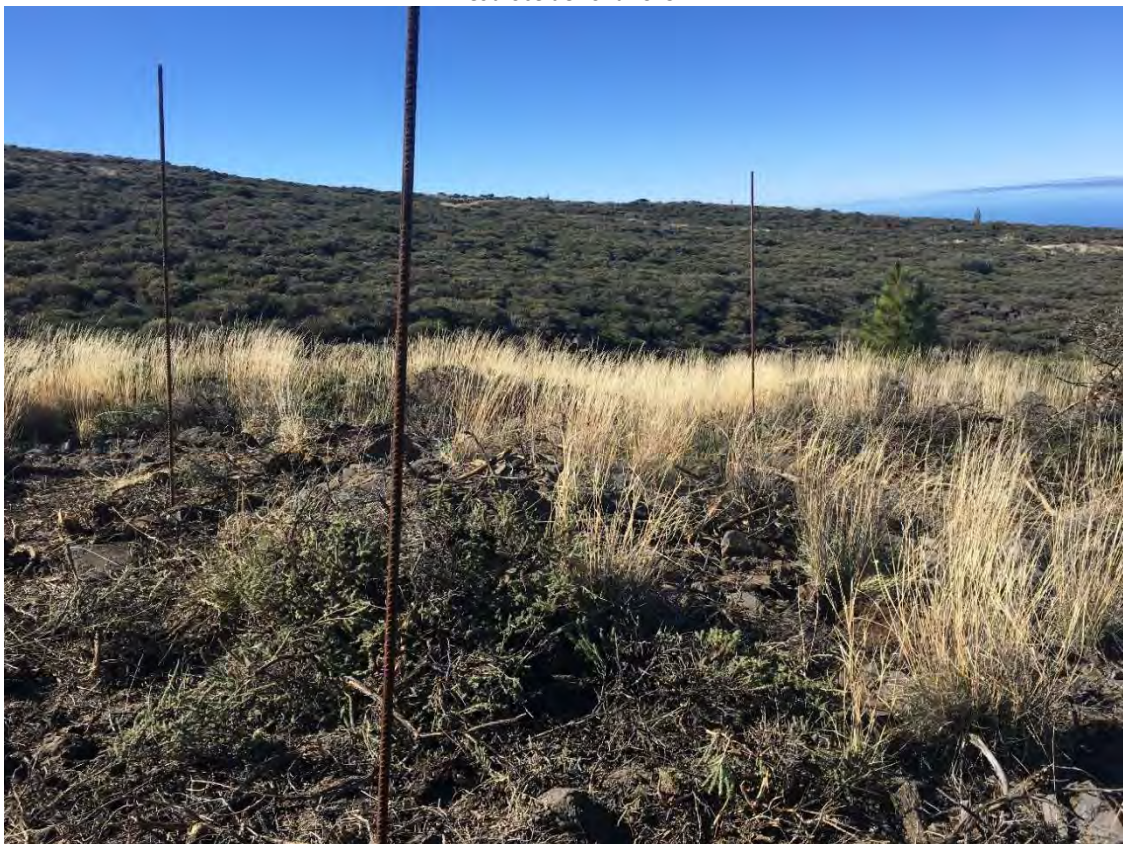
Balizamiento del amontonamiento de piedras ARQ08

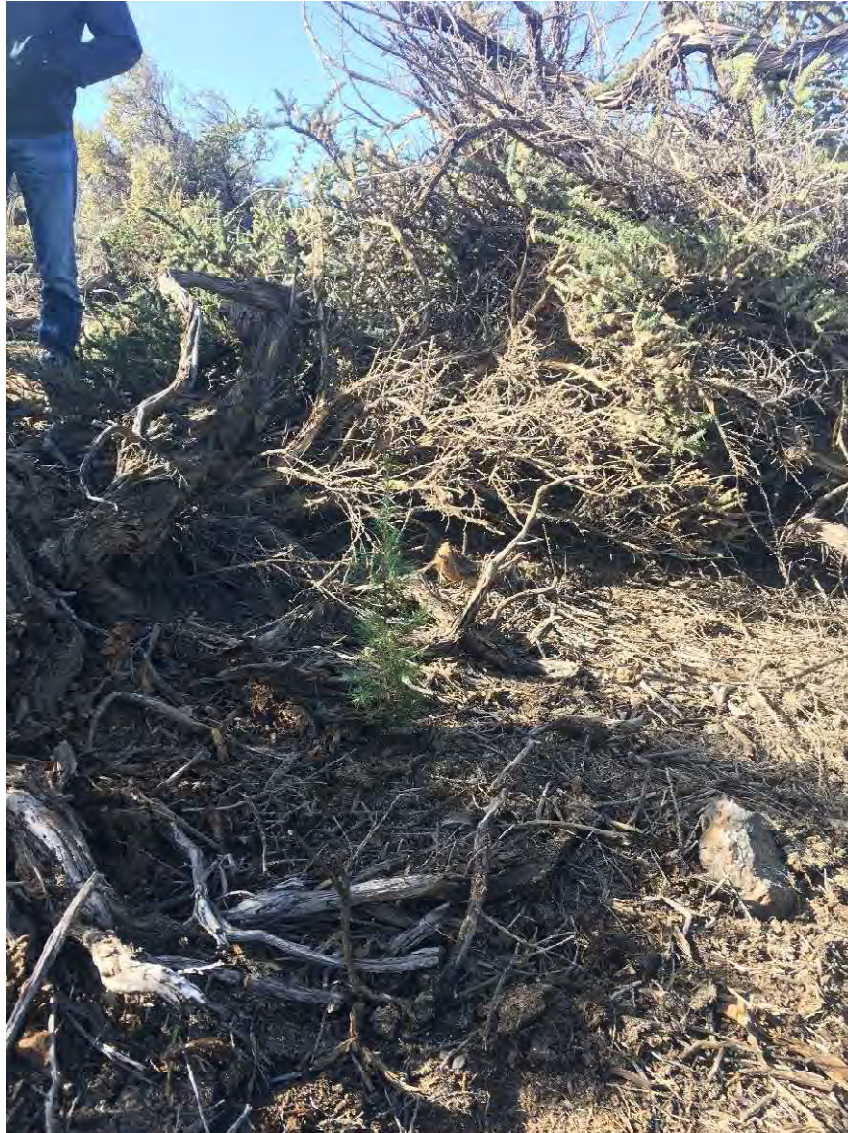
Localización del cedro que será trasplantado.

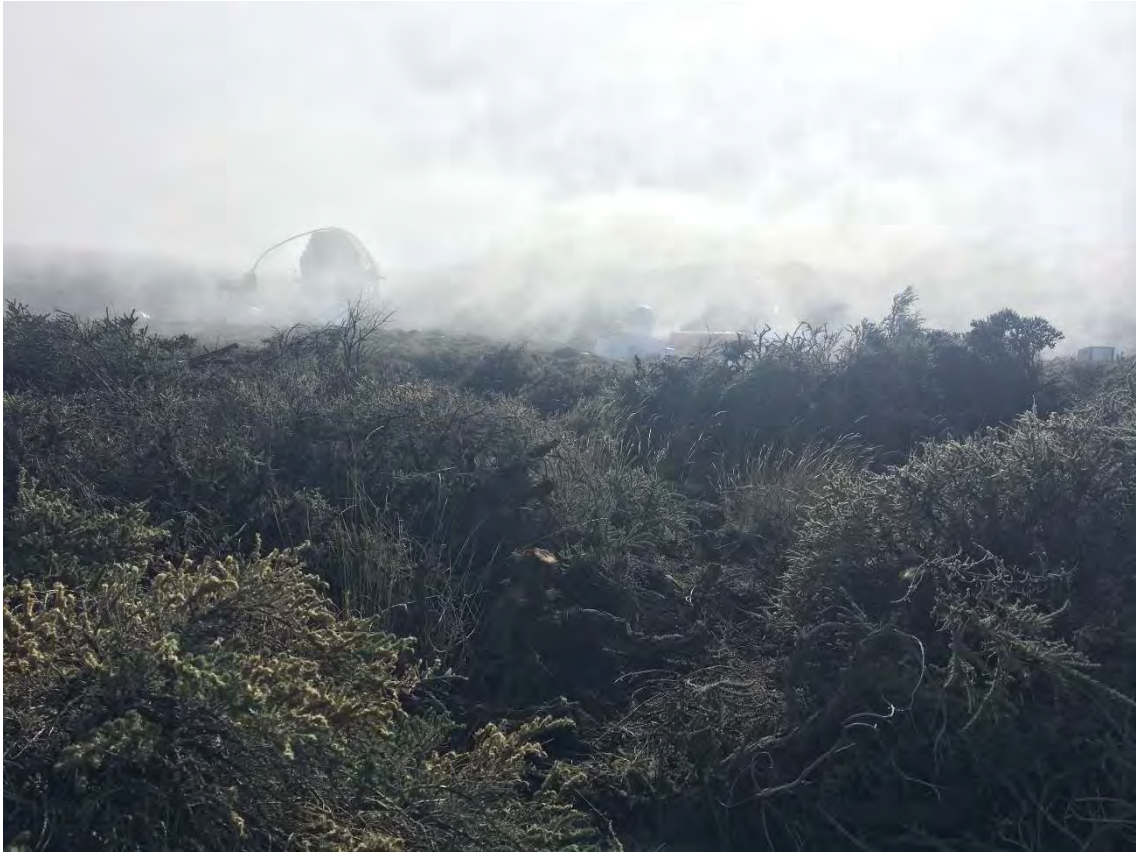
Desbroce de la zona LST4

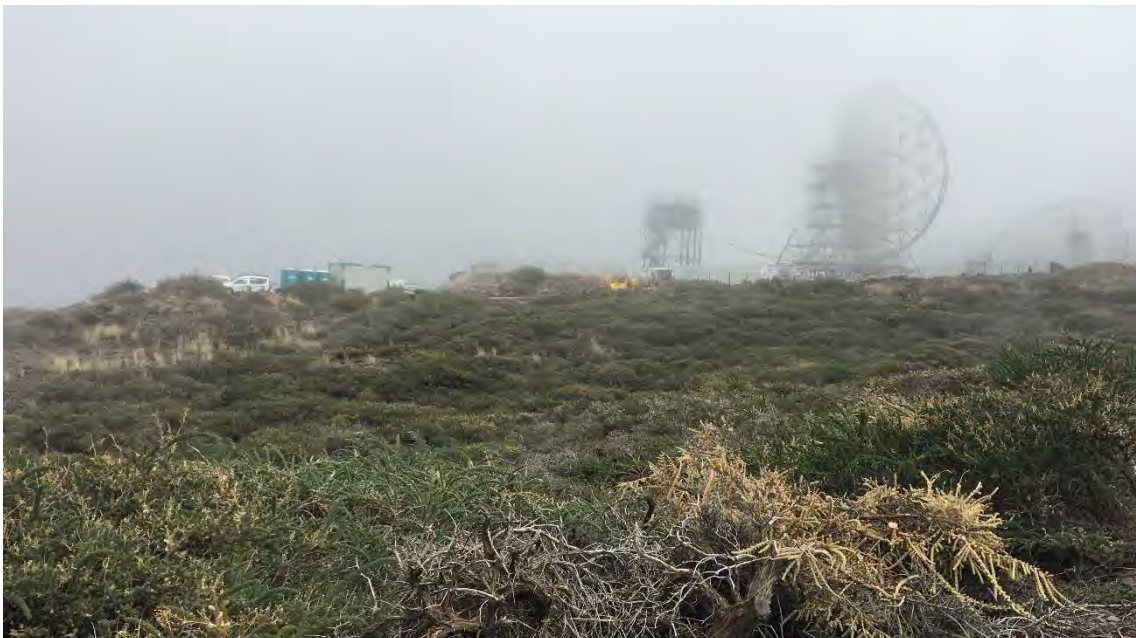
Vista zona donde se ubica la caseta de obra.
