NOMBRE DE LA INSTALACIÓN: Observatorio del
Roque de Los Muchachos

INFORME DE FASE DE: Construcción

PERÍODO QUE RECOGE EL INFORME: diciembre 2022

Proyecto de los Telescopios
LST-2, LST-3 y LST-4

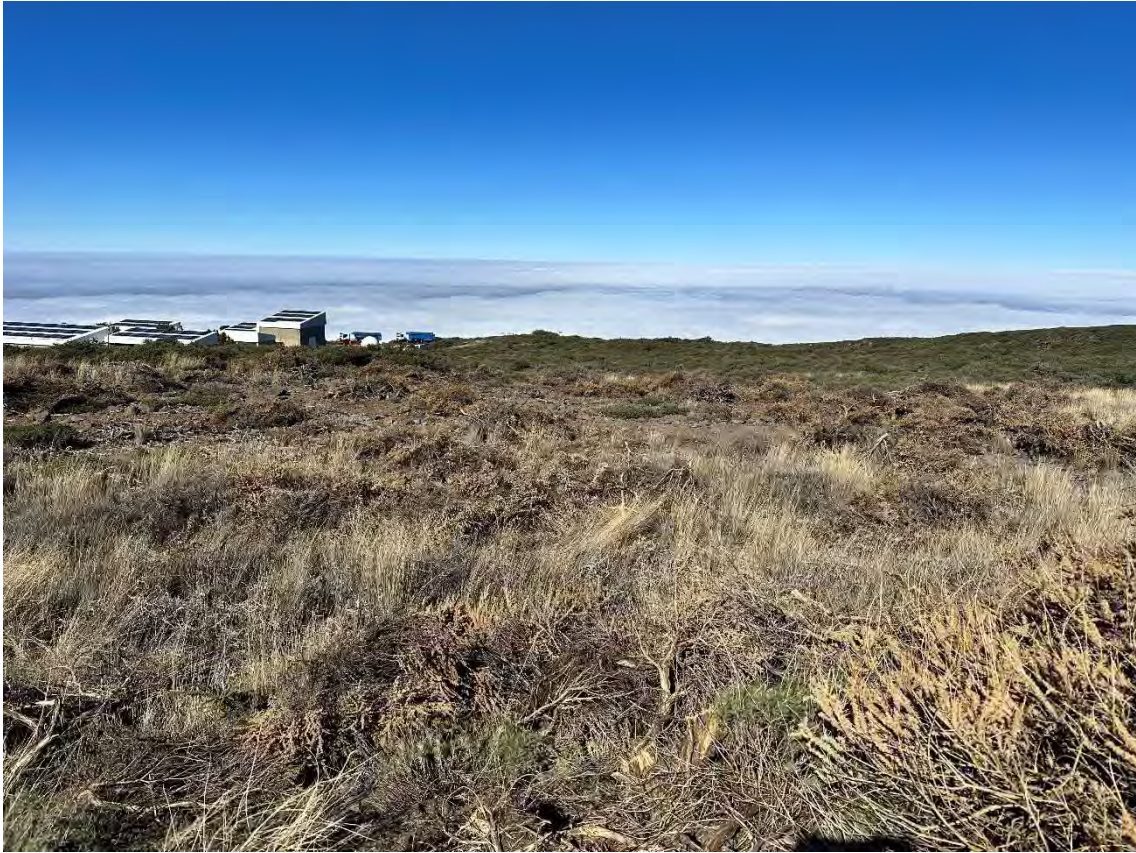
Zona de desbroce del LST3, donde se puede observar otra coloración de la vegetación que ya ha sido talada las semanas anteriores

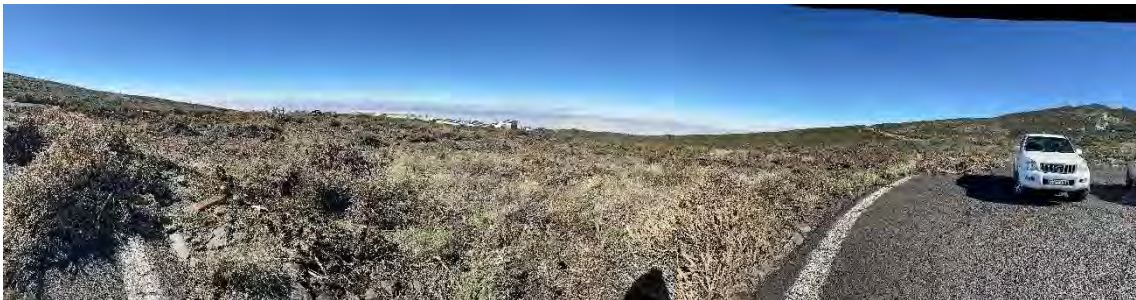
Panorámica desde el helipuerto donde irá ubicado el LST3

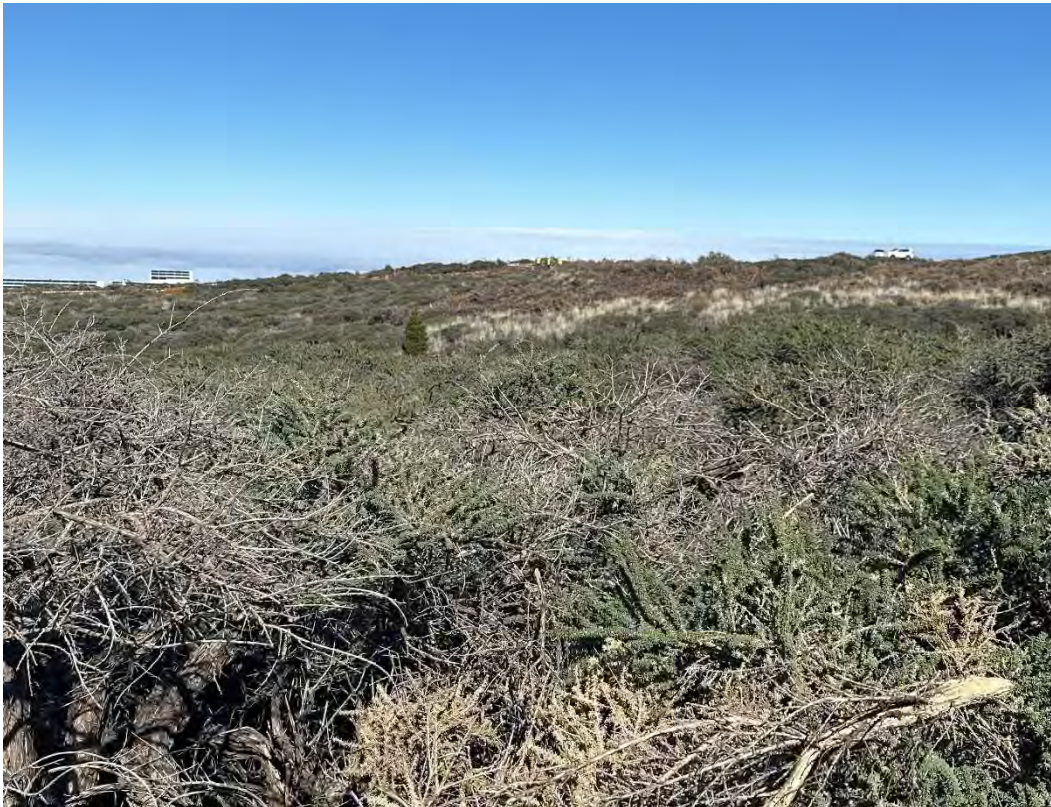
Vista desde el sendero hacia el LST2

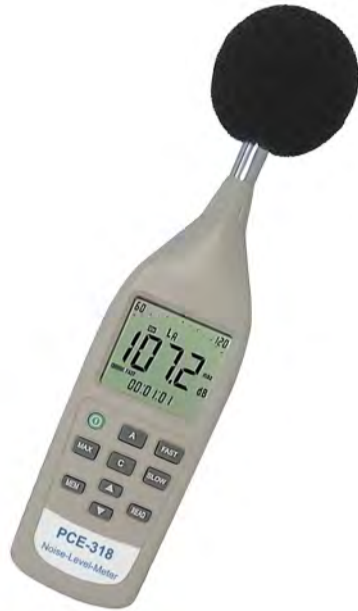
Sound Level Meter PCE-318

Sound level meter PCE-318 with a range between 26 ... 130 dB (A) and an analog output/ recalibrated / Class II (accuracy ± 1.5 dB)

The noise meter PCE-318 detects the volume from a sound level of 26 dB (A). The meter is ideal for measuring very low noises, for example, noises from computer fans. The class II noise meter with jumbo display (and at a very good price / performance ratio) is ideal for measurements of sound and noise in different environments, at work, condition monitoring, etc.

Measurement range	26 ... 130 dB
Level range selection	6 level ranges: 26 ... 80 dB, 30 ... 90 dB, 40 ... 100 dB, 50 ... 110 dB, 60 ... 120 dB, 70 ... 130 dB
Resolution	0.1 dB
Accuracy	±1.5 dB (ref. 94 dB at 1 kHz)
Frequency range	31.5 Hz ... 8 kHz
Time weighting	Fast and Slow
Frequency weighting	A and C
Memory	Up to 99 readings, available on the display
Output	Analog, AC / DC
Operating conditions	-10 ... +50 °C / +14 ... +122 °F, less than 90% RH
Storage conditions	-10 ... +60 °C / +14 ... +140 °F, less than 75% RH
Power	1 x 9 V battery (PP3)
Weight	Approx. 260 g / 0.57 lb
Dimensions	Approx. 264 x 68 x 27 mm / 10.39 x 2.68 x 1.06"
Standards	IEC 651 Type 2 Class 2

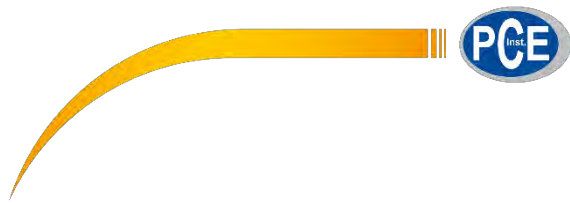
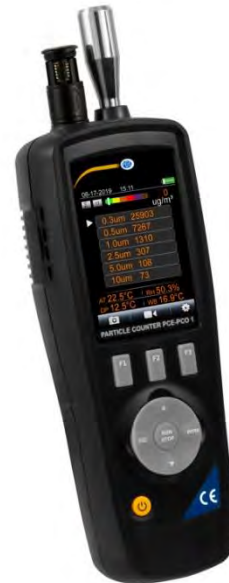
Contador de partículas PCE-PCO 1

El contador de partículas es un medidor universal para el conteo de partículas en el aire. El contador de partículas permite medir seis grosores diferentes. El contador de partículas integra además un sensor para medir la temperatura y humedad ambiental. Esto convierte el contador de partículas en un equipo universal. La cámara incorporada permite relacionar los valores de medición con material gráfico en forma de imágenes y video. Este contador de partículas ha sido desarrollado para determinar con precisión el grado de suciedad en el aire. El aire se contamina sobre todo por combustión, fabricación, generación de energía, emisiones de vehículos con motor y la industria de la construcción. Con este contador de partículas podrá medir con precisión las partículas contaminantes en el aire. Un alto índice de contaminación se suele encontrar en ciudades y en ámbitos de trabajo. Cada vez cobra más importancia el grado de contaminación en el aire de partículas nocivas, como por ejemplo, el hollín, que se emite en la industria y por vehículos diésel sin ningún filtro especial. Estas partículas reducen en parte la visibilidad, aumentan la contaminación, y reducen la productividad laboral cuando las personas respiran este tipo de sustancias. Desde hace algún tiempo se sabe que la inhalación de este tipo de partículas contribuye a ciertas enfermedades, como asma, bronquitis, y enfermedades en piel y pulmones.

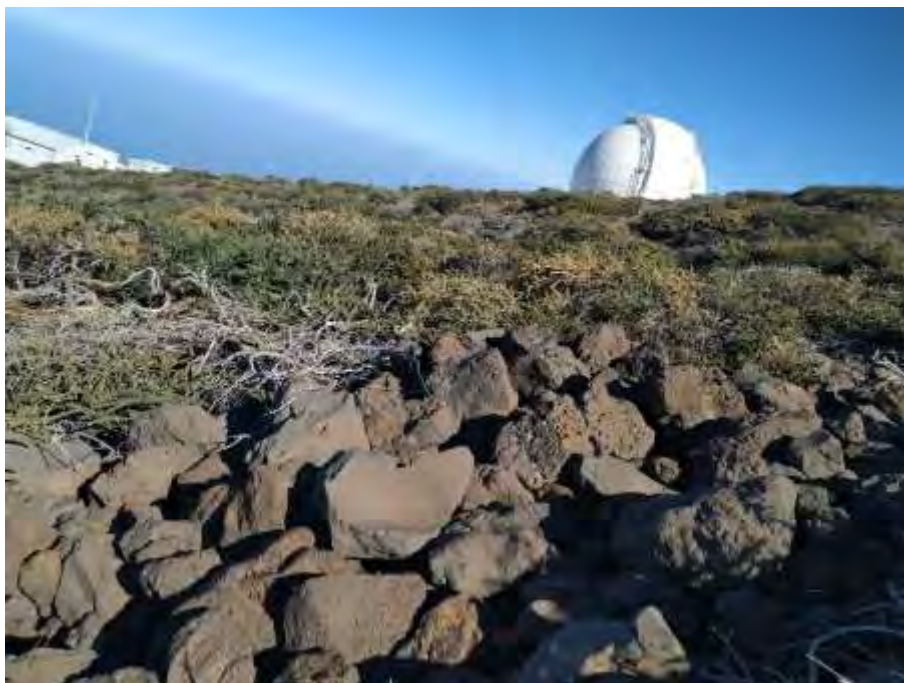
Próximo a uno de los telescopios aparece un conjunto de grabados rupestres de forma geométrica, distantes entre ellos, pero probablemente formando parte del mismo conjunto. Algunos aparecen en piedras sueltas y otros asociados a los afloramientos rocosos. La técnica de ejecución es mediante el picado continuo.

En las diferentes lajas se encuentra un grabado rupestre geométrico.

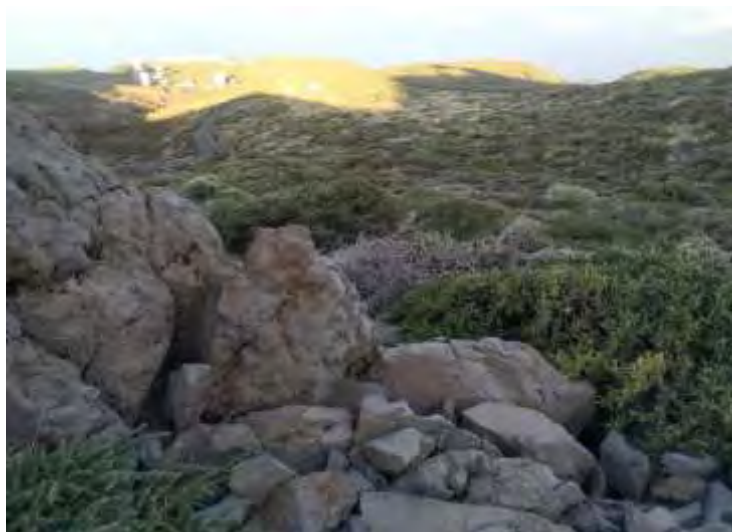
En el afloramiento rocoso aparece una espiral.

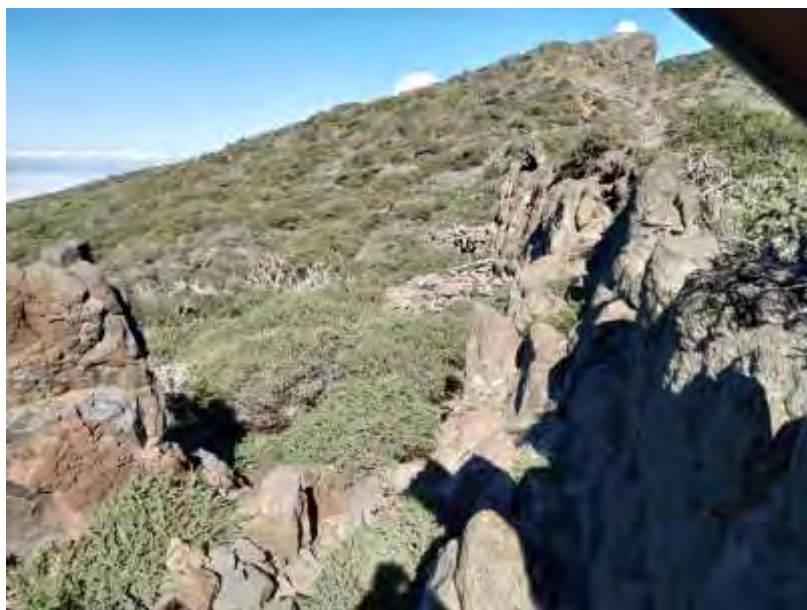
Se trata de unas construcciones adosadas a un dique basáltico que protege del frío y del viento a las diferentes construcciones. Son de época histórica pero no se descarta su uso en época prehispanica.

Refugios pastoriles adosados al dique.

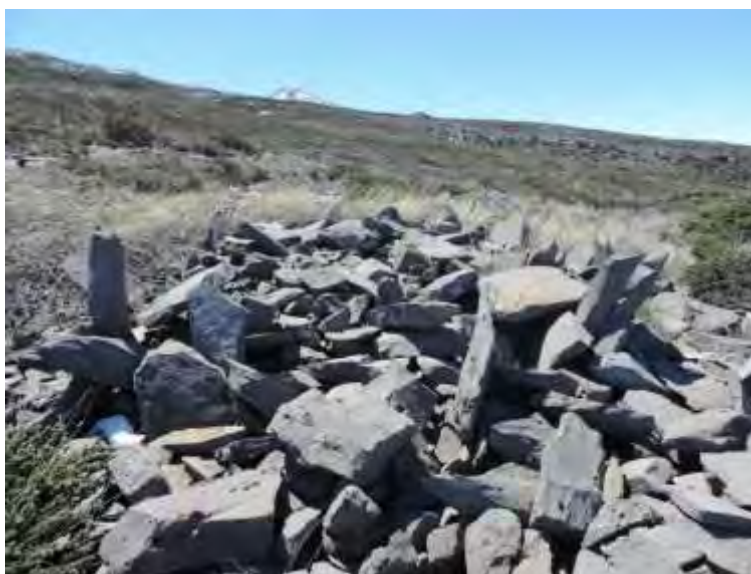
El yacimiento fue descubierto en los años 70. Se trata de uno de los principales monumentos religiosos de los aborígenes palmeros. El complejo arqueológico consta de varios túmulos (especie de altares en forma de pirámide truncada), similares a los famosos kerkús bereberes, y de grabados rupestres.

Amontonamiento con piedras hincadas.

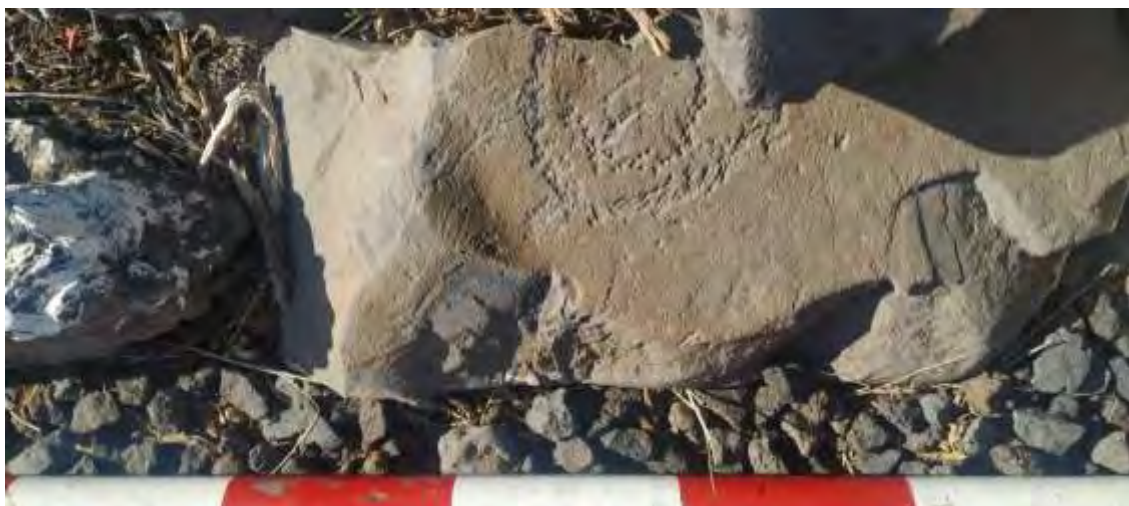
Tal y como ya se advirtió en líneas superiores, en este espacio se documentó la existencia de un grabado rupestre (ARQ01). Sus coordenadas UTM son: X 217640 – Y 3185062. Se localiza en el sendero actual, en una piedra que forma parte de la

Se trata de un único motivo que no supera los 10 centímetros de largo. Parece una pequeña espiral, pero no se sabe a ciencia cierta porque se encuentra fracturado. La técnica de ejecución es el picado con algo de abrasión. El percutor tuvo que haber sido una piedra mucho más dura que el soporte. Se encuentra mimetizada con el entorno y pasa desapercibido. Su origen se desconoce, pero pudo haber formado parte de los diferentes amontonamientos de piedras que fueron destruidos cuando se realizaron los diferentes helipuertos.

Grabado rupestre.

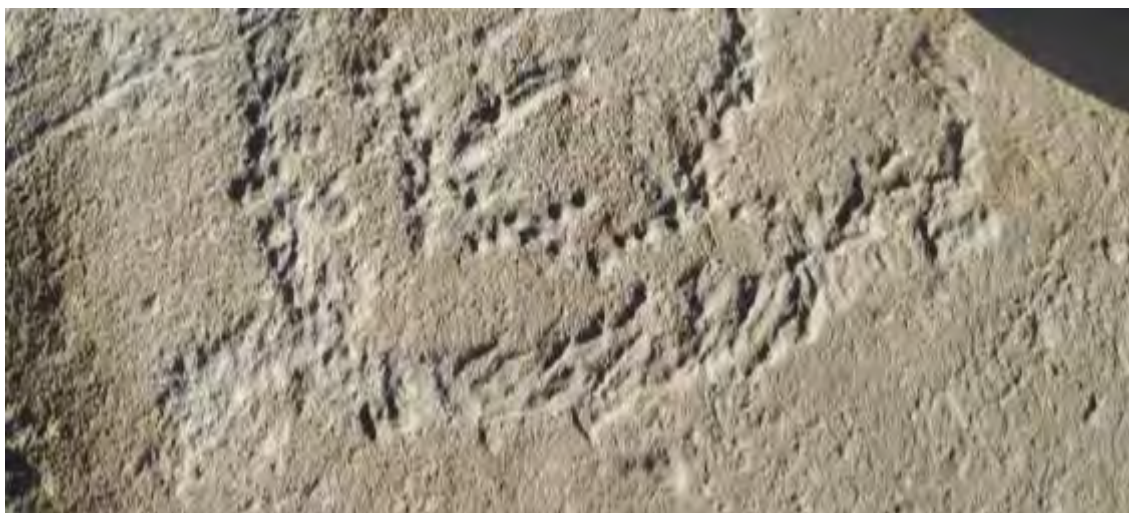
Detalle del grabado donde se aprecia el picado

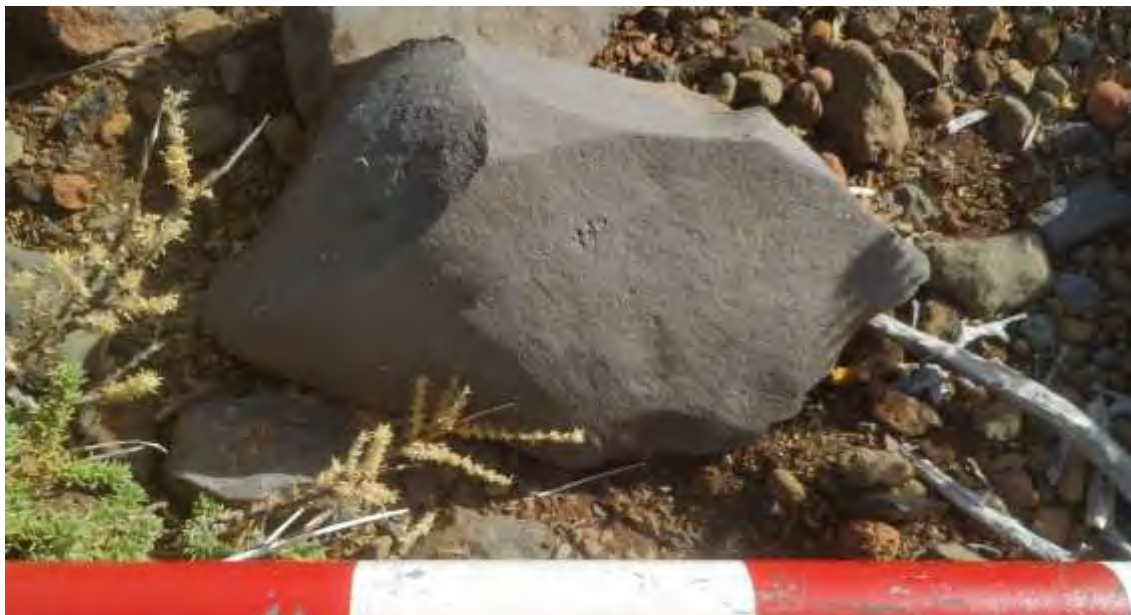
En cuanto a ARQ02 se detectó dentro de la vía de acceso a la plataforma del futuro telescopio. Mide unos 35 centímetros aproximadamente. Se trata de una piedra basáltica que presenta una serie de incisos por una de sus caras. La cuestión radica en que la técnica de ejecución más prolífera entre las poblaciones prehispánicas de La Palma era el picado, en todas sus variantes, quedando las incisiones en un segundo plano. Eso ha provocado que aquellas piedras que presenten marcas incisas sean tomadas con cautela porque su creación puede ser fruto de otros motivos como el roce con otras piedras. No obstante, es recomendable tenerlas siempre en consideración.

Piedra con incisos.

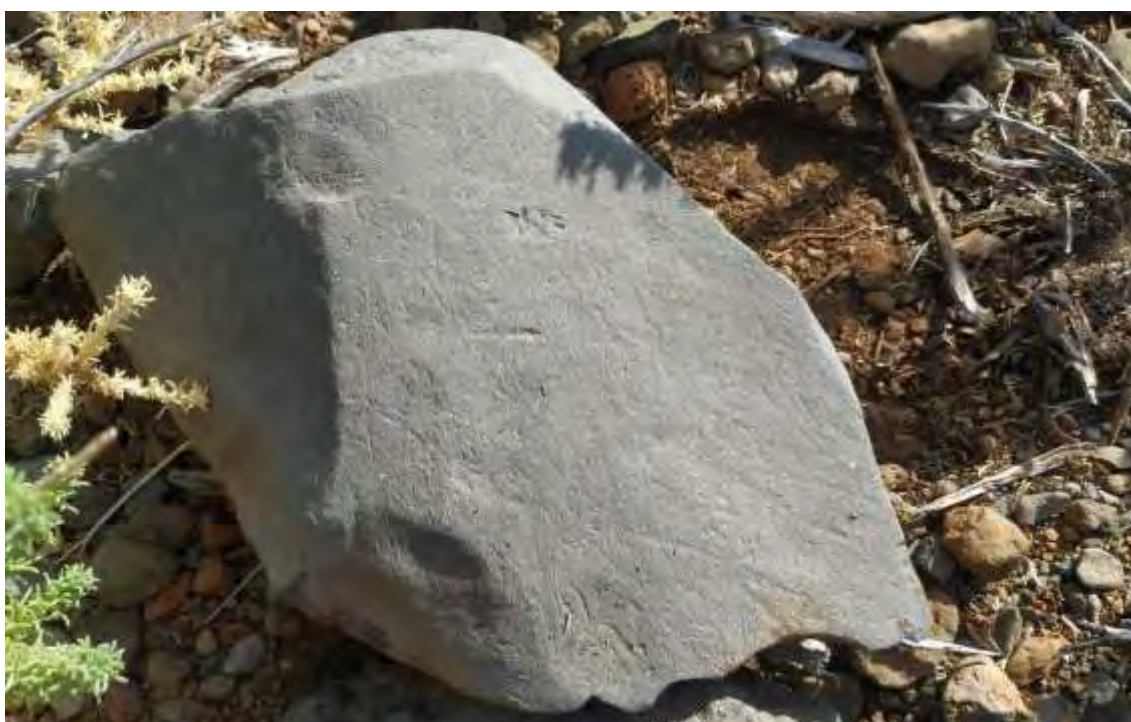
Detalle de la piedra donde se aprecian los incisos.

Los incisos de ARQ02 no cumplen ningún patrón. Simplemente aparecen cubriendo casi la totalidad de una de las caras de la piedra.

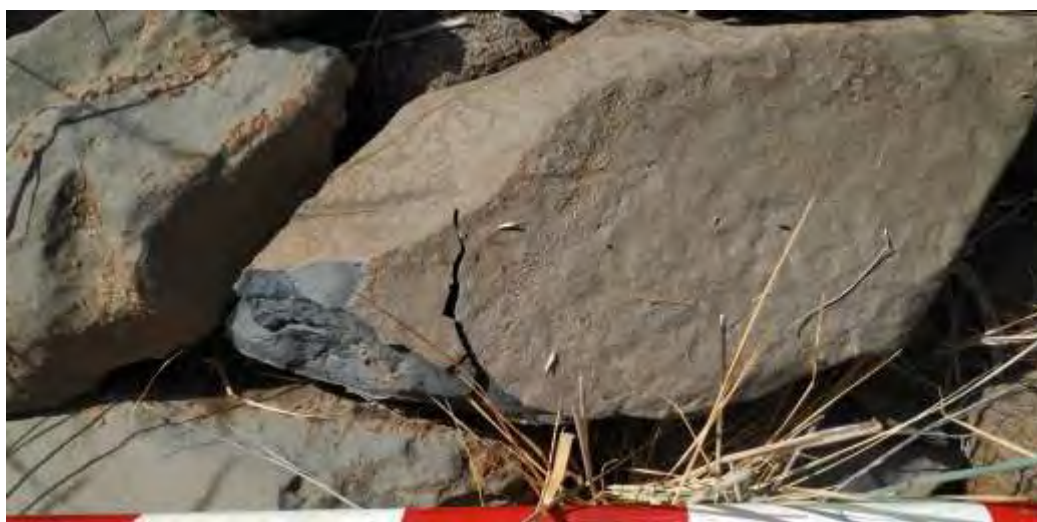
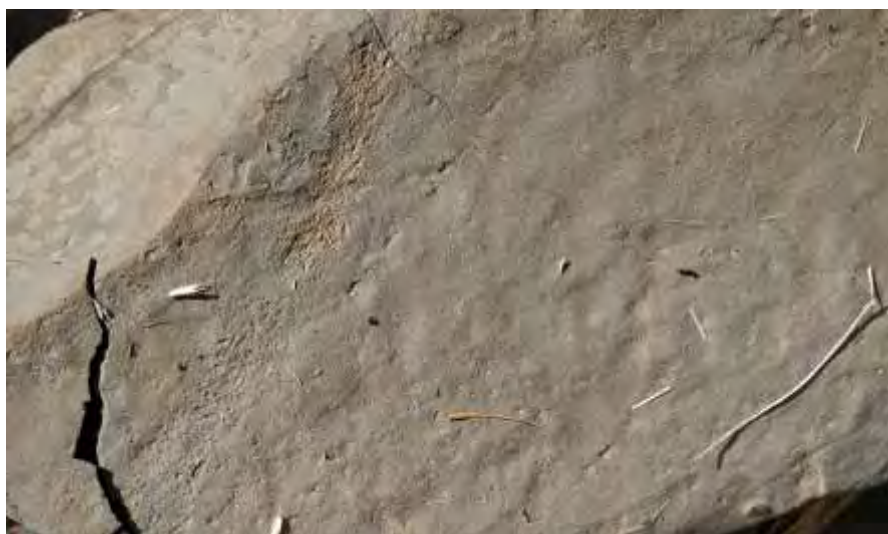
En cuanto ARQ03, sucede algo parecido a lo descrito con anterioridad. Se trata de un soporte pétreo de unos 50 centímetros que presenta un punteado en el que hay serias dudas de si fue creado por la mano del ser humano o es una rugosidad propia de la piedra. Es por ello por lo que se decide mantenerlo en cautela debido a la relevancia que presenta este tipo de yacimientos dentro de la Ley de Patrimonio Cultural de Canarias. Hay que recordar que en el proceso de identificación de este tipo de manifestaciones rupestres la luz solar es muy importante ya que dependiendo de la angulación de los rayos solares el grabado podría ser visto o no. Las coordenadas UTM son X 217571 – Y 3185150.

Posible grabado rupestre. ARQ03.

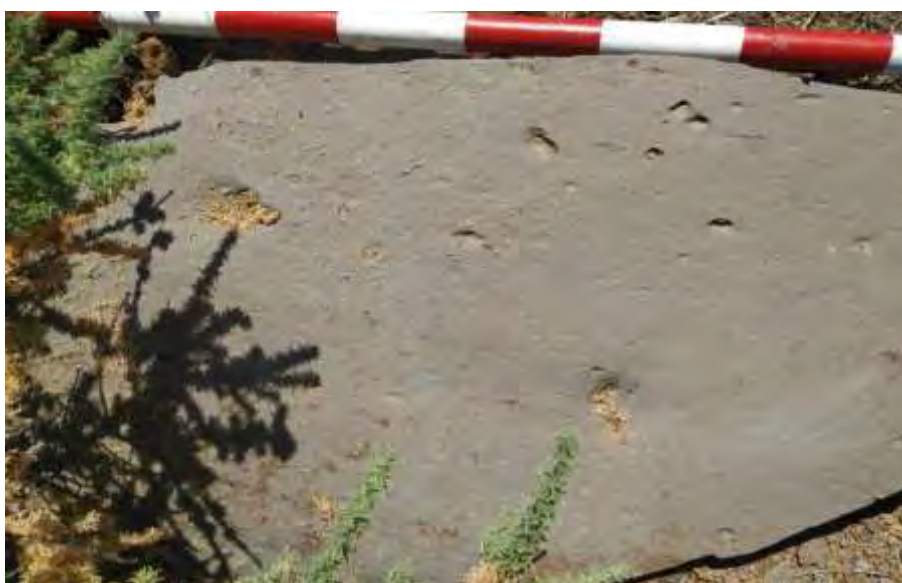
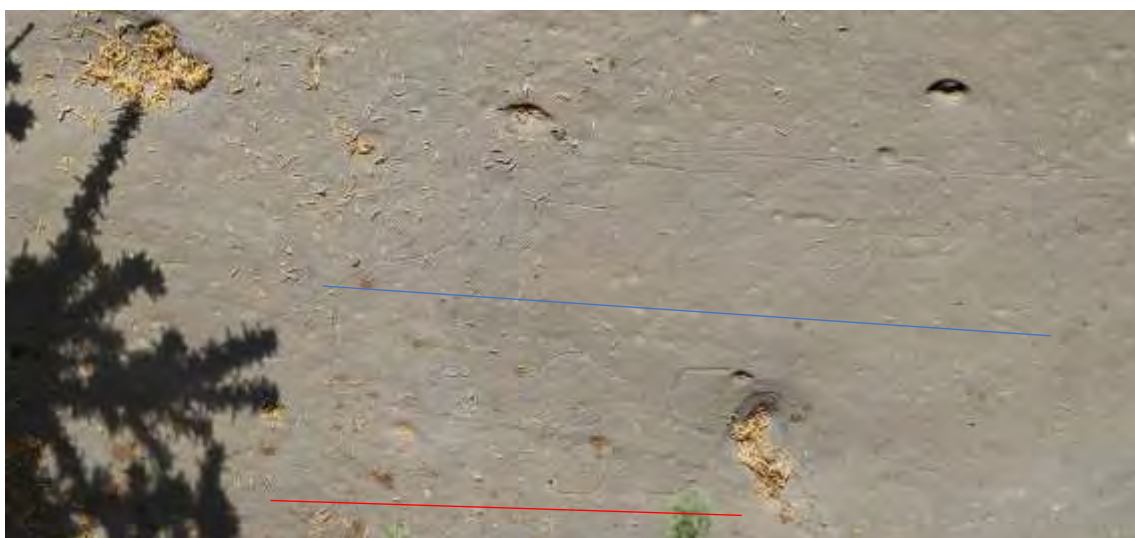
Como ETN02 fue identificado un soporte pétreo con una serie de inscripciones recientes. La piedra mide unos 80 centímetros y las coordenadas UTM son X 217594 – Y 3185123. La fecha de ejecución presumiblemente fue el 9-5-1985. Se puede identificar el apellido Darías. Se aprecian otras letras, pero se desconoce lo que dice. Además, asociado a los números y la palabra aparecen otros incisos que se desconoce su origen, es decir, no se sabe si fueron hechas por el autor de la firma o si, por el contrario, tienen un origen más antiguo.

Piedra con inscripciones.

Detalle. En azul se subraya “Darías” y en rojo la fecha.

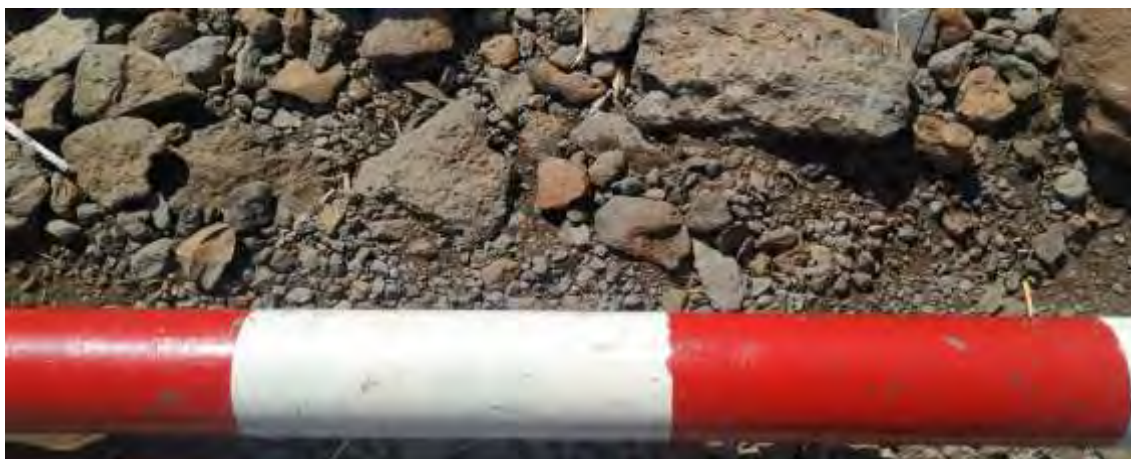
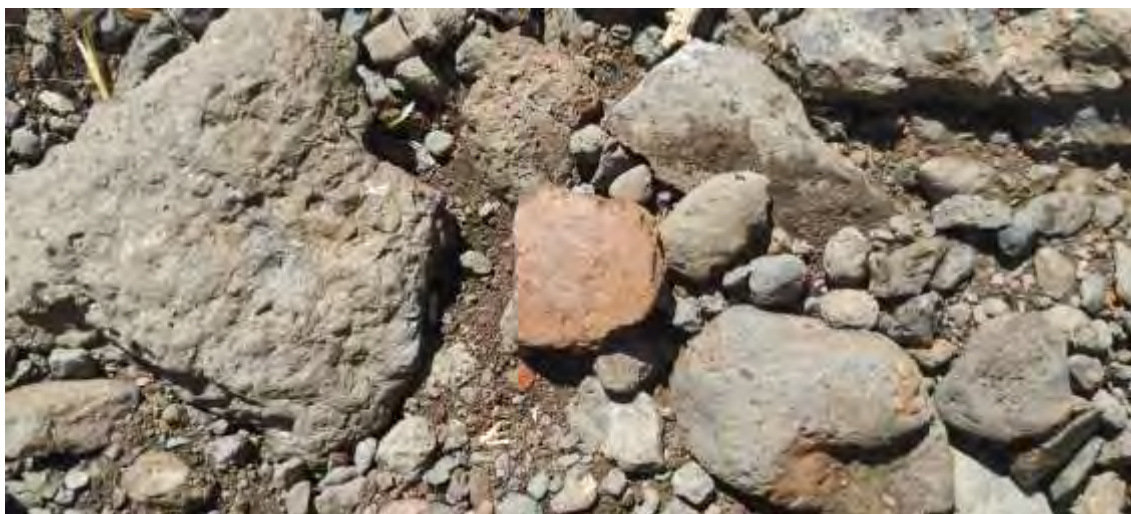
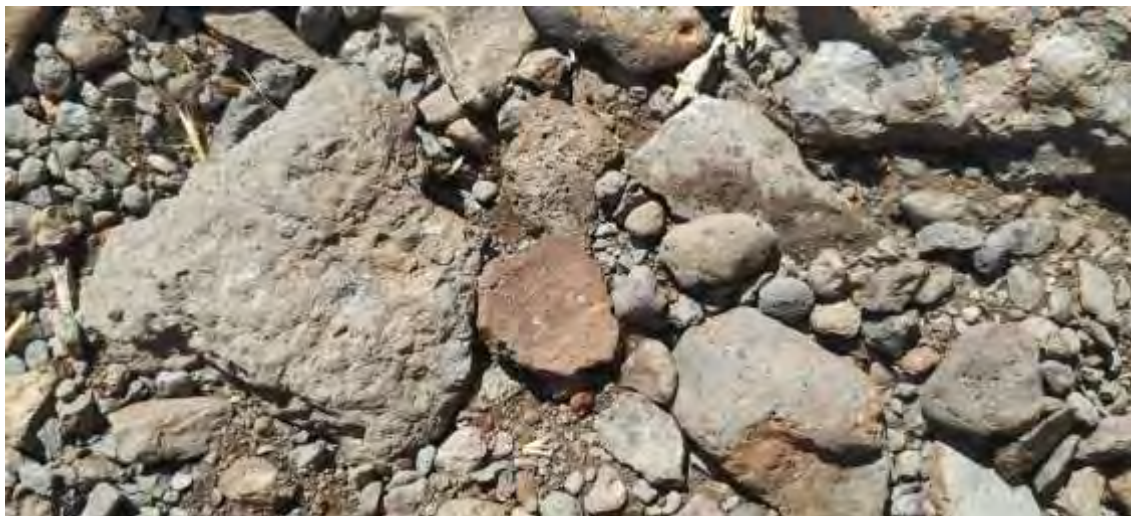
Por otro lado, en las proximidades del conjunto de refugios pastoriles descritos en la zona 1, se detectó la presencia de fragmentos de cerámica y un posible amontonamiento de piedra. En cuanto al primer caso, ARQ04, no es raro encontrar algunos cascacos de cerámica en un ambiente que fue ocupado en época prehispanica. Probablemente responda a una pequeña dispersión superficial de materiales. Las coordenadas UTM son X 217623 – Y 3185206. No debemos olvidar que los refugios seguramente fueron reutilizados y adaptados a la época histórica. Sin embargo, los vestigios materiales de nuestros antepasados aún se conservan en los alrededores. En este caso se trata de un pequeño fragmento de pasta marrón que no presenta decoración aparente. Su estado de conservación no es bueno.

Fragmento de cerámica.

Imágenes de un fragmento de cerámica sin decoración.

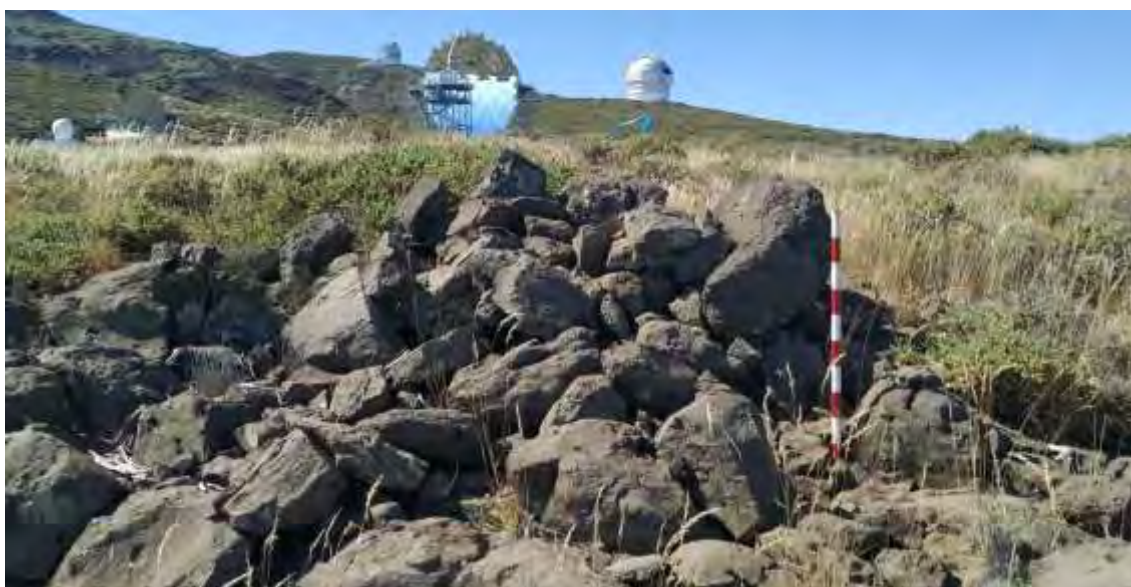
Una vez más, próximo a los refugios pastoriles y a la dispersión superficial de cerámicas aparece un posible amontonamiento de piedra, ARQ05. Las coordenadas UTM son X 217625 – Y 3185212. Tal y como indica su nombre, se trataría de una agrupación de piedras puestas intencionalmente por cuestiones mágico religiosas. Dicho esto, no se descarta estar ante un yacimiento de esas características por encontrarse piedras de mediano tamaño agrupadas en un punto concreto. Por norma general presentan un origen prehispánico.

Posible amontonamiento de piedra.

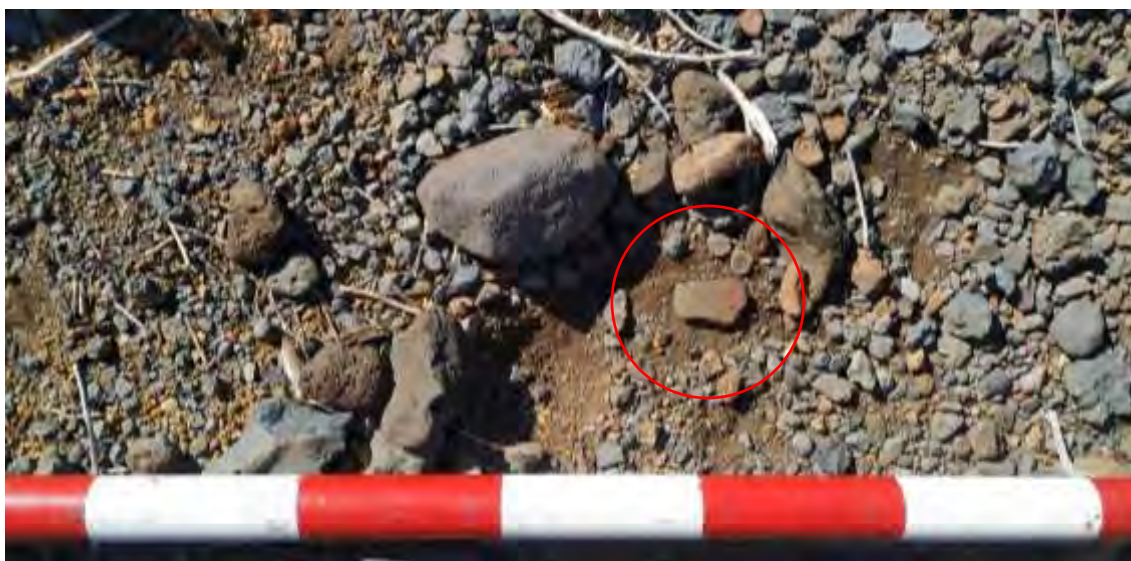
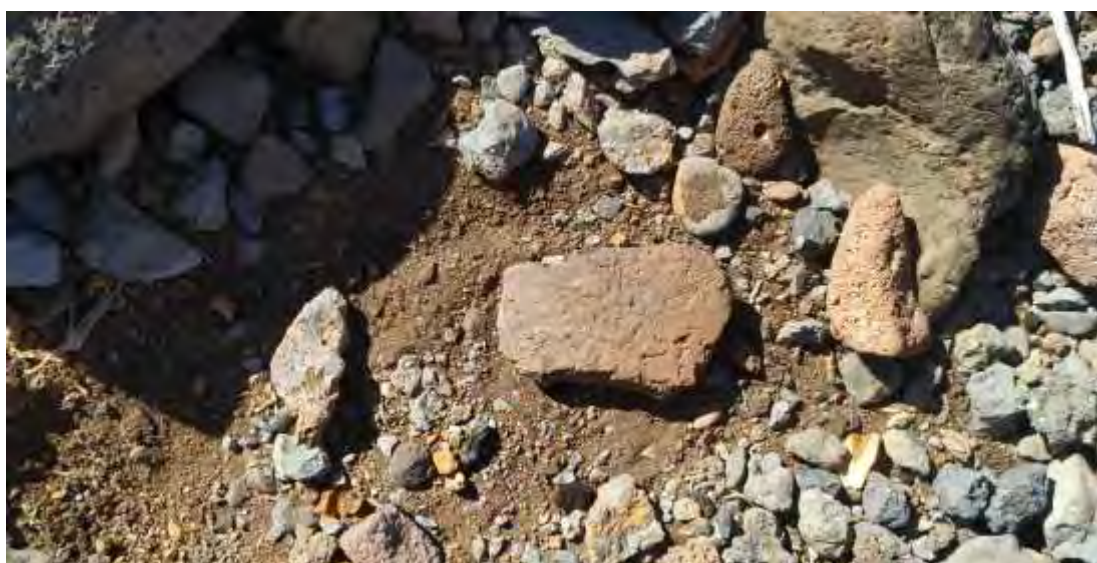
En esta última zona aparecieron dos dispersiones superficiales de pequeña índole y un amontonamiento de piedra. En cuanto a la primera dispersión superficial, se detectó un fragmento de cerámica sin decoración (ARQ06). Las coordenadas UTM son X 217524 – Y 3185037. No se descarta que existan más vestigios ocultos bajo la vegetación. Su estado de conservación no es bueno, nada desdeñable si se tiene en cuenta las condiciones climáticas que tiene que soportar ese objeto.

Fragmento de cerámica señalado con el círculo rojo.

Detalle de cerámica.

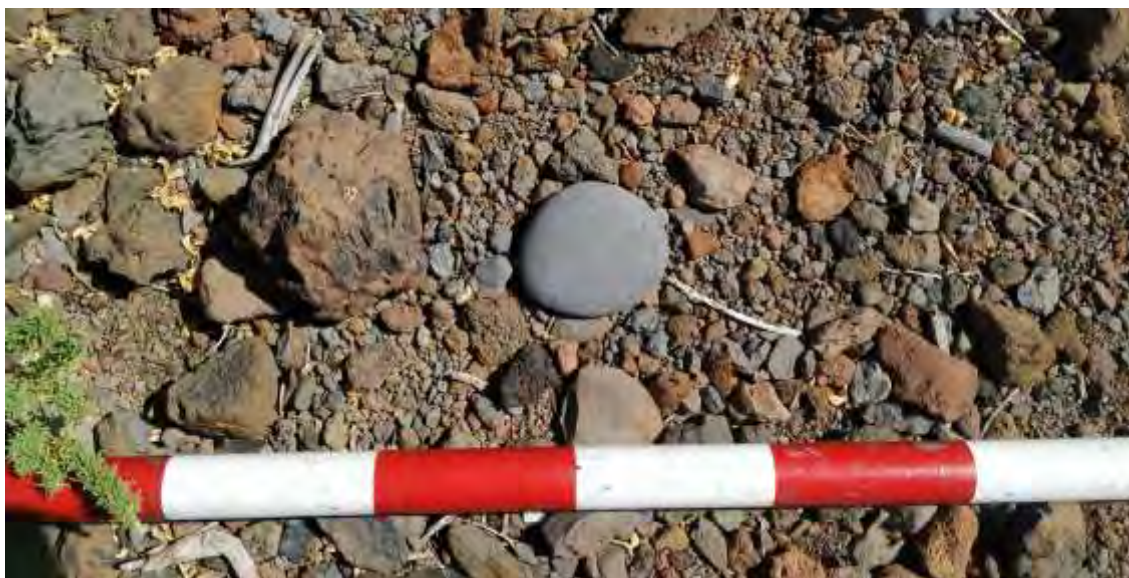
El yacimiento, inventariado como ARQ07, se trata de otra dispersión de material identificado por la presencia de un canto rodado. Una piedra de esas características no tiene valor de por sí, sin embargo, la lejanía de la playa o a cualquier barranco donde corra agua de forma recurrente hace pensar que ha sido desplazada de su lugar de origen. Es por ello por lo que se tiene en consideración en este proyecto. Sus coordenadas UTM son X 217556 – Y 3185042.

Canto rodado.

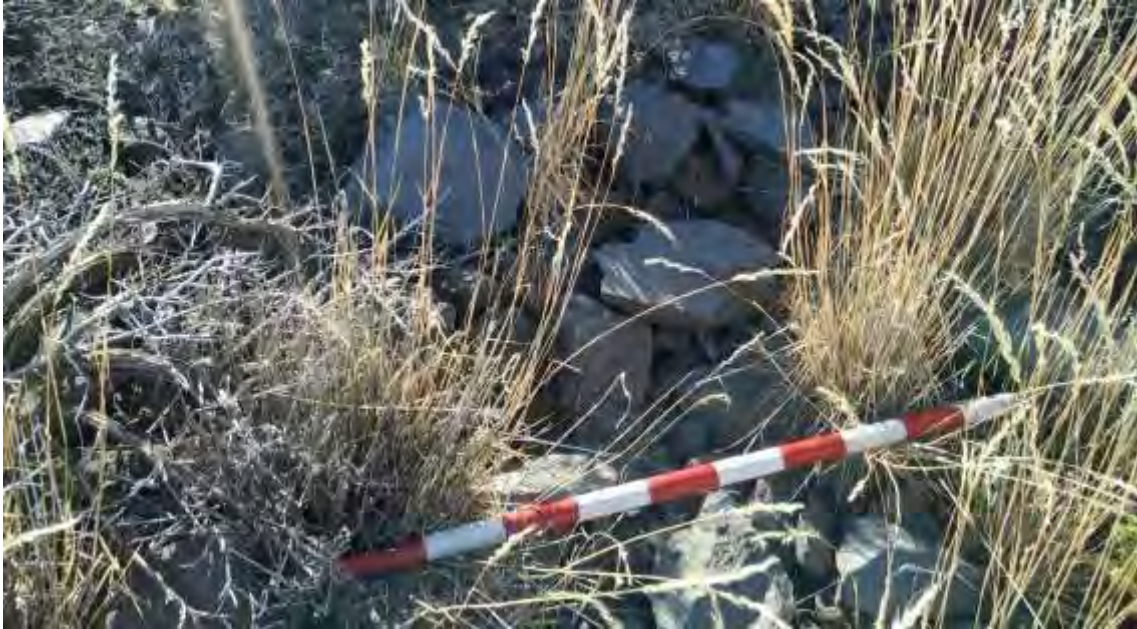
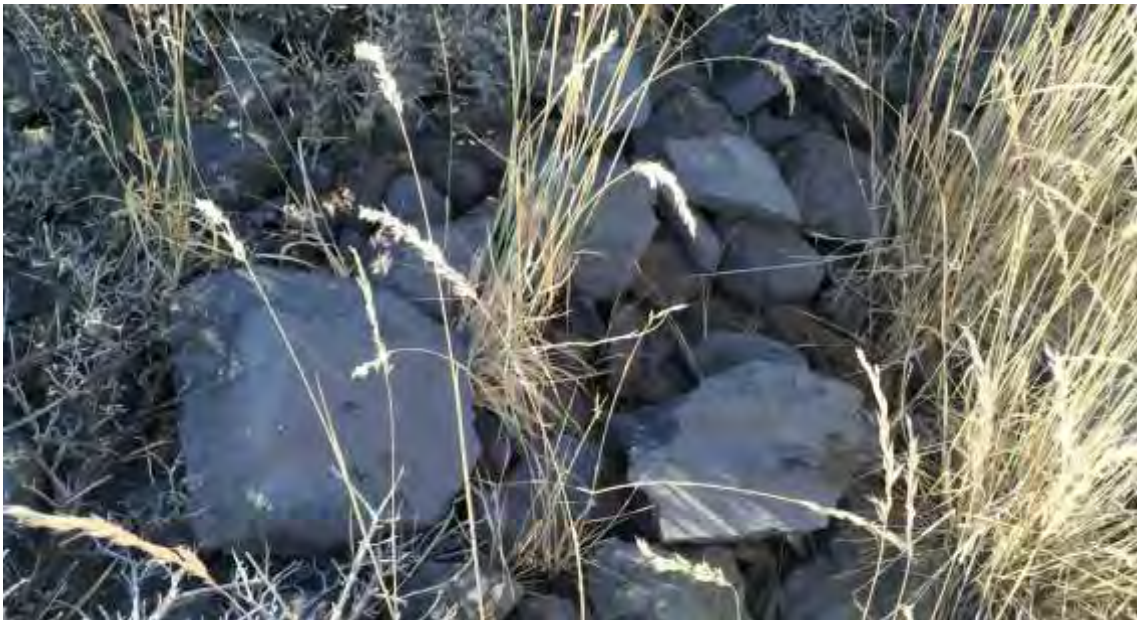
Se trata de una pequeña estructura sobre un soporte pétreo en el que se aprecia un cúmulo de piedras de mediano y pequeño porte que podría ser identificado como el amontonamiento. Sin embargo, la vegetación impedía establecer sus características

morfológicas. Cuando comiencen los trabajos de desbroce se podrá identificar correctamente.

Posible amontonamiento cubierto por vegetación.

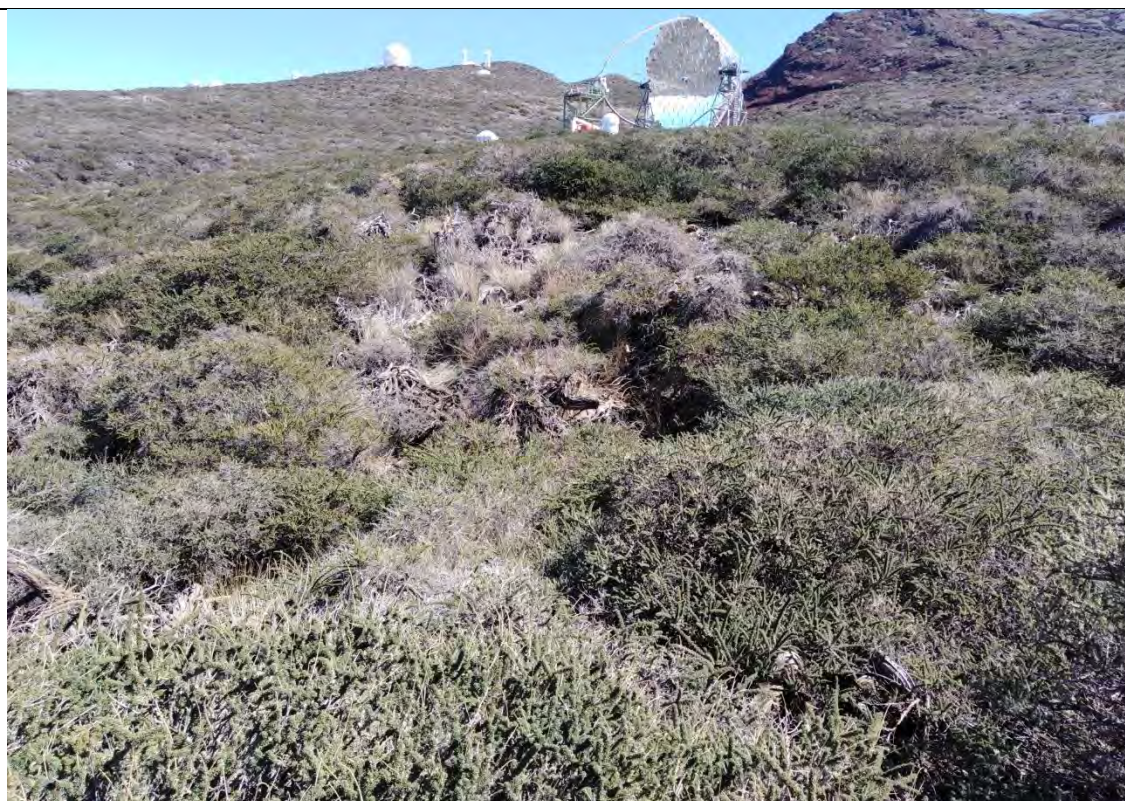
Figura 1. Aspecto general del matorral de cumbre, dominado por *Adenocarpus viscosus* subsp. *spartioides* (codeso), en la zona del Observatorio Roque de Los Muchachos.

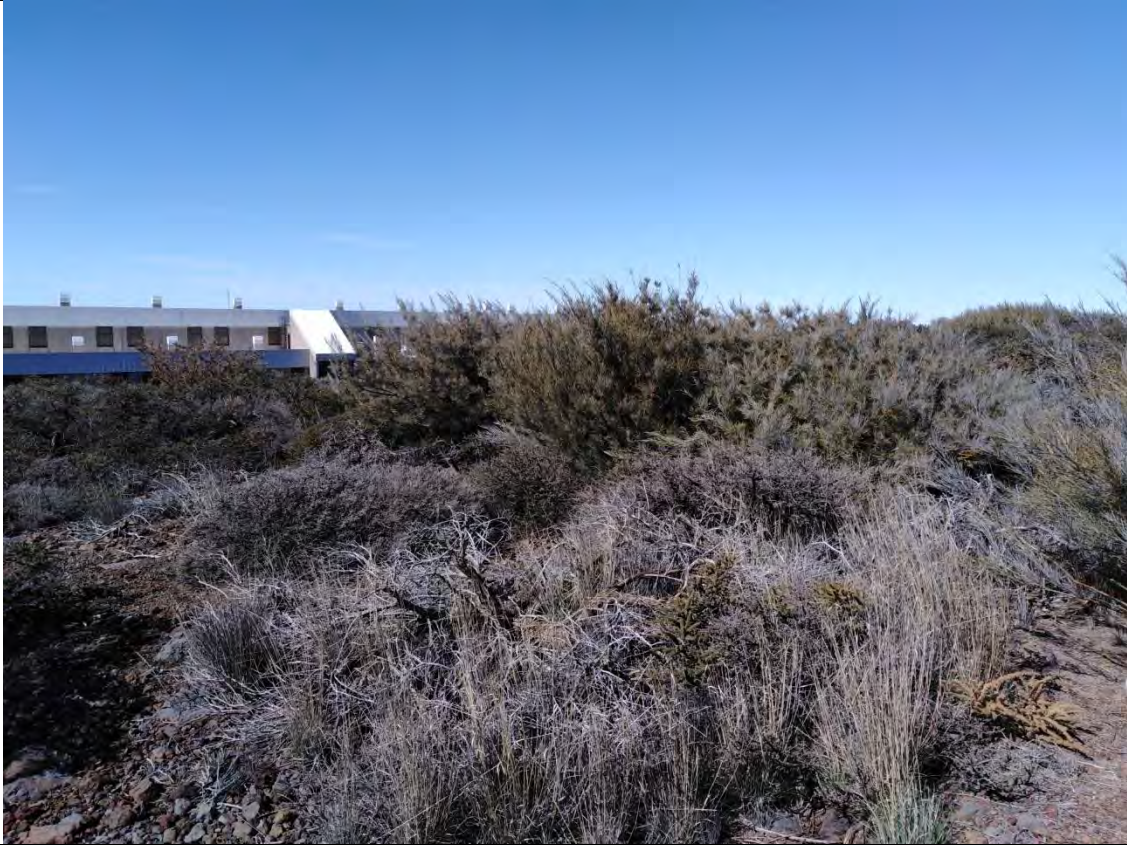
Figura 2. *Genista benehoavensis* dominando el entorno de la Residencia del Observatorio Roque de Los Muchachos.

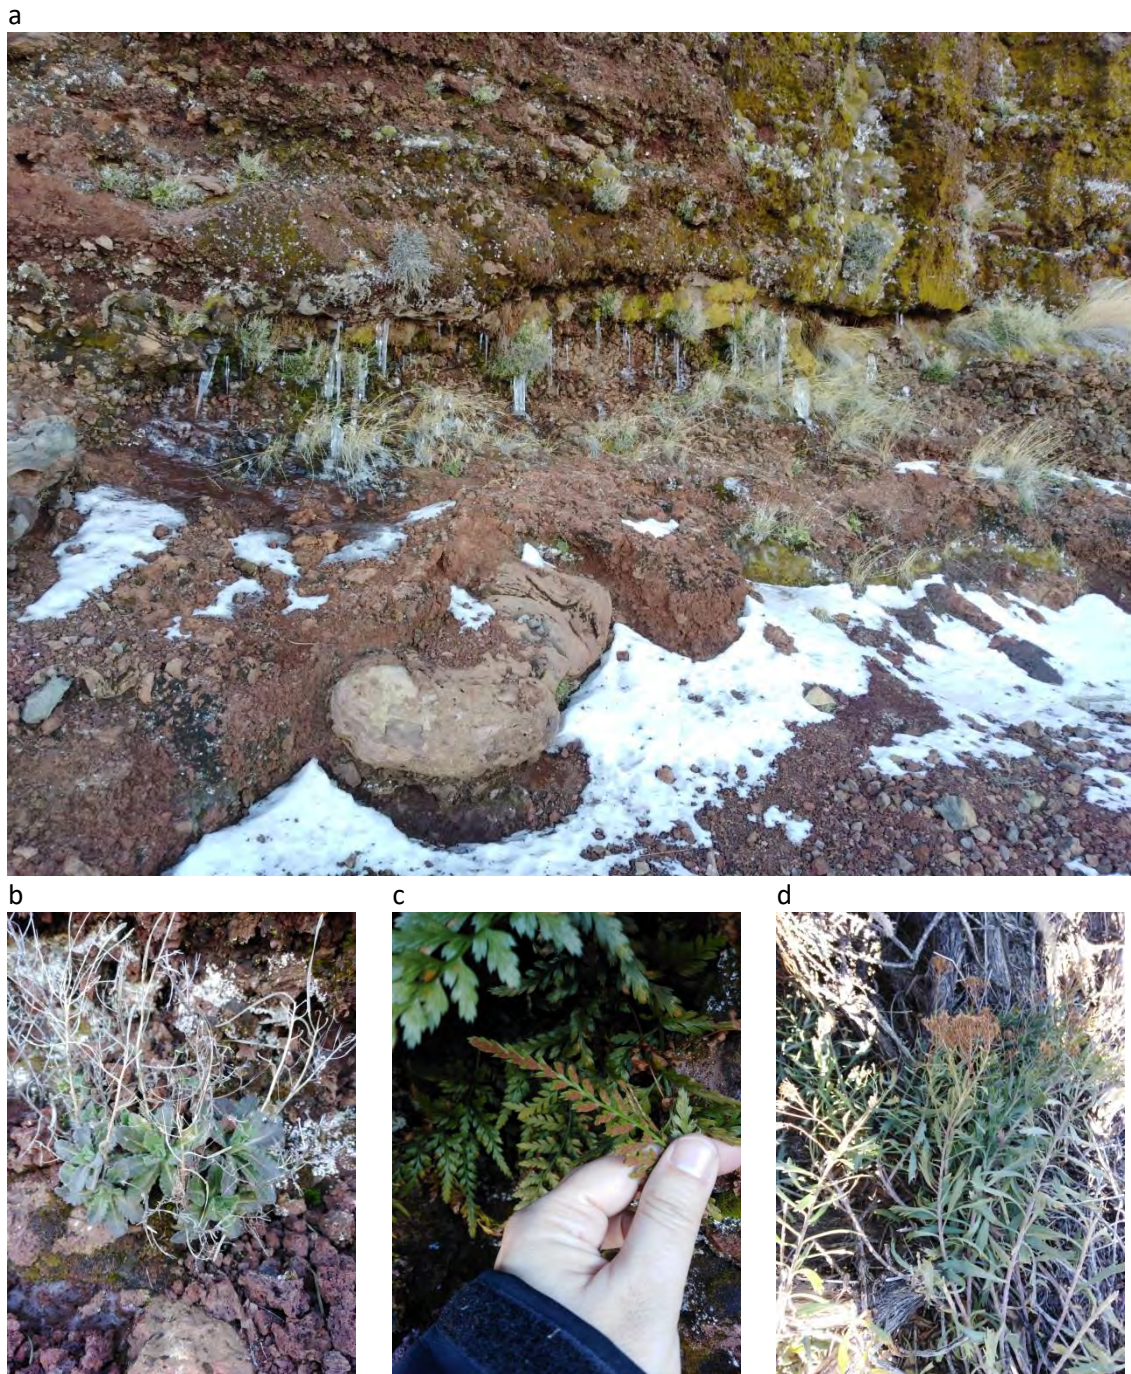
En paredones rocosos húmedos, como el presente junto a la carretera bajo el Telescopio NOT (**Fig. 3a**), encontramos gran cantidad de briófitos y líquenes, así como *Arabis* (**Fig. 3b**) y *Asplenium adiantum-nigrum* (**Fig. 3c**). En este mismo paredón, pero en ambientes más secos, encontramos igualmente ejemplares de *Arabis* conviviendo con *Bethencourtia palmensis* (**Fig. 3d**).

Figura 3. a) Aspecto general de ambientes rocosos húmedos del Roque de Los Muchachos que no forman parte del área de actuación; **b)** *Arabis*; **c)** *Asplenium adiantum-nigrum*; **d)** *Bethencourtia palmensis*.

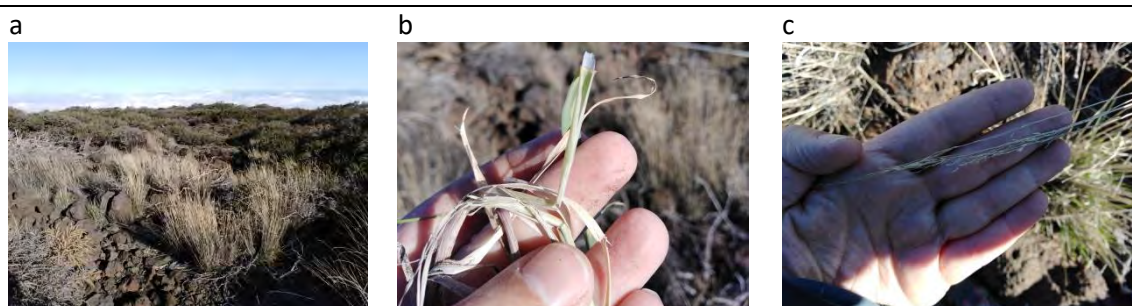
Endemismo canario de la familia *Poaceae*, que puede llegar a dominar algunos ambientes rocosos (paredes rocosas y coladas lávicas) y terrenos pedregosos del Roque de Los Muchachos (**Fig. 6a**). La identificación de esta planta se ha realizado, fundamentalmente a través de caracteres vegetativos: tallo, hoja y lígula (**Fig. 6b**), ya que las inflorescencias que pudieron observarse son del año anterior (**Fig. 6c**).

Figura 6. a) Aspecto de la planta formando un pequeño herbazal en una zona pedregosa; b) detalle de la lígula; c) detalle de la inflorescencia seca.
