NOMBRE DE LA INSTALACIÓN: Observatorio del
Roque de Los Muchachos

INFORME DE FASE DE: Construcción

PERÍODO QUE RECOGE EL INFORME: diciembre 2022

Proyecto de los Telescopios
LST-2, LST-3 y LST-4

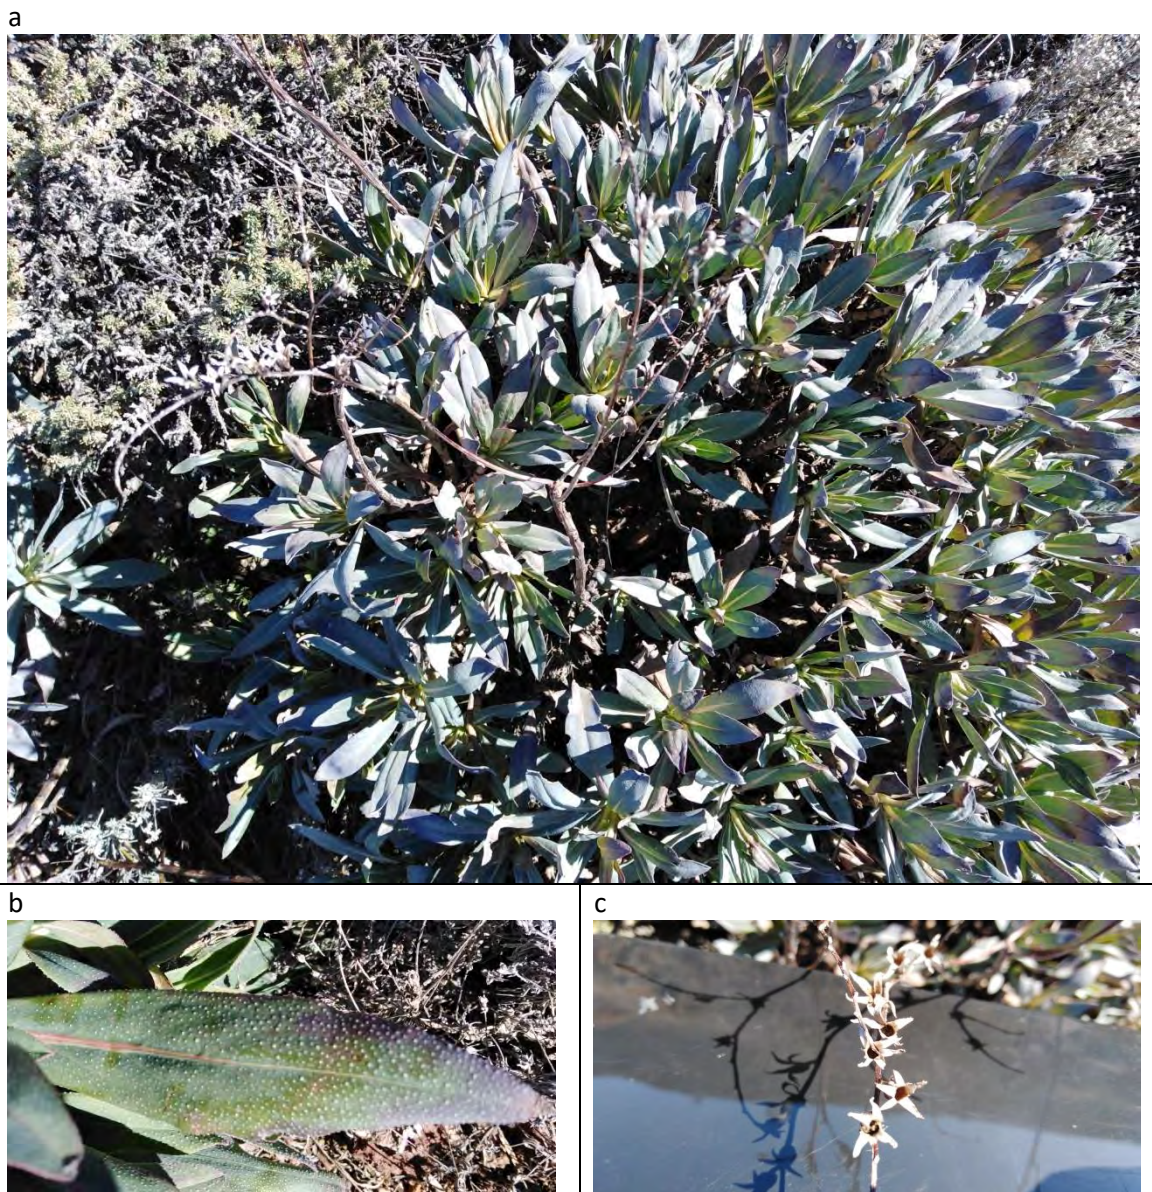
Endemismo palmero de la familia *Boraginaceae*, característico de las comunidades rupícolas de las cumbres de La Caldera. Predomina en los bordes de carretera (**Fig. 9a**) y en las proximidades de los jardines de las instalaciones de la Residencia del Observatorio y Edificios de Mantenimiento, desde donde podría haberse naturalizado. Todos los ejemplares se han encontrado en estado vegetativo (**Fig. 9a-b**), aunque algunos aún presentan las infrutescencias secas de la última floración, con los cálices persistentes (**Fig. 9c**).

Figura 9. a) Aspecto de la planta en la zona de estudio, en estado vegetativo; b) detalle de la hoja; c) detalle de una infrutescencia escorpioide, típica, aunque no exclusiva, del género *Echium*, con cálices persistentes y secos.

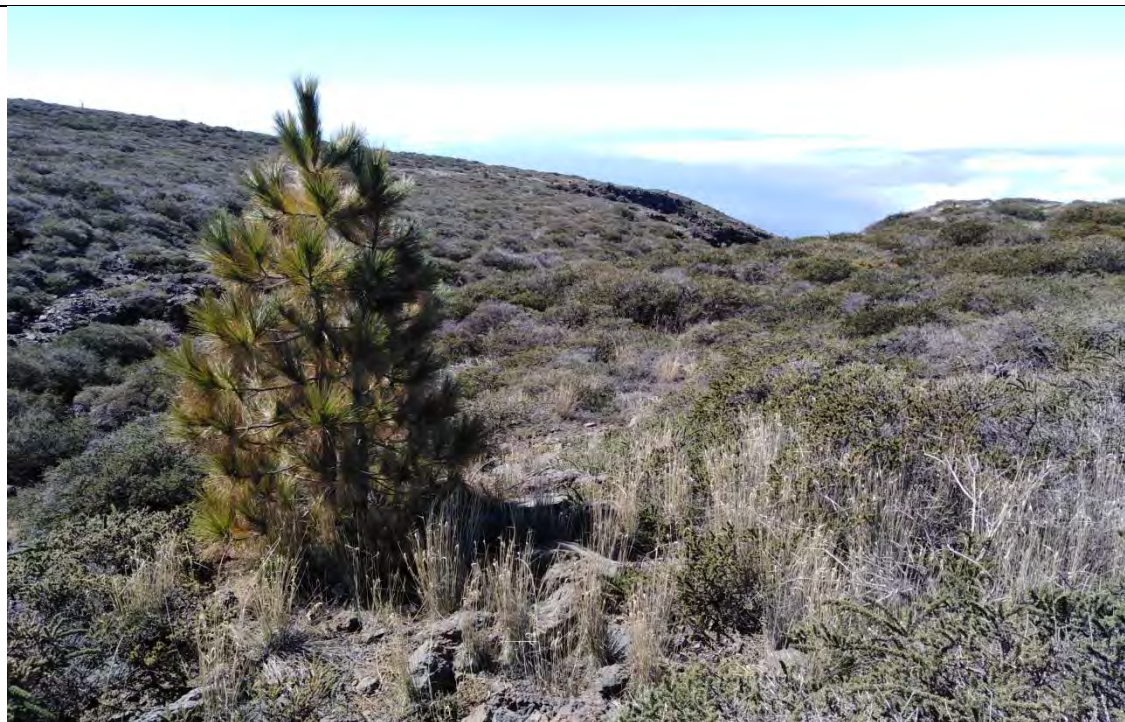
Figura 15. Ejemplar de *Pinus canariensis* aislado, en las proximidades del sector “Cherenkov”.

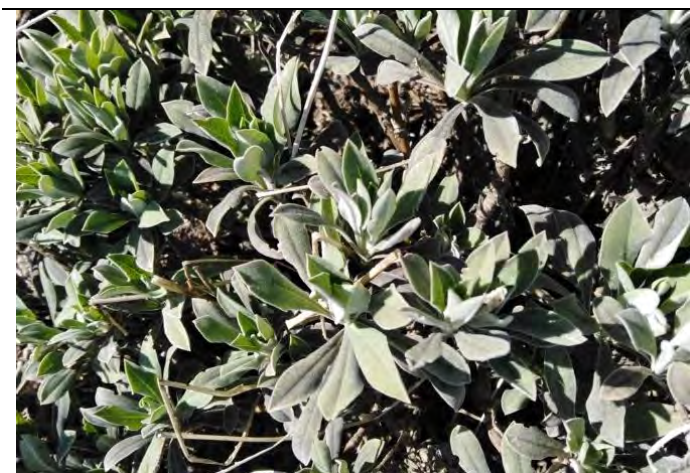
Especie endémica de Canarias perteneciente a la familia *Dipsacaceae*. Arbusto de pequeño tamaño, ramificado desde la base, con porte almohadillado, hojas oblanceoladas, glaucas. Solo se observó un ejemplar, en estado vegetativo, junto a la carretera de acceso al Observatorio (**Fig. 13**).

Figura 13. Aspecto de la planta en estado vegetativo.

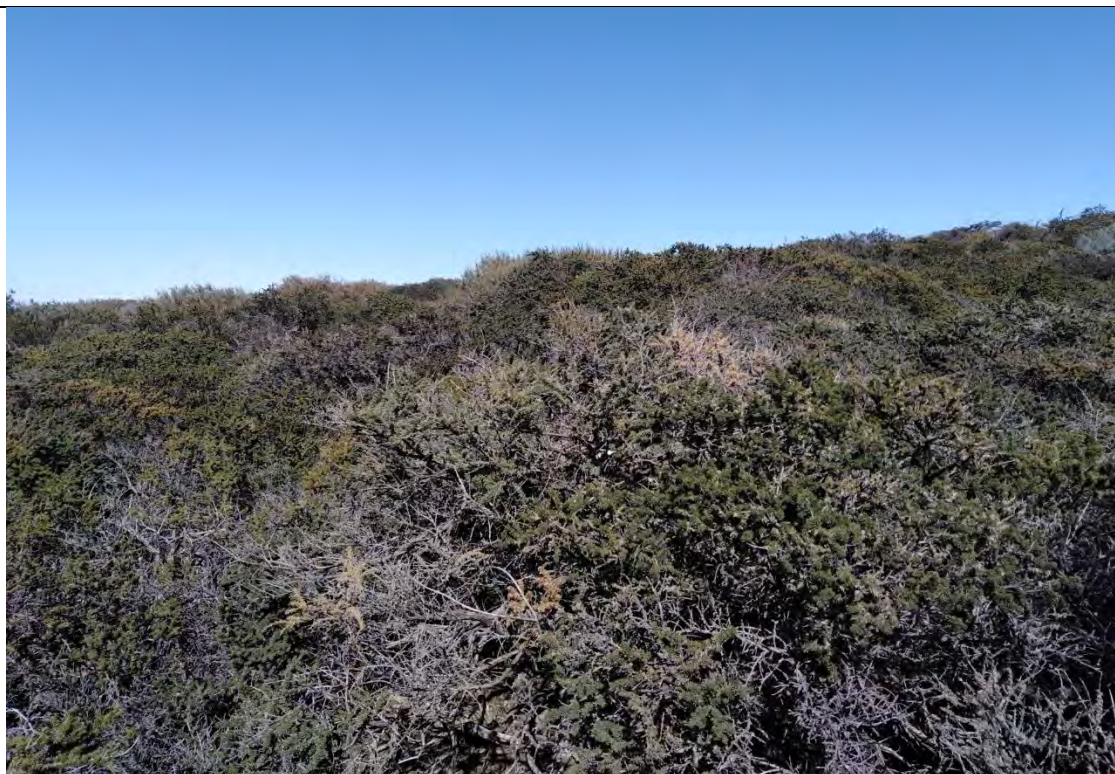
Es el hábitat predominante en la zona de estudio, correspondiente al codesar de cumbre palmero (*Genisto benehoavensis* - *Adenocarpum spartioidis*), donde domina claramente el codeso (*Adenocarpus viscosus* subsp. *spartioides*) (**Fig. 20**) y la presencia del retamón (*Genista benehoavensis*) se encuentra relegada a ejemplares dispersos en el territorio y un núcleo poblacional de cierta entidad, probablemente favorecida por la presencia de gran cantidad de ejemplares sembrados en el entorno de la Residencia del Observatorio.

Figura 20. Hábitat de interés comunitario 4090. *Brezales oromediterráneos endémicos con aliaga*. Aspecto general del hábitat.

El área de actuación afecta parcialmente al hábitat 4090 *Brezales oromediterráneos endémicos con aliaga*, en una superficie de 1,92 ha en la fase de construcción, que se reduce a 1,28 ha en la fase de explotación una vez realizada la restauración de las plataformas auxiliares de acopio y montaje, y de las superficies no ocupadas de las helisuperficies a demoler, y considerando además el solape parcial con éstas. Según los datos del Plan de Gestión y de la Ficha de Datos Normalizada, este hábitat ocupa una superficie total de 948,72 ha de las 5561,7 ha que ocupa la ZEC ES7020084 (168_LP Barlovento, Garafía, El Paso y Tijarafe), lo que supone el 17,06% de la superficie total. El área afectada en fase de explotación supondría por tanto un 0,13% de la superficie del hábitat, y un 0,023% de la superficie total de la ZEC.

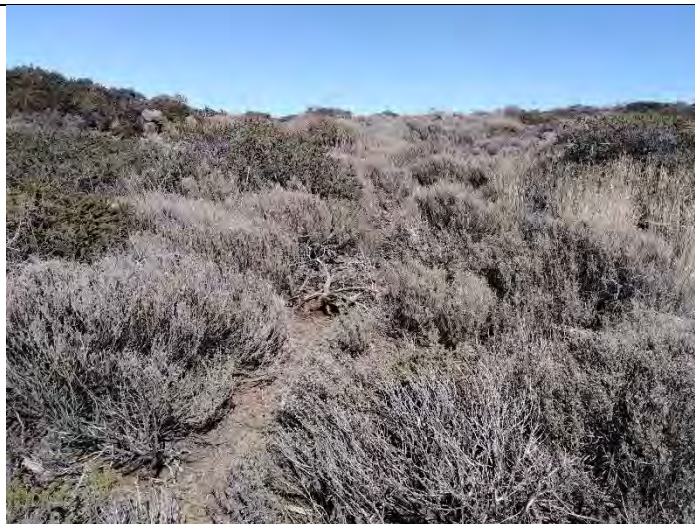
Figura 22. Matorral de *Plantago webbii*.

En resumen, el área de afección (23.870 m² totales) cuenta con 20.302 m² de comunidad climática (correspondiente al 85% del total del área de actuación). El 15% restante corresponde a zonas desprovistas de vegetación (carretera y helipuertos: 1.284 m²; 5,4% respecto del total) y etapas subclimáticas de matorral de *Plantago webbii* (307 m²; 1,3%) y herbazal de *Arrhenatherum calderae* (1.977 m²; 8,3%).

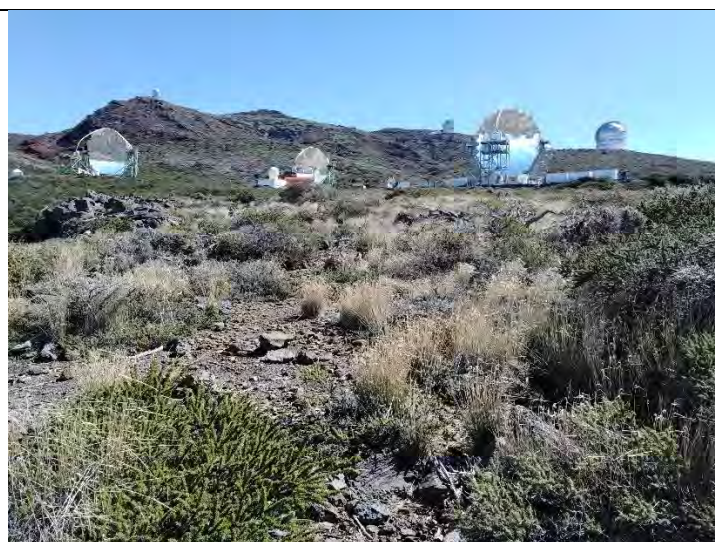
Figura 23. Herbazal de *Arrhenatherum calderae*.

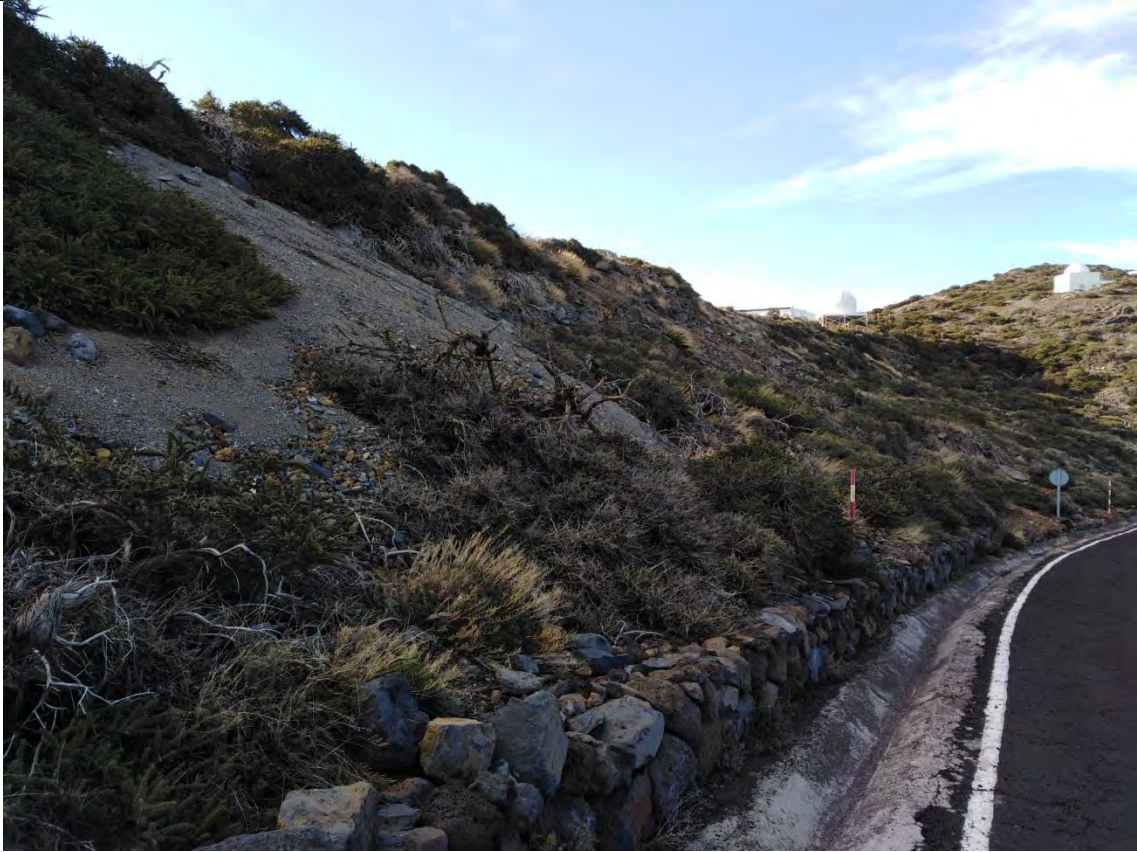
Figura 24. Talud de la carretera mostrando en su porción central la pobre colonización vegetal y un sustrato arenoso-pedregoso muy inestable.

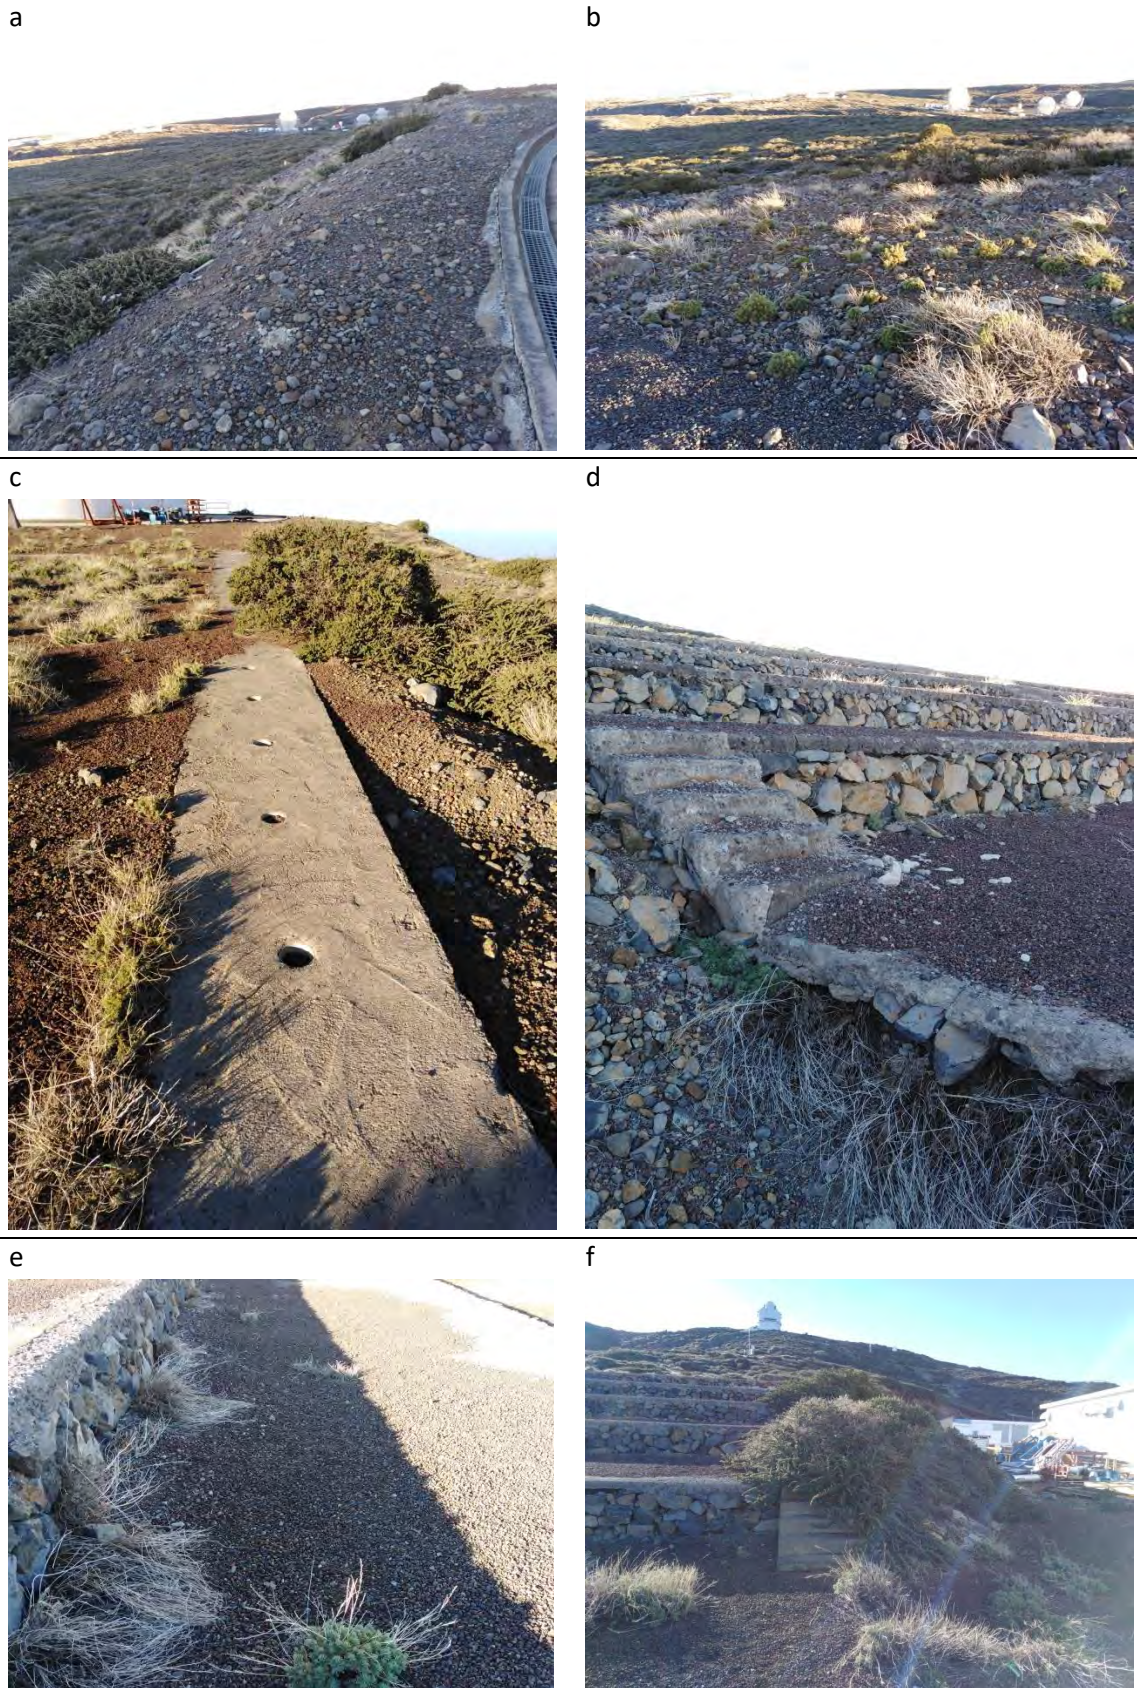
Figura 25. a) Explanada con pocos ejemplares de *Adenocarpus* y muchos de *Descurainia*; **b)** zona rocosa de la explanada con poca colonización vegetal; **c)** soporte para banderas; **d)** aspecto de la grada; **e)** inicio de la colonización vegetal de la grada; **f)** estado de abandono de la grada y colonización de la infraestructura por parte de *Adenocarpus*.

Las gradas presentan tres escaleras de acceso, siendo funcionales, a pesar de su avanzado estado de deterioro, únicamente dos de ellas, ya que la escalera lateral más próxima al edificio ha sido colonizada por grandes ejemplares de *Adenocarpus viscosus* subsp. *spartioides* (**Fig. 25f**).

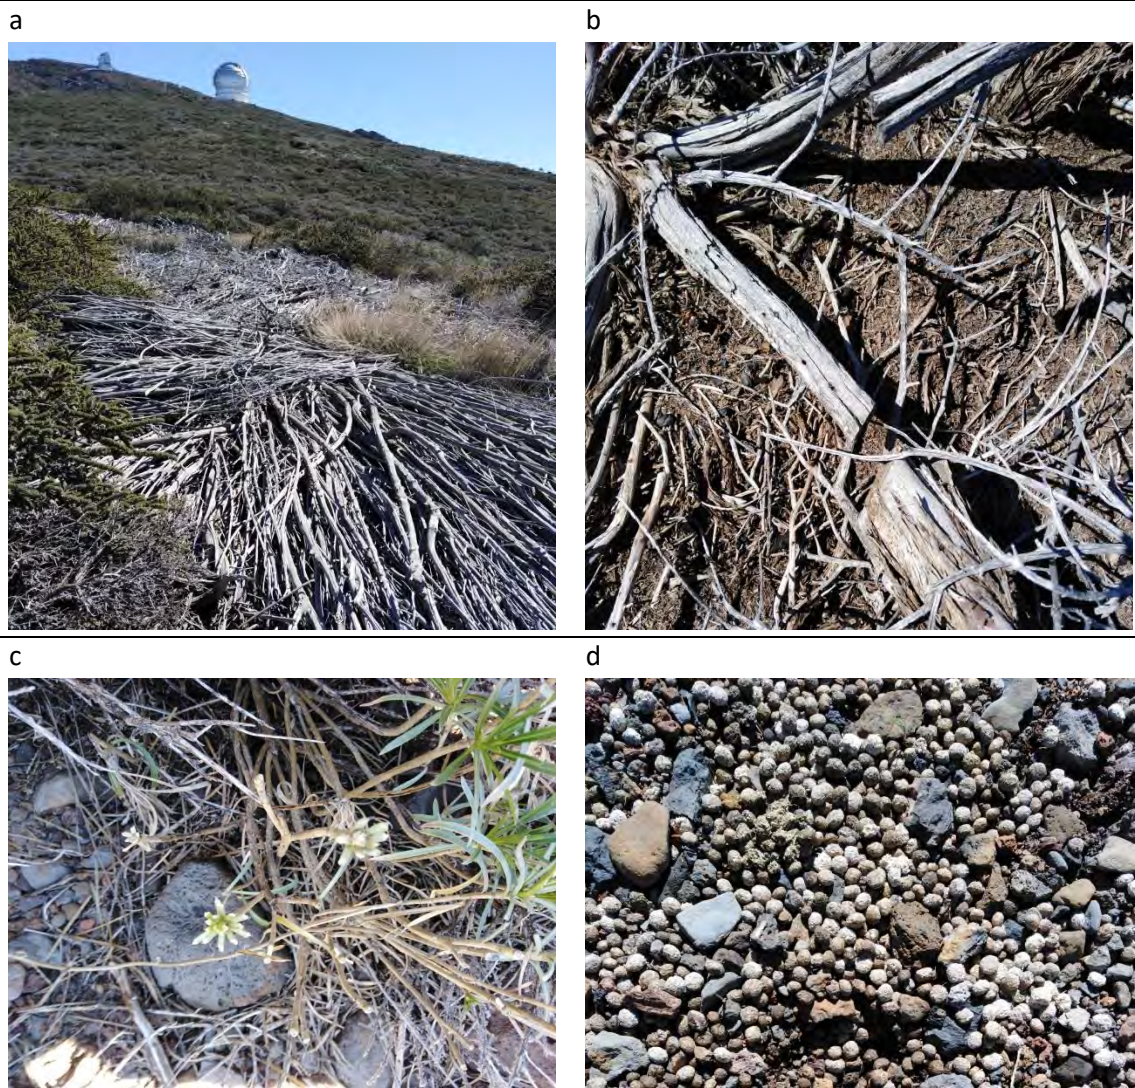
Figura 26. a) Aspecto del área de codosos muertos acumulados; **b)** Corte realizado en los codosos; **c)** daños por conejos; **d)** letrina de conejo observada en la zona.
