**NOMBRE DE LA INSTALACIÓN:** Observatorio de Roque de Los Muchachos

**Nº DE INFORME/AÑO DE SEGUIMIENTO:** 10-2024

# SEGUIMIENTO AMBIENTAL EN FASE DE OBRA

Proyecto de los Telescopios  
LST-2, LST-3 y LST-4

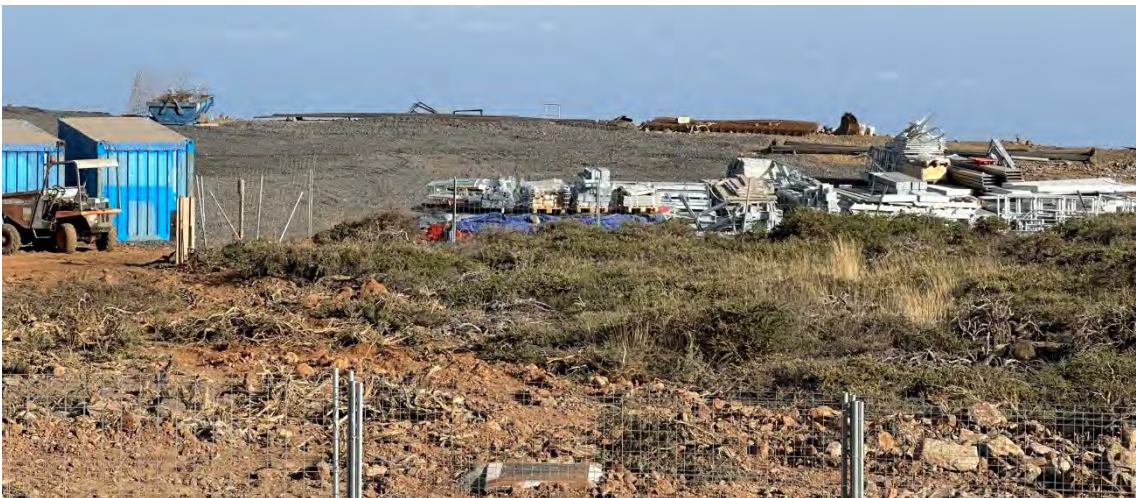
4. Inspección de la zona del LST3. La plataforma auxiliar de montaje de las estructuras del telescopio, ya se encuentra totalmente despejada y con la piedra de machaqueo, que impide el levantamiento de polvo o dificulte las labores de montaje, sobre la misma ya se encuentra parte del material de montaje de la torre de descanso.

El sistema radial se encuentra totalmente hormigonado y la tierra de relleno está extendida y cubriéndolo todo, preparada para la colocación de la losa hormigonada superior.

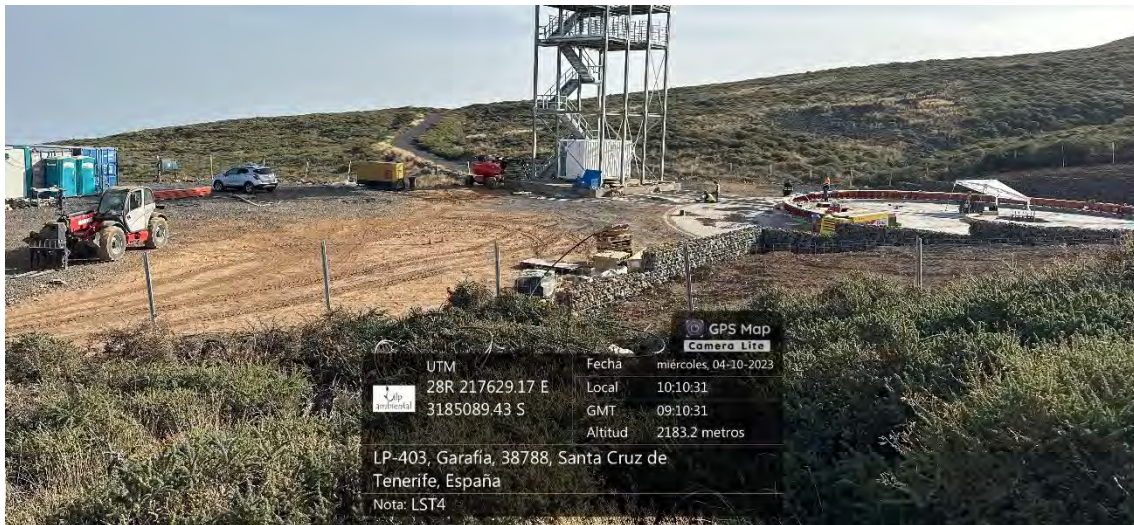
5. El LST4, la torre de descanso del telescopio ya ha finalizado completamente la formación de su estructura llegando hasta su punto más alto. En este telescopio se aprecia como la zona de paso, zonas ya finalizadas, estas desprovistas de piedra de machaqueo y según se transita sobre ellas desprenden polvo y partículas, por lo que, se ha instado a la constructora a la colocación de piedra de machaqueo por todas estas superficies, como una medida ambiental mitigadora de estas afecciones.

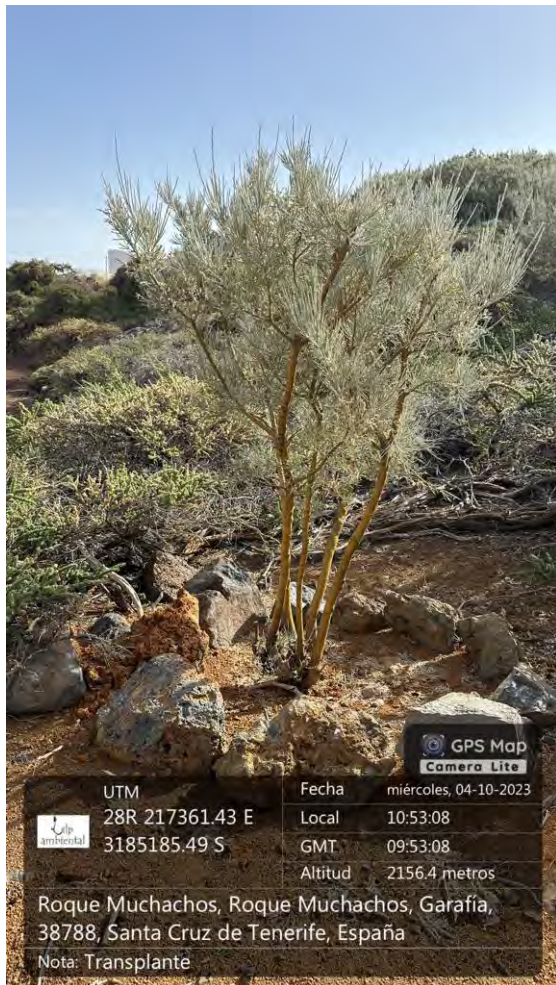
*Genista benehoavensis*

8. Comprobación del estado de los trasplantes. Continuando con la tónica general de la vegetación presente en toda la zona donde las retamas y codesos, son las dominantes, se observa como la retama esta en perfectas condiciones, al igual que las existentes en la zona, en cambio el cedro continúa seco. A continuación, se muestran fotografías

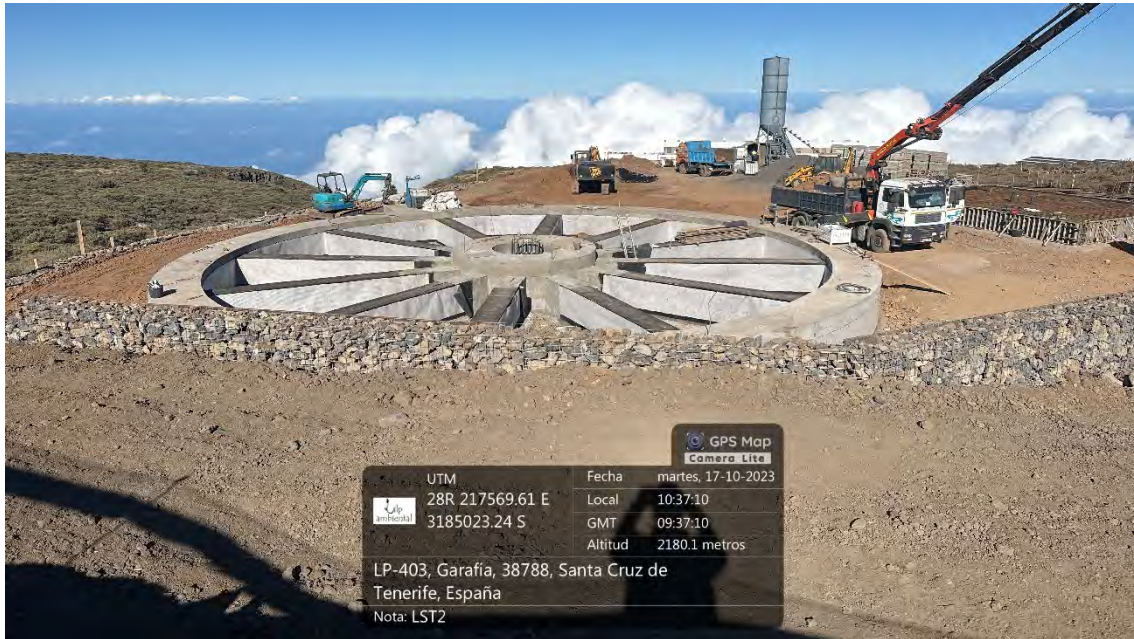
La base de la torre de descanso esta con la ferralla de la armadura en espera colocada y lista para ser hormigonada.

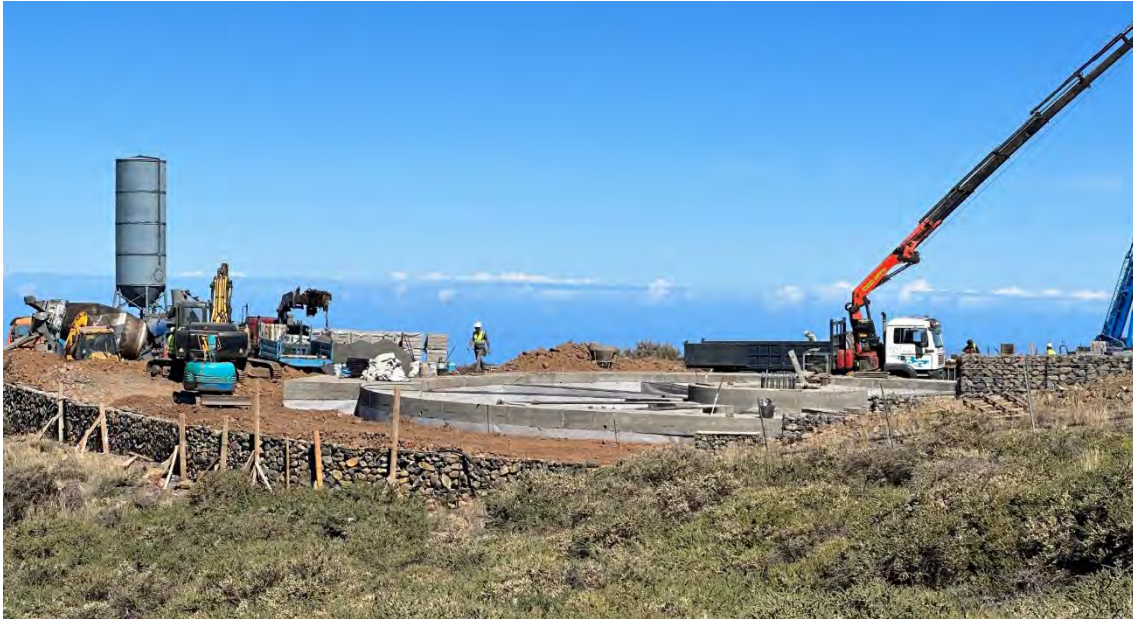
Es está procediendo al relleno y compactado de la vía exterior del LST2, para en su momento proceder a su hormigonado y adoquinado, dejando a nivel la plataforma de soporte del telescopio.

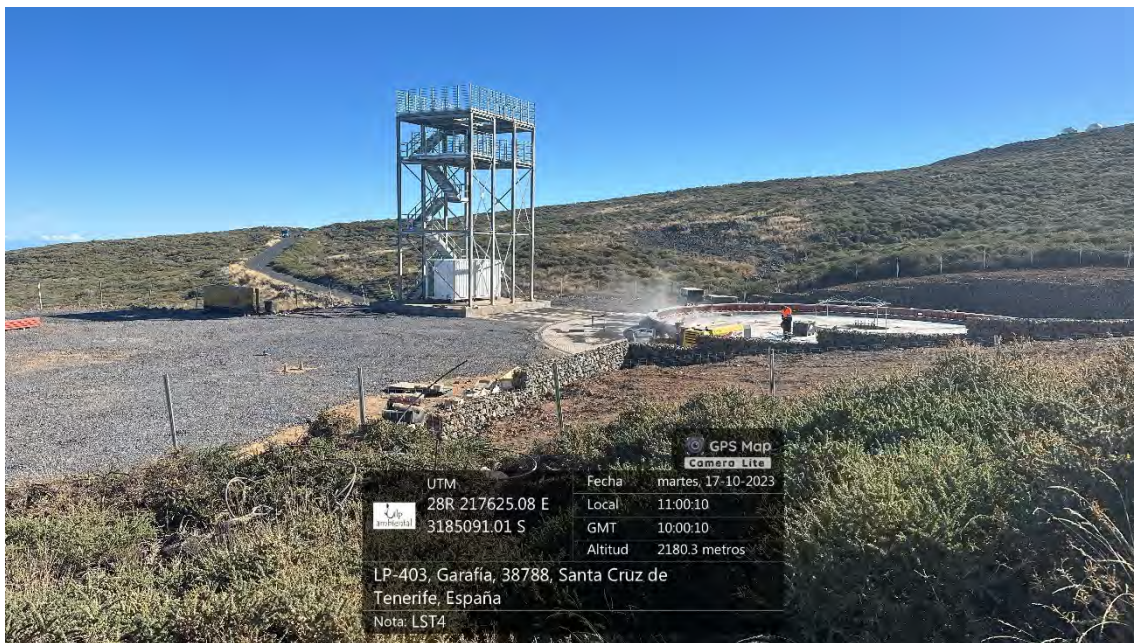
5. Inspección de la zona del LST4. A instancias de la visita anterior de completar el relleno de las zonas de acceso y paso desprovistas de piedra de machaqueo, se observa como ya se ha colocado en todas estas zonas que podrían resultar generadora de polvos y, por lo tanto, quedando subsanada la incidencia detectada en visitas anteriores, al igual de se ha procedido a la retirada del cable de telecomunicaciones de la zona exterior del LST4.

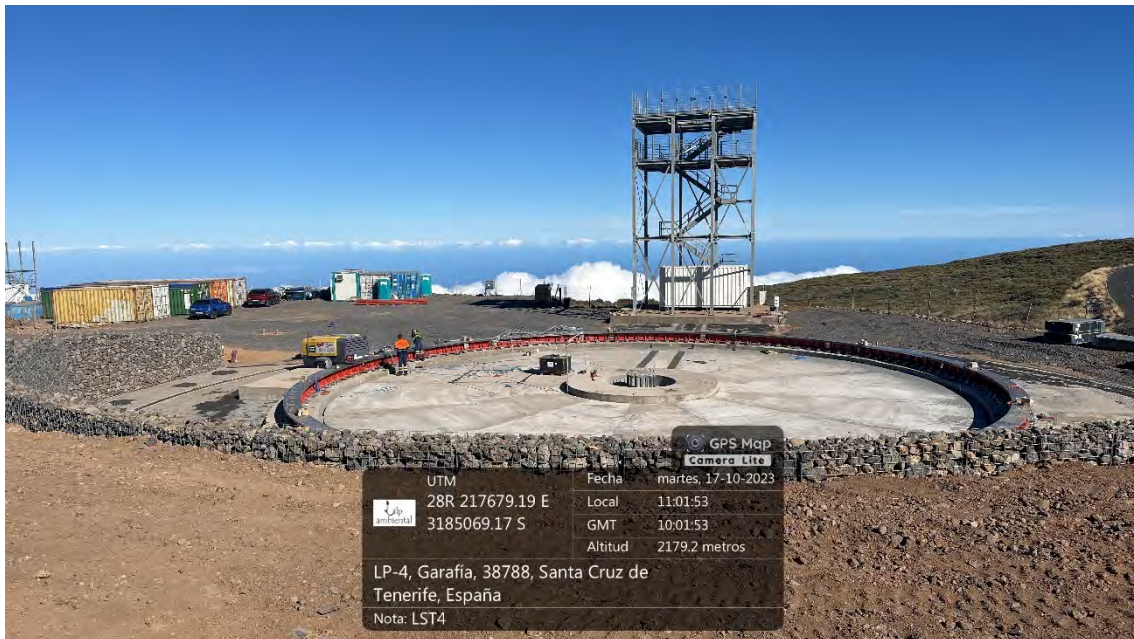
Así, para la prevención del levantamiento de partículas en suspensión, se ha procedido a la colocación de piedra de machaqueo en mayores superficies, como es en la zona de paso, pegado a la vía entre en LST3 y LST4, o en interior del LST4 en la zona de la plataforma auxiliar y alrededor de la torre de descanso, zonas que quedaba despejadas y con la tierra sin cubrir. Al igual que en visitas anteriores no se ha observado acumulación o depósitos de polvo en la superficie de las plantas de la zona, como ya se ha indicado anteriormente.

Vista general del LST4, se aprecia la colocación de piedra de machaqueo en la totalidad de la plataforma auxiliar y alrededor de la torre de descanso.

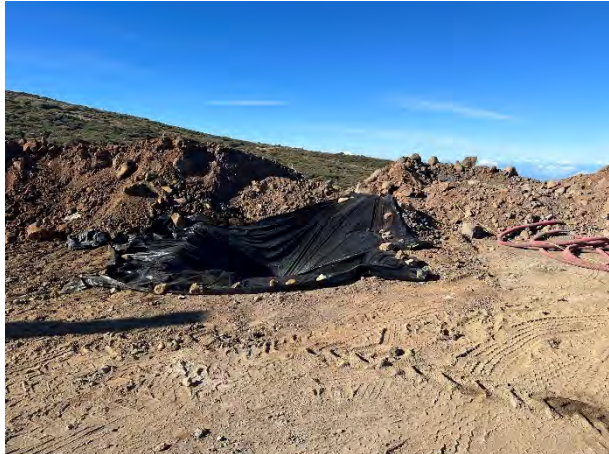
Balsa de lavado canaletas

La balsa de lavado ubicada en la plataforma auxiliar del LST2, se ha colocado la lámina impermeable. Se ha formado una pequeña balsa de lavado en la plataforma auxiliar sobre el

LST2 la cual es utilizada para el lavado de las canaletas exclusivamente, la misma dispone de lámina impermeable y no se observan fugas o derrames en la zona.

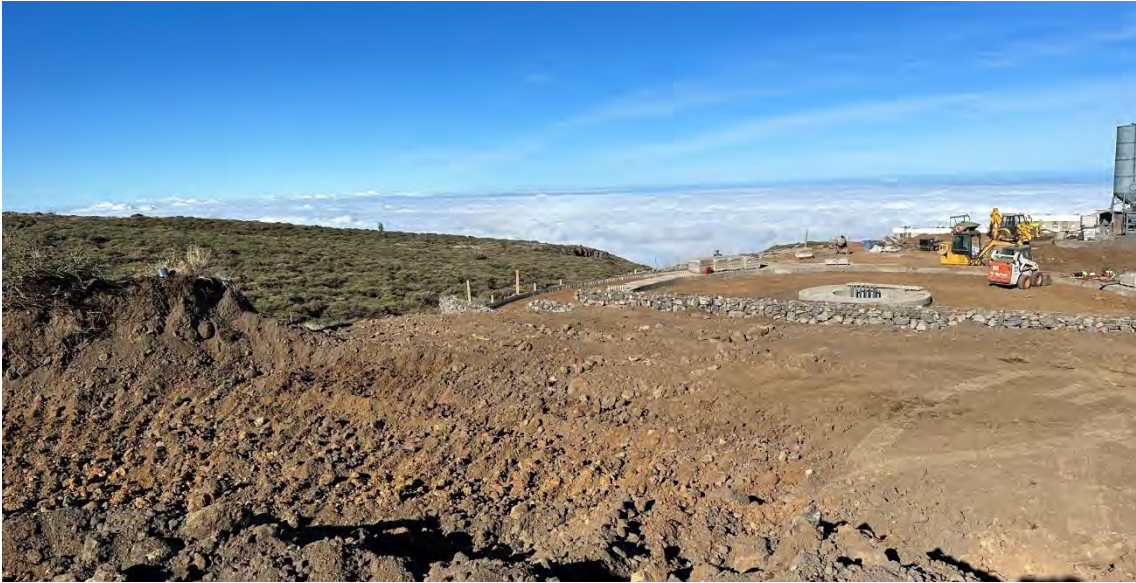
La balsa de lavado está en uso, se aprecia que ha sido utilizada, y no se distinguen derrames fuera de la zona. La segunda balsa, la de lavado de canaletas, casi está colmatada, por lo que se recomienda que sea retirada la lámina impermeable junto a los excedentes de hormigón y transportada por gestor autorizado hasta el punto de reciclaje.

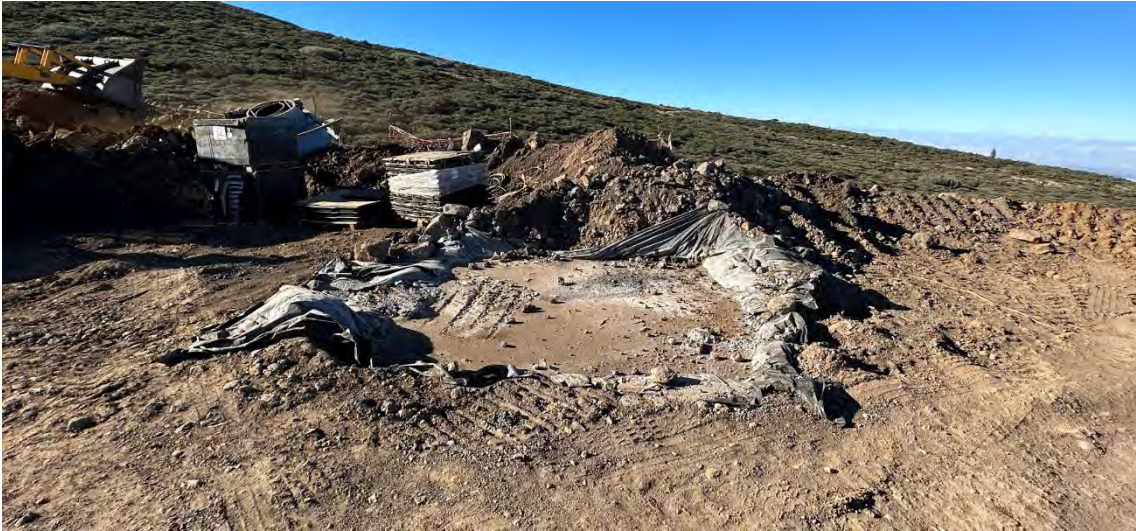
Balsa de lavado de las canaletas, ya colmatada y lista para cambiarse.

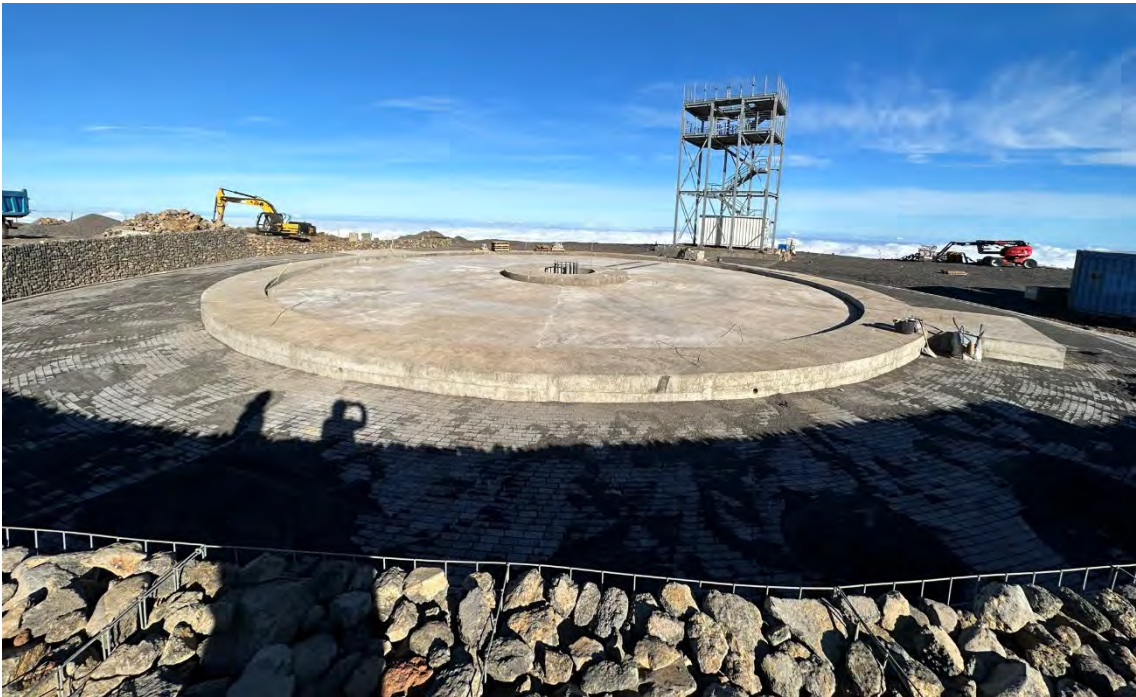
4. Inspección LST3. Ya está cubierto con la losa de hormigón todo el sistema radial y se ha retirado las mantas de fraguado, para su reutilización en el hormigonado del LST2.

La arena que se coloca sobre los adoquines para su finalización y correcto asentamiento está siendo barrida y retirada, esta arena debe ser retirada ya que las ráfagas de viento son susceptibles de desplazarlas y crear cortinas de polvo en suspensión perjudiciales para la vegetación de las inmediaciones.

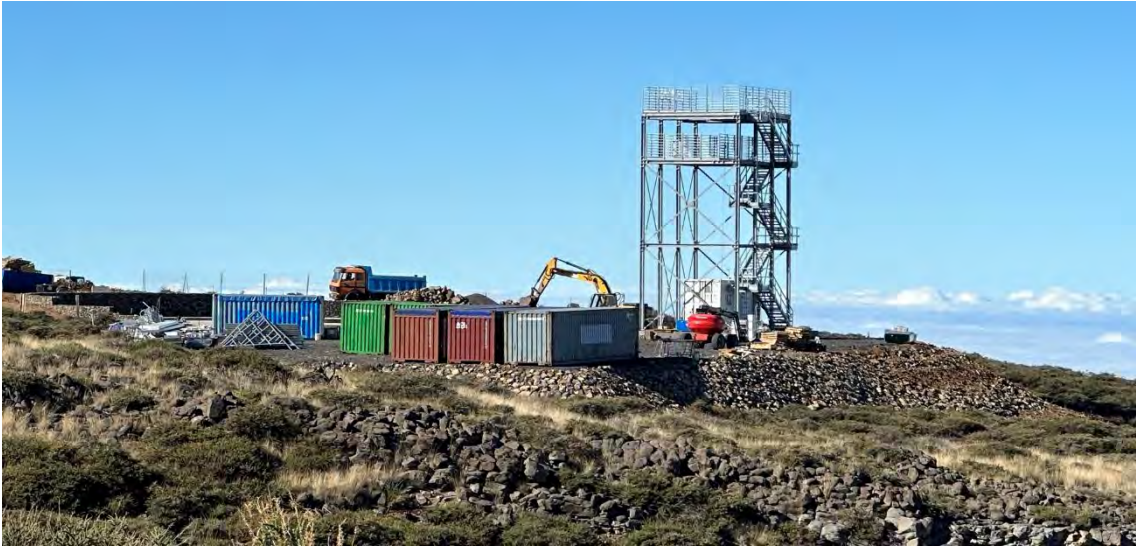
La zona de depósito de residuos férricos y maderas continua en la zona del LST3 sobre la zona de amortiguación entre el telescopio y el medio natural. Cada residuo se encuentra correctamente ubicado en su zona, los cuales posteriormente serán trasladados hasta su punto de reciclaje.

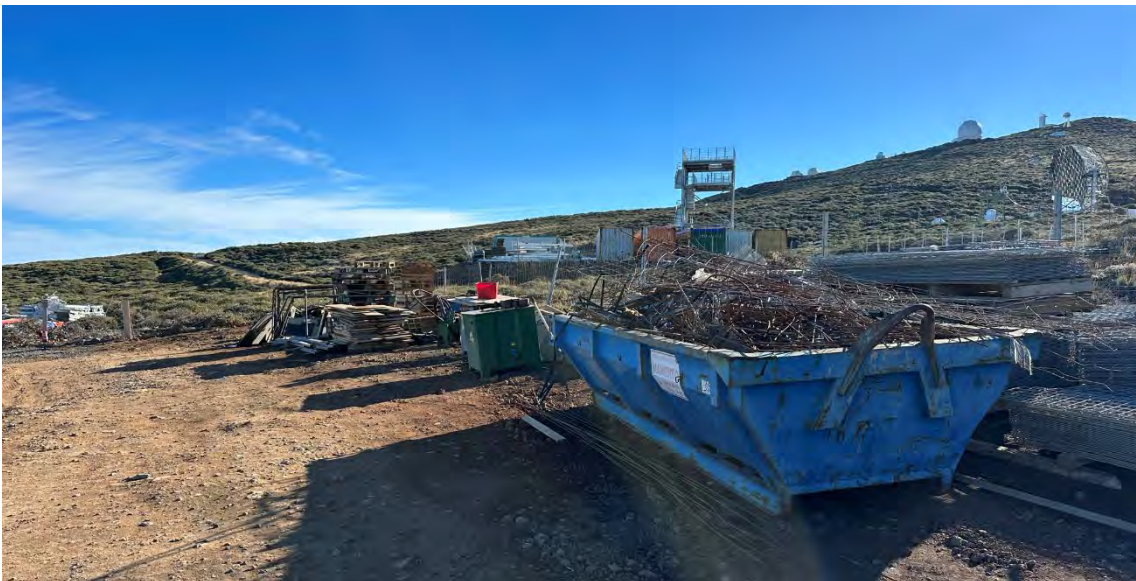
Todo el material acopiado de trabajo de obra civil que existe en el LST3 está siendo trasladado hasta el LST2 para su uso, como son los adoquines. Por lo que en este telescopio lo que se mantiene es tan solo el material de formación de las estructuras del futuro telescopio.

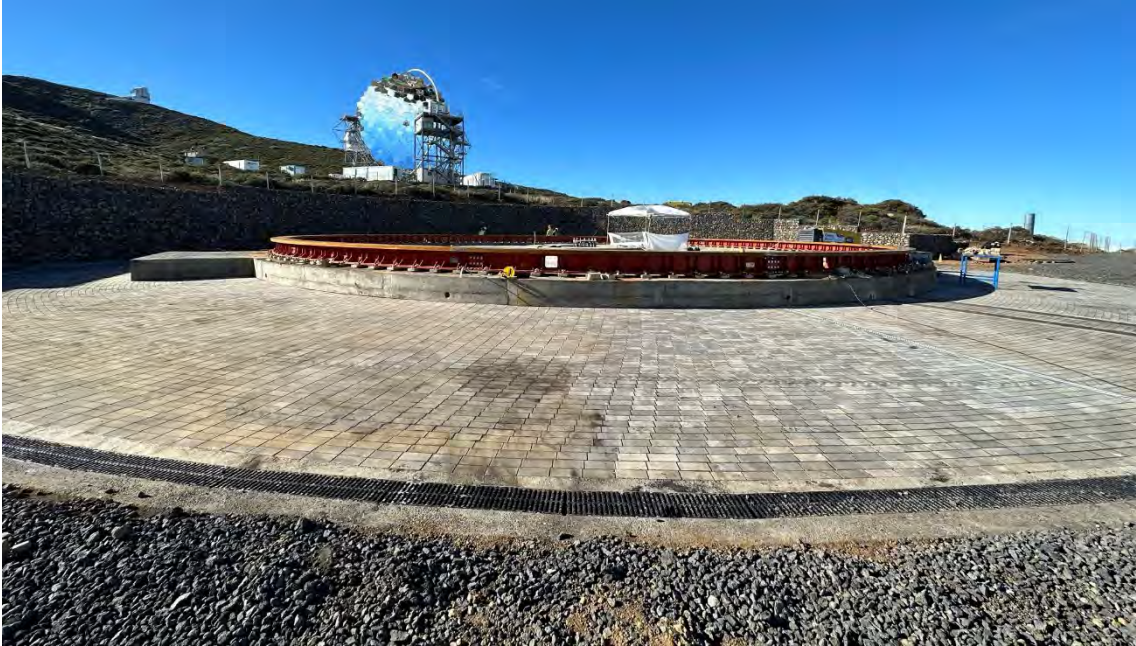
5. Inspección LST4. Los avances y actividades que se han llevado a cabo, van aparejadas a la creación de la estructura del telescopio, observándose como se continúa con la formación del rail de movimiento.

Además, continúa con el acopio de las estructuras que conformaran el futuro LST4, sobre la plataforma auxiliar no apreciándose posibles restos animales o vegetales que hayan podido venir adheridos a estas estructuras y puedan ser causa de introducción de invasoras de forma involuntaria.

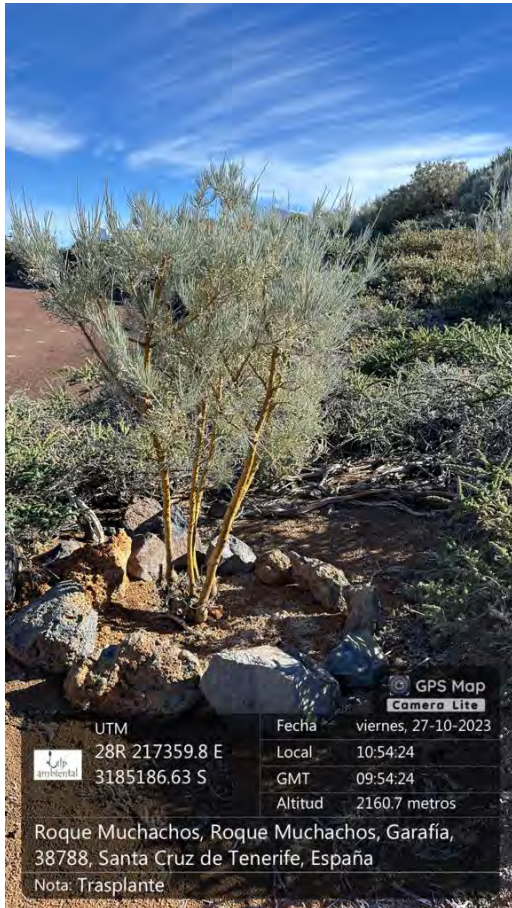
*Genista benehoavensis*

7. Inspección de la presencia de *Senecio viscosus*. En la búsqueda de la presencia de especies invasoras, no se ha detectado la presencia de *Senecio viscosus* ni de ninguna otra especie de carácter invasor, en la zona de actuación y de inspección entorno a la obra.
8. Comprobación del estado de los trasplantes. La inspección de los trasplantes continúa igual, la retama en buen estado y el cedro seco.

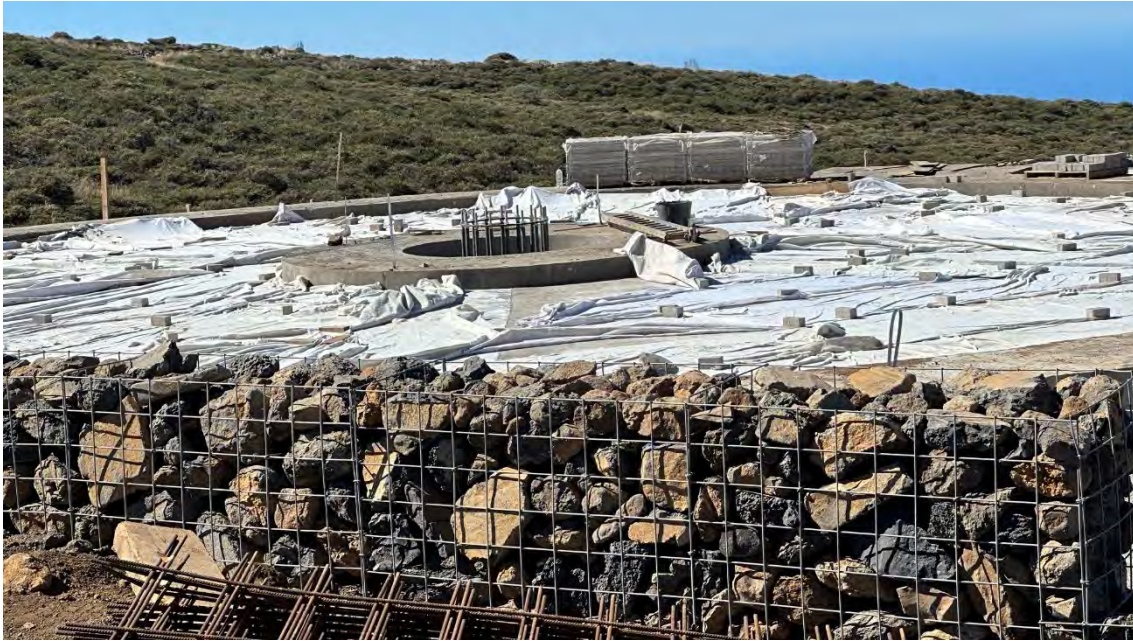
3. Inspección de la zona LST2. Ya se ha procedido a la colocación de la losa de hormigón sobre el sistema radial, la cual se encuentra actualmente con las mantas de fraguado sobre su superficie, permitiendo así mismo un mejor cuajado del hormigón.

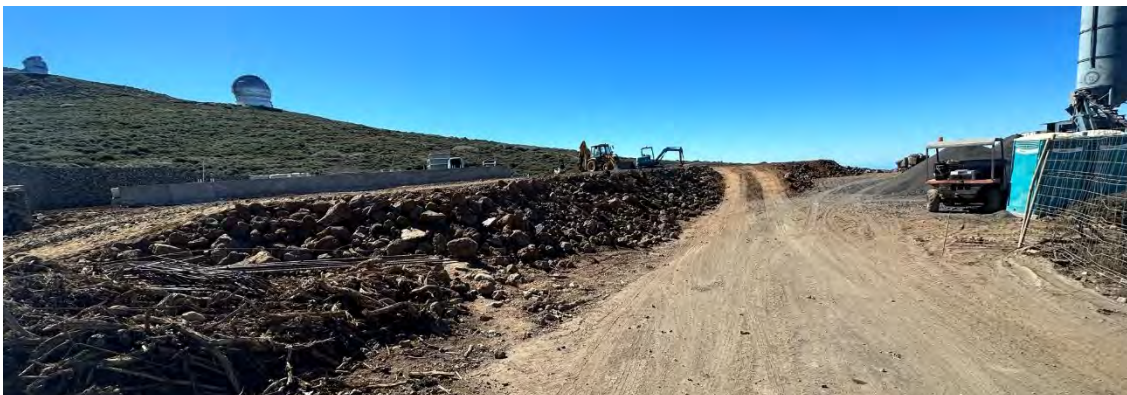
Se continúa con el desmonte de la plataforma del antiguo helipuerto, esta misma tierra que está siendo retirada se coloca en la plataforma auxiliar que se está nivelando en la parte inferior del LST2. En la foto que se muestra a continuación, se puede observar el desnivel existente en la plataforma auxiliar y su progresivo relleno.

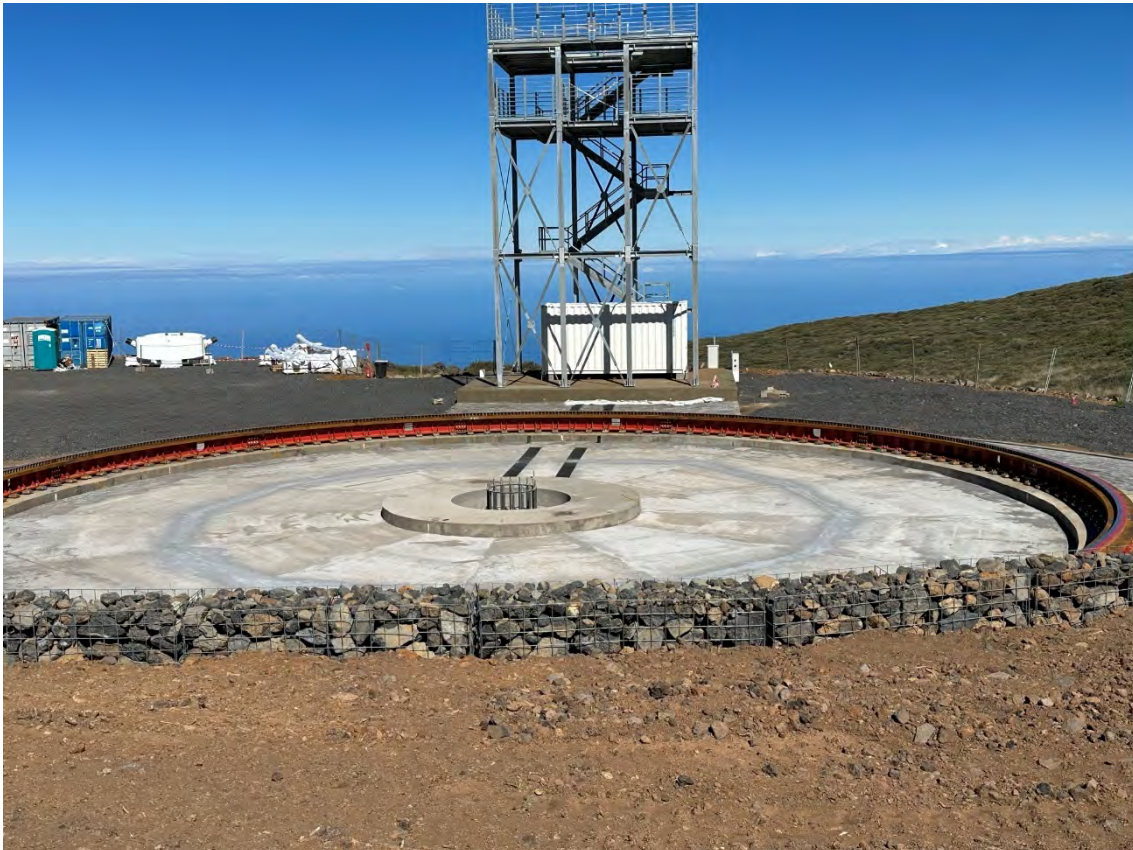
Es de considerar que durante esta visita se pudo observar como una de las mantas de fraguado se encontraba junto a la base de la torre de descanso, se ha indicado su retirada.

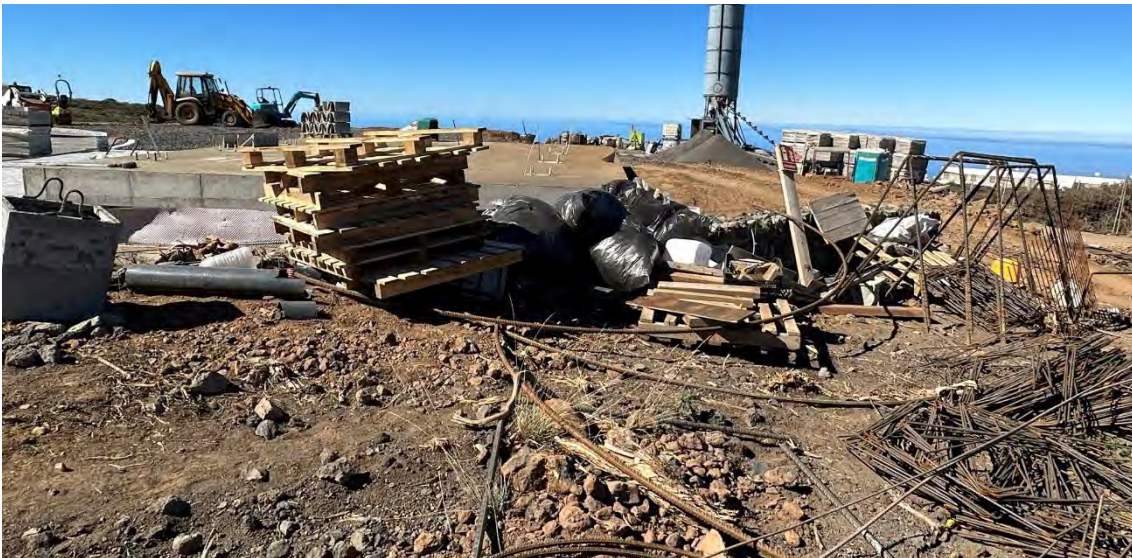
9. Inspección general visual global de la zona de obra. A pesar de encontrarnos la obra en un mejor estado que en visitas pasadas, se ha podido apreciar como las bolsas de basura de la zona de descanso de los trabajadores y de actuación dentro del LST2, se encuentran amontonadas y no han sido depositada en vertedero como se ha estado realizando hasta la fecha, por lo que se levanta un acta de incidencia respecto a este asunto, recomendando la retirada de la basura y su correcto depósito en el lugar asignado. Por lo demás, el resto de residuos está en su bandeja correspondiente.

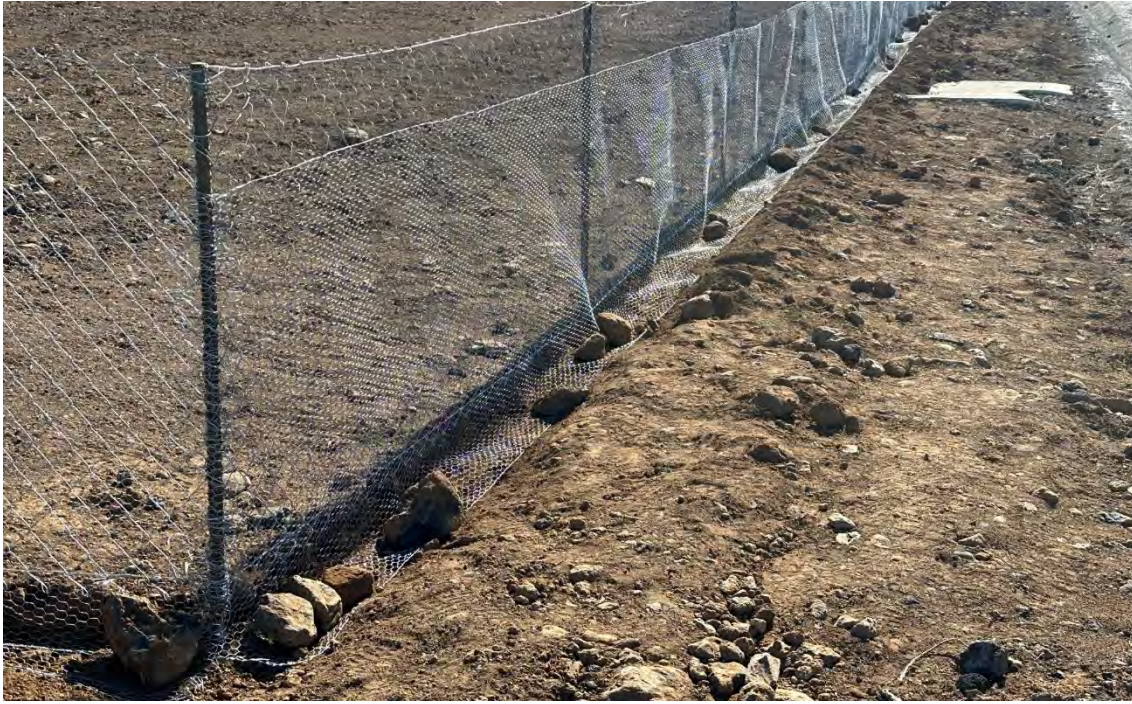
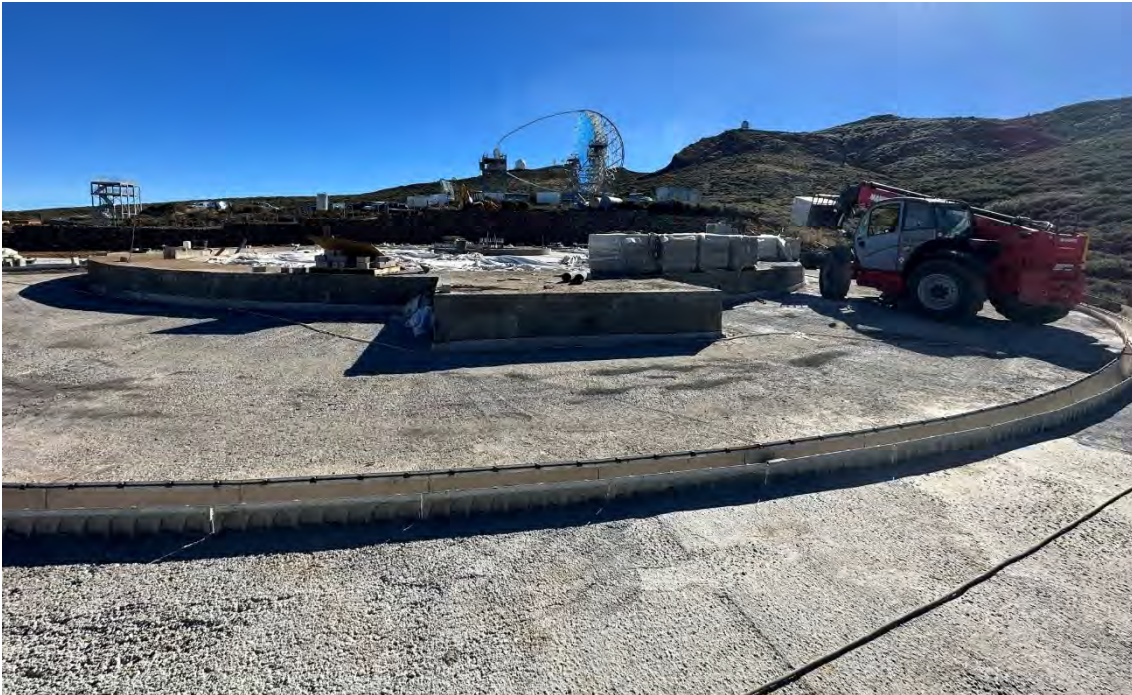
1. Se llevo a cabo el control de los PPI, según se adjunta en el apartado 8 de este informe.
2. Desmante plataforma auxiliar LST1. Se está procediendo a la colocación de la nueva malla metálica, más fina y junto a la ya existente, para la cual se ha abierto una zanja en la base del vallado y se está procediendo a dejar una parte soterrada, para posteriormente recubrir de tierra. Con esta medida, se evita la entrada de conejos en la futura nueva plantación.

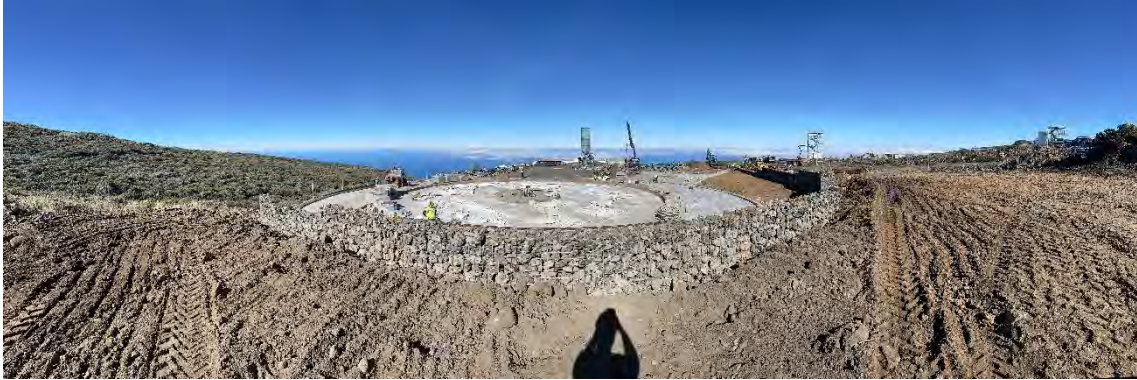
El desmonte, correspondiente en la zona de amortiguación entre el telescopio y el exterior natural, se encuentra casi concluida y nivelada según lo establecido en el proyecto. En la zona más próxima al corredor ecológico también, se ha procedido a su nivelado y acondicionamiento, no obstante, en la misma se aprecia como hay restos de material férreo, los cuales se han indicado su retirada, para que no sean susceptibles de desplazarse y llegar a la zona del corredor causando una posible afección.

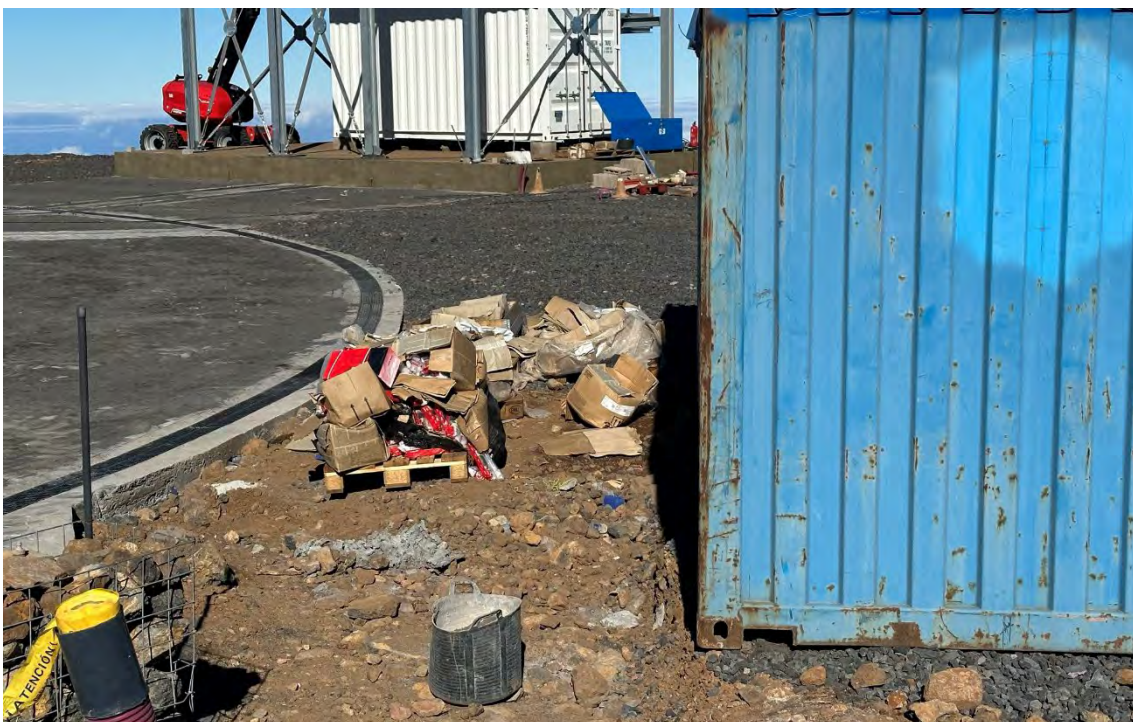
La formación de la estructura de la torre de descanso, supone el uso de material que viene embalado en plásticos y cajas, las cuales tras el proceso de montaje quedan vacías, estas cajas y plásticos deben ser depositados en su contenedor correspondiente, que se encuentra en la plataforma auxiliar del LST4, durante la visita se ha observado algunos de estos restos de embalajes fuera de su lugar, por lo que se ha instado a su retirada y correcta ubicación.

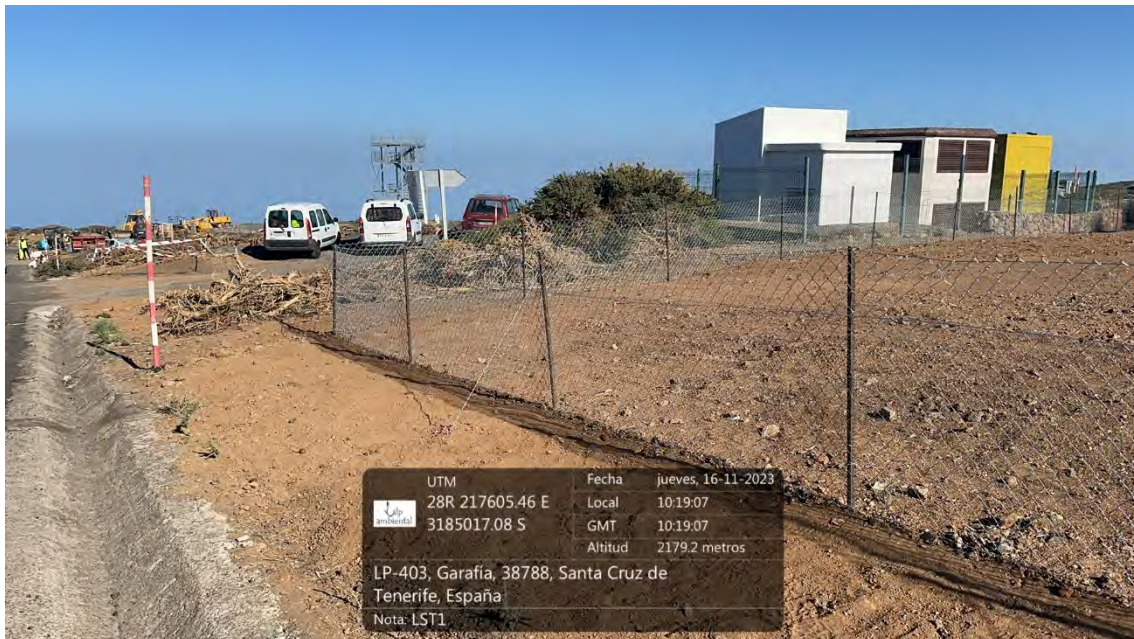
Finalización de soterramiento malla en la parcela de desmonte del LST1.

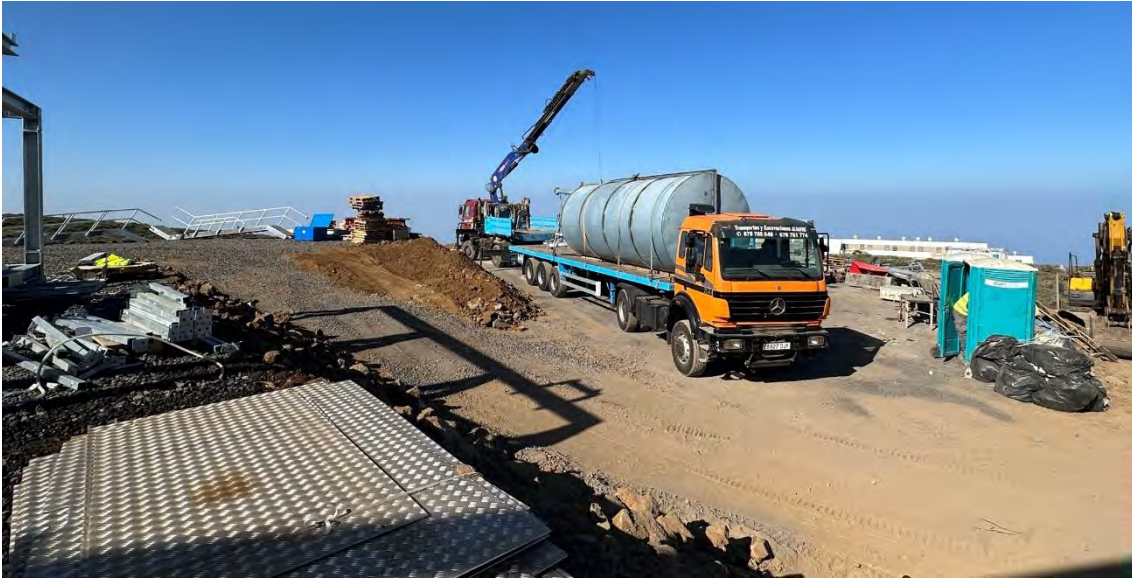
Desmantelamiento de la planta de hormigón, durante esta visita se está procediendo a la retirada de los restos de hormigón que estaban en la balsa de lavado, los mismos están siendo colocados sobre un camión para ser trasladados a su punto de reciclaje.

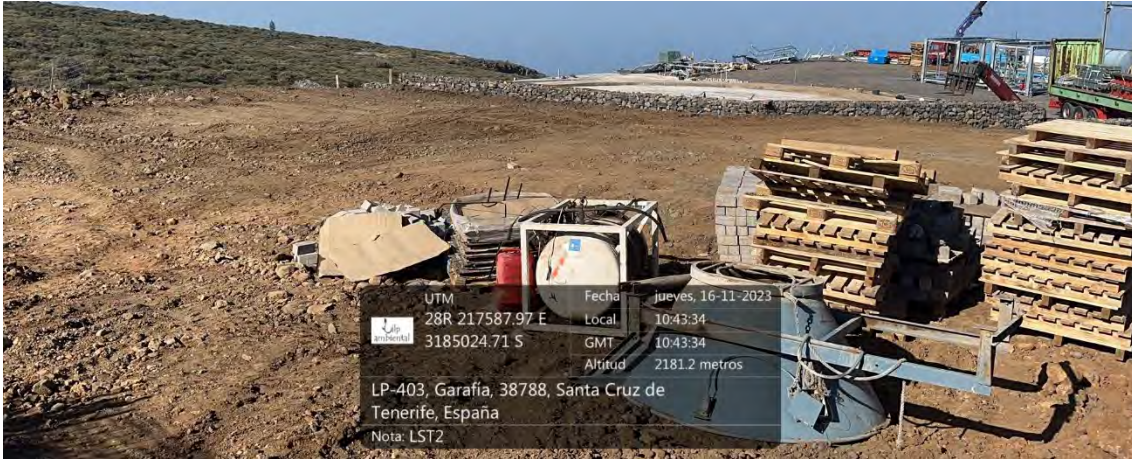
En la zona superior del telescopio, lo que corresponde con la franja de amortiguación libre entre el telescopio y el terreno natural, sigue su acondicionamiento, es decir aplanado de la superficie, la cual se está usando para el acopio de material de los excedentes de la obra como son los adoquines, este material permanecerá en la zona hasta que la propia constructora se lo lleve. No han sido retirados los hierros que en la anterior visita se instaron a su eliminación y traslado.

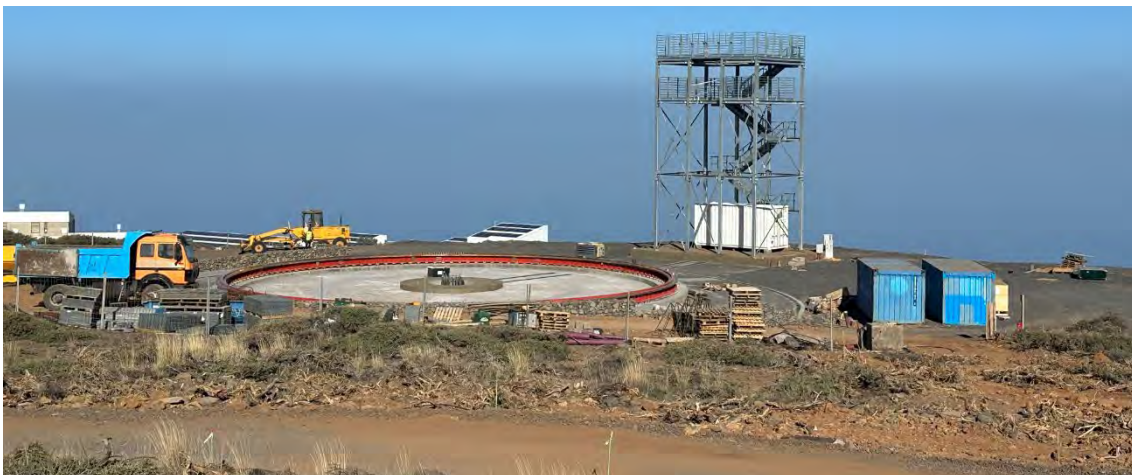
4. LST3. Continúa igual que en anteriores visitas. Los avances del trabajo donde se puede observar son en la formación de la torre de descanso, en esta ocasión y tras la retirada de los plásticos y excedentes de montaje incorrectamente ubicado, no se aprecian nuevos residuos esparcidos por la superficie de actuación.

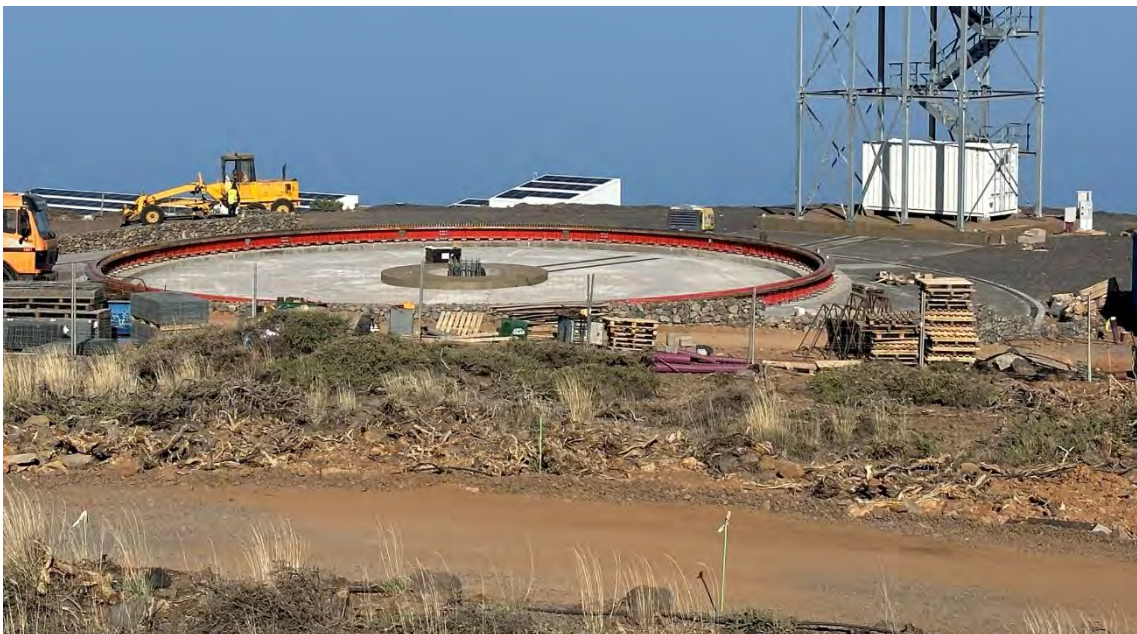
Con la retirada del vallado tanto del LST3 como del LST4, se ha quitado el vallado de la zona de acceso rodado hasta el LST4, el cual no se deberá colocar nuevamente, por lo que se limita el vallado definitivo a la zona del telescopio y de la plataforma auxiliar del LST4, el cual se deberá cerrar entorno a esta, dejando el acceso libre.

Vista LST3, donde se observa el acceso al LST4 y la inexistencia del vallado.

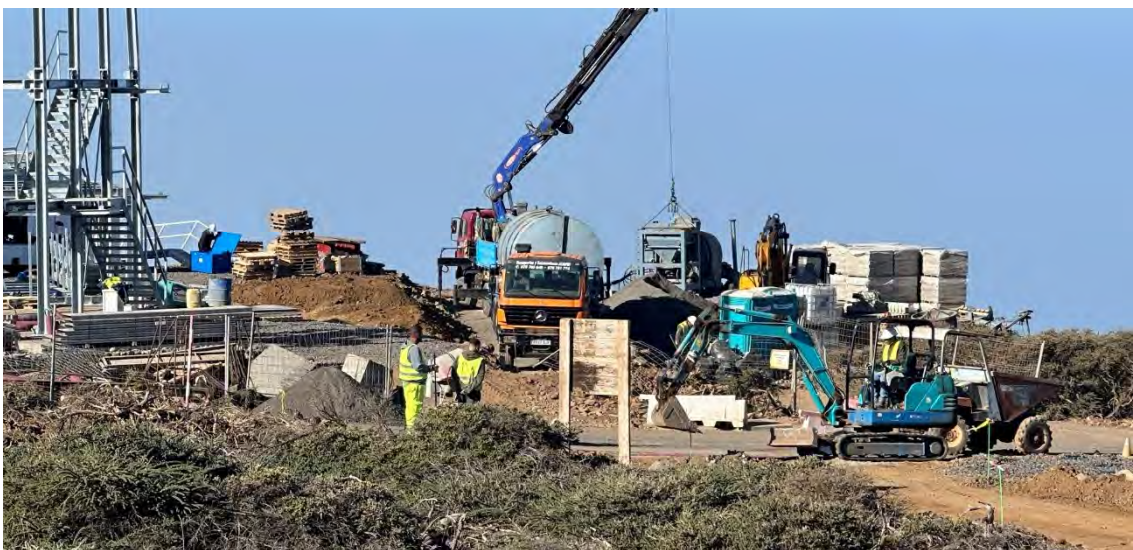
Las balsas de lavado, posibles desencadenantes de alteraciones mayores, están siendo correctamente retiradas y gestionadas.

Vista desde el LST4, del desmonte y retirada de la planta de hormigón.

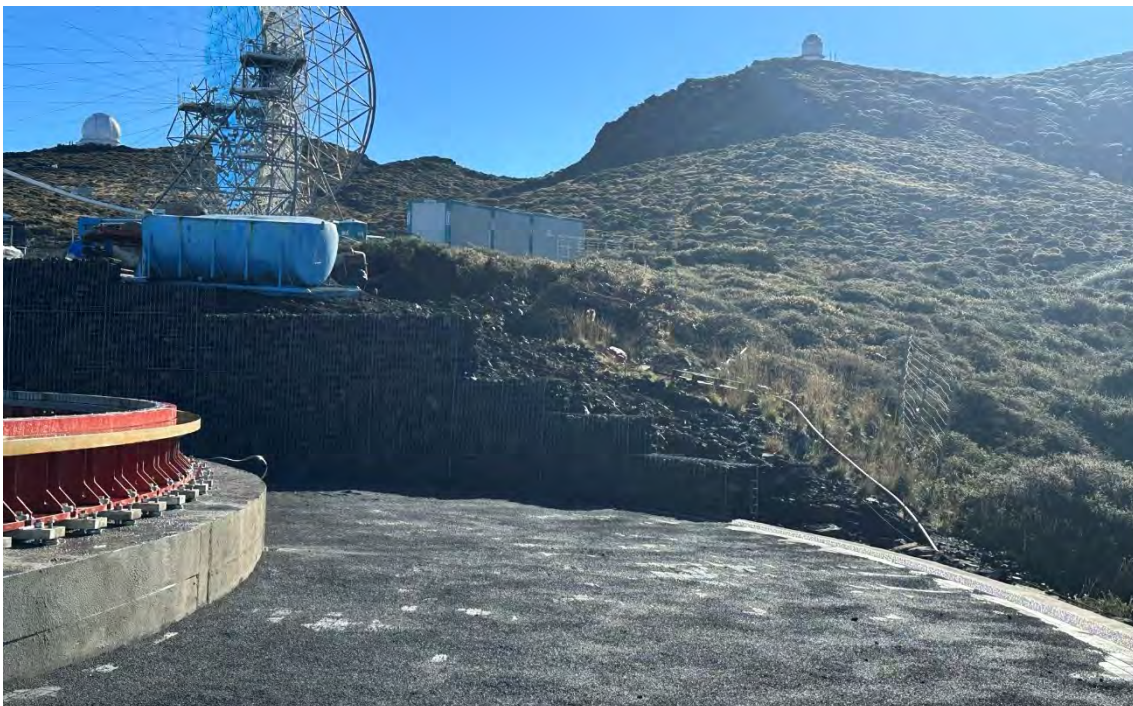
En la zona exterior, zona de amortiguación entre el telescopio y el exterior, se ha retirado la tierra necesaria para la plataforma auxiliar, y procedido a su nivelación acorde a lo establecido en el proyecto. En esta zona continúa el almacenamiento de materiales excedentes de obra, a la espera de ser trasladados por la contrata. Al igual que en anteriores visitas se aprecian restos de material férreo en el extremo más próximo al corredor ecológico, no dentro.
