**NOMBRE DE LA INSTALACIÓN:** Observatorio de Roque de Los Muchachos

**Nº DE INFORME/AÑO DE SEGUIMIENTO:** 10-2024

# SEGUIMIENTO AMBIENTAL EN FASE DE OBRA

Proyecto de los Telescopios  
LST-2, LST-3 y LST-4

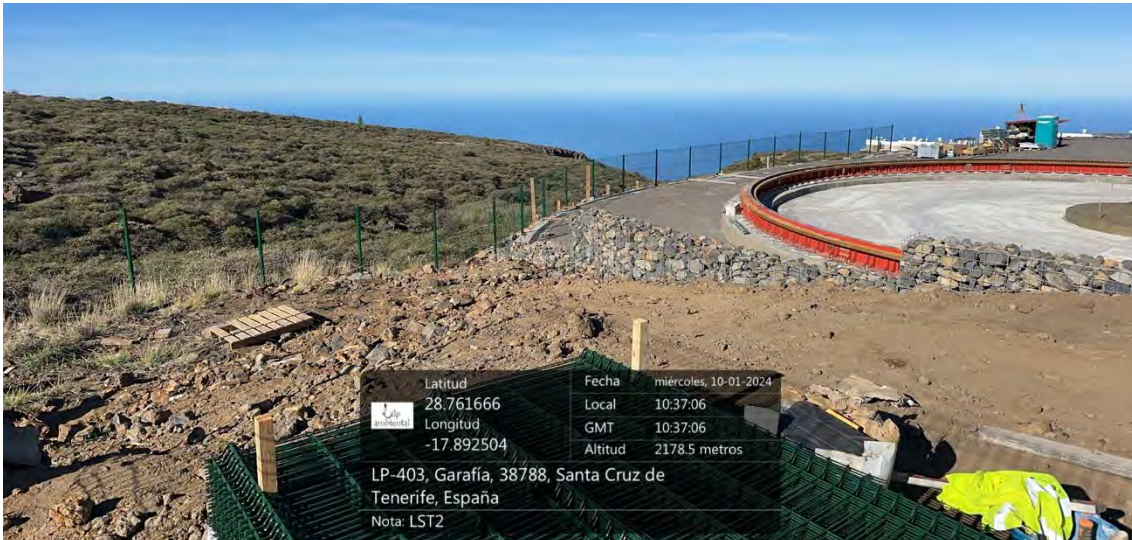
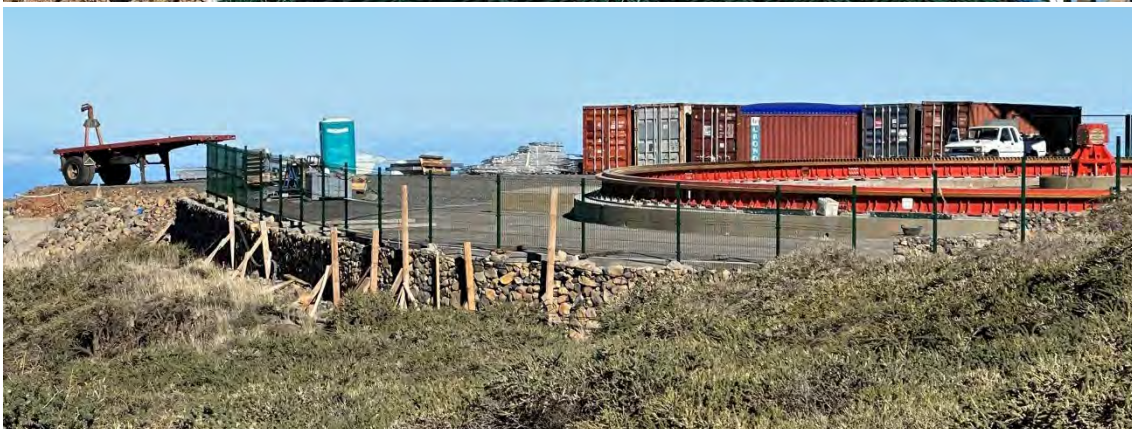
3. LST2. Al igual que durante el transcurso de las últimas visitas, los mayores avances de la obra se llevan a cabo en este telescopio. Se está procediendo a la colocación del vallado en torno a la plataforma del telescopio, en la zona de amortiguación y sobre el muro que lo separa del corredor ecológico. Todavía no se ha retirado los soportes de madera para la formación del muro de piedra. Se ha tenido especialmente en cuenta y revisado está zona limítrofe, haciendo especial hincapié en la necesidad de la urgente retirada de estos soportes y que no se vuelva a pasar por la zona, a pesar de que se observan excelentes condiciones y no se ha alterado la zona, más allá de lo delimitado desde un principio.

En la zona del LST2 se aprecia una nueva superficie de depósito de residuos y acopio de materiales, observándose por debajo de la caseta de los trabajadores gran cantidad de residuos no peligrosos, esperando a su retirada por gestor autorizado hasta su punto de reciclaje. Es totalmente urgente e imprescindible su inmediata retirada, ya que se encuentra en una zona próxima al corredor ecológico, pudiendo llegar a ser desencadenante de daños ambientales mayores. Se ha levantado un acta de incidencia y notificado para su inmediata retirada.

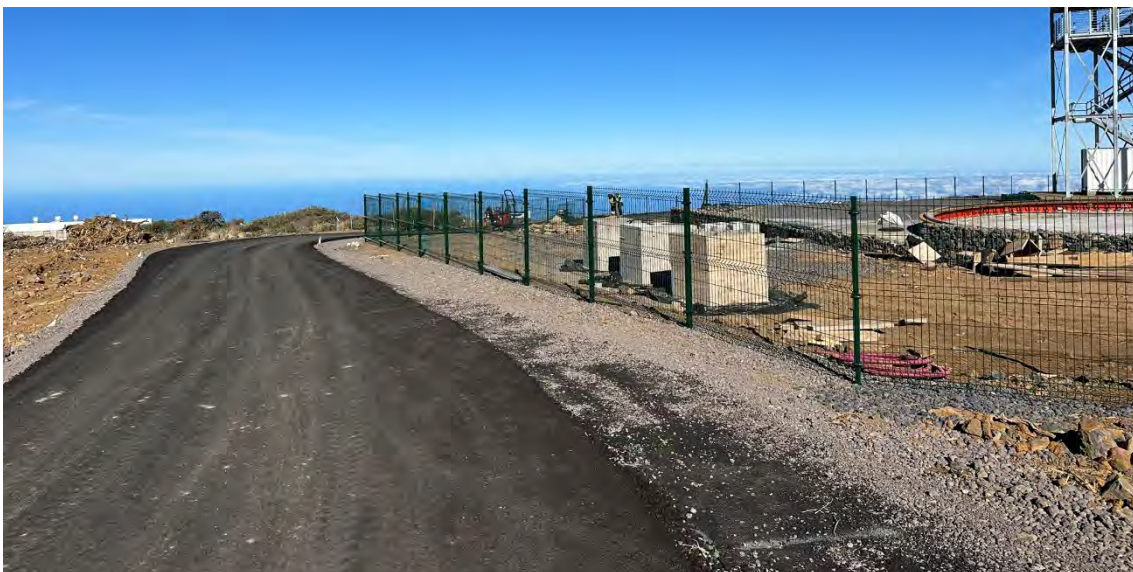
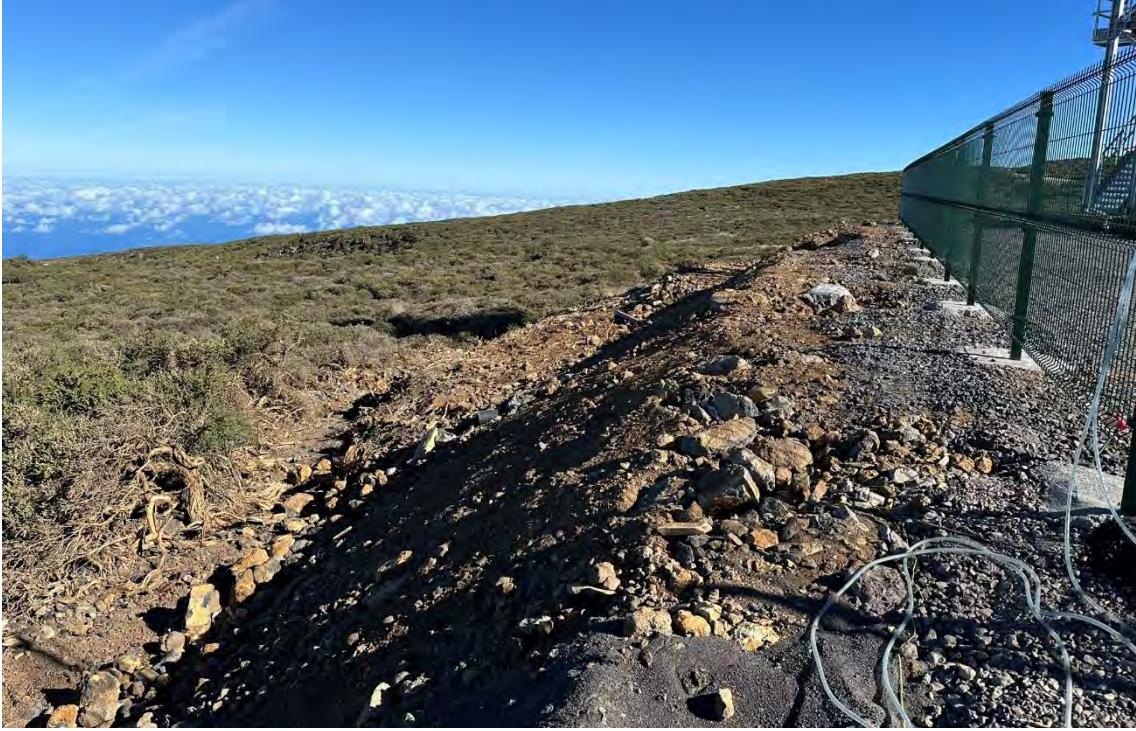
4. LST3. Los avances en la obra civil del telescopio han consistido principalmente en la colocación del vallado perimetral y de la puerta de acceso, sobre todo por la zona más próxima al acceso asfaltado, quedando sin vallar la zona alrededor de la plataforma auxiliar. La zona bajo el vallado definitivo en lo que corresponde con terreno natural, necesita de una revisión y despeje de restos de residuos aislados, como tubos de canalización o plásticos que deben ser retirados urgentemente tras la colocación del vallado impidiendo que estos restos puedan ser transportados por el viento hasta zonas de vegetación.

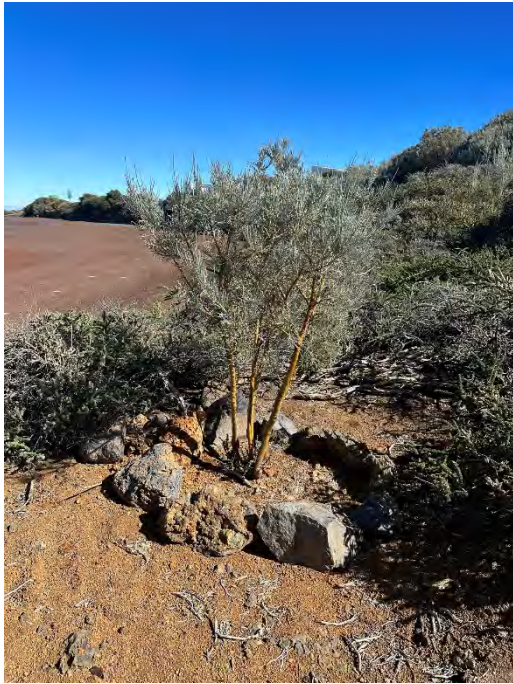
*Genista benehoavensis*

8. Comprobación del estado de los trasplantes. Los trasplantes continúan igual, el cedro seco y la retama completamente instaurada

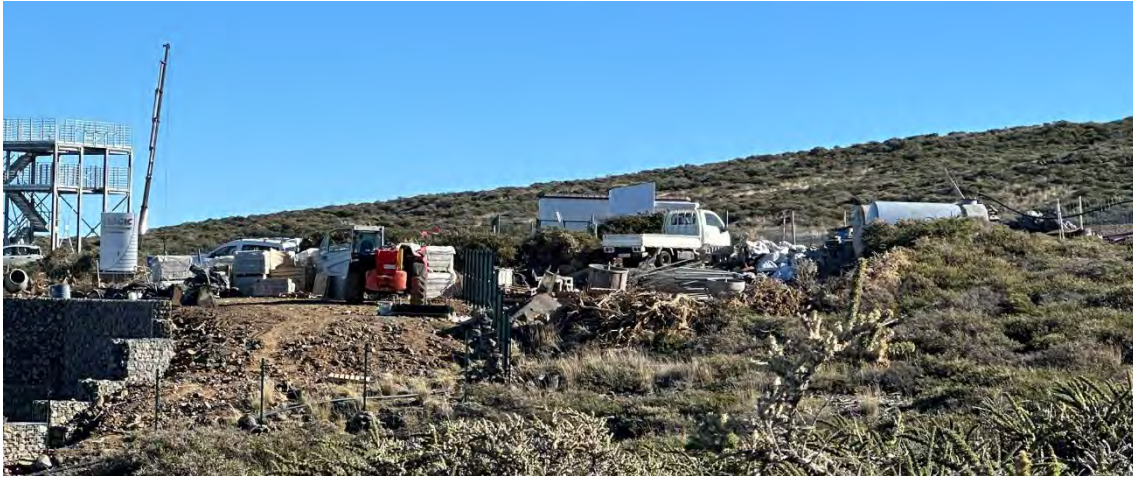
Como consecuencia, en la zona del LST2 se aprecia un acúmulo de residuos, separados por montones, en la zona bajo la caseta de los trabajadores próximo al corredor ecológico, los cuales con fuertes vientos pueden dar lugar a problemas ambientales mayores, ya que parte de estos residuos pueden ser llevados por el viento y depositados fuera de la obra y el corredor ecológico, por tal razón se ha levantado un acta de incidencia y se ha informado a la propia contrata de su inmediata retirada. Por otro lado, en la zona del LST3 ya se ha procedido a la retirada del acopio de residuos férreos y de madera que tenían en la zona de amortiguación, no obstante, bajo el nuevo vallado que están colocando en la zona de plataforma auxiliar en el talud se han distinguido restos de material de obra, que también deben ser retirados.

LST2 visto desde el sendero, se aprecia el acopio de residuos.

En vistas de estas incidencias detectadas en la última visita, se hace especial ahínco en que, una vez finalizada la obra civil y tras cada jornada laboral, es necesario la retirada de todo residuo que pueda encontrarse dentro de la obra, pero además se hace necesario una batida por las afueras en las zonas más próximas recogiendo todo resto de residuo que pueda aparecer, sobre todo una vez finalice la obra de forma exhaustiva.

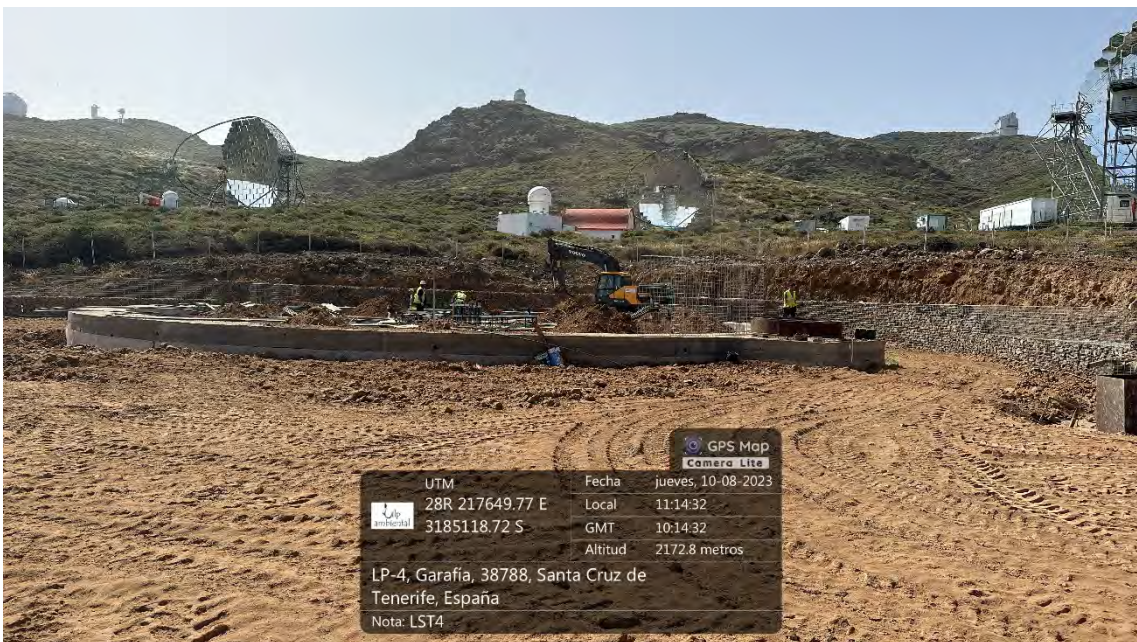
Plataforma LST4

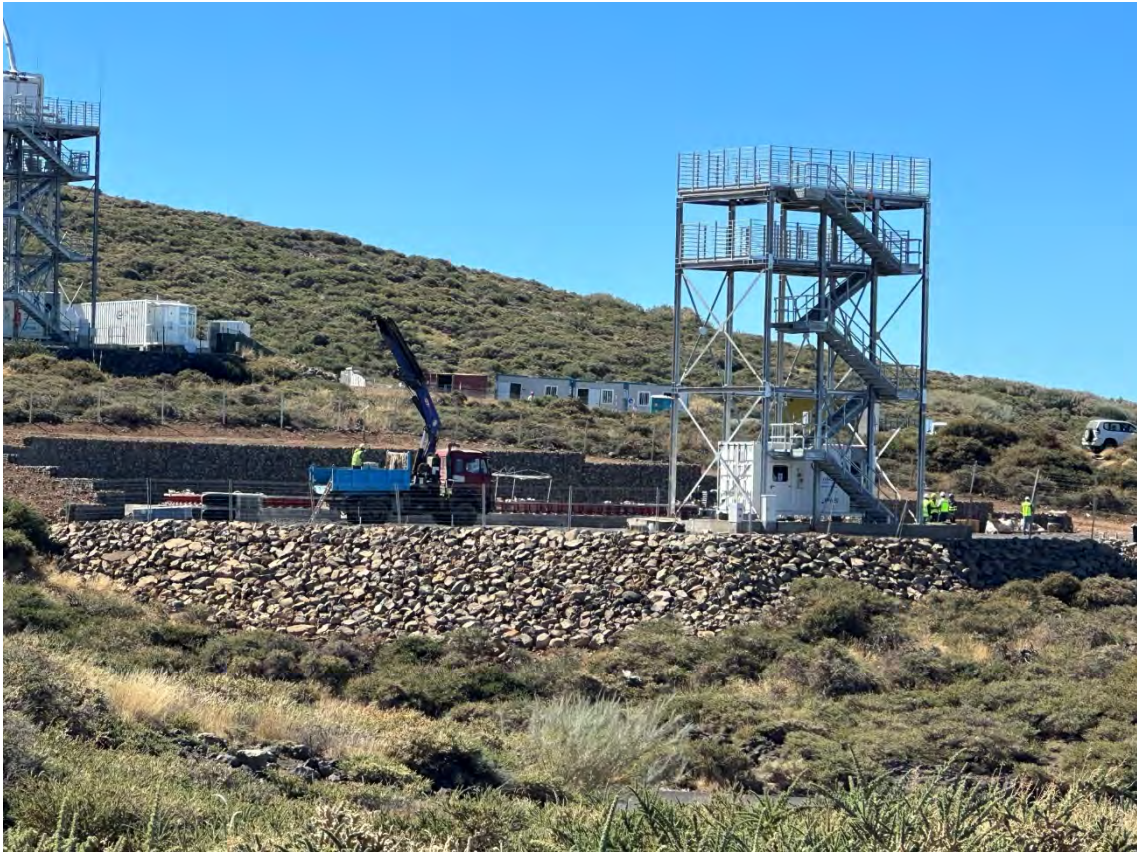
Vista del futuro LST4

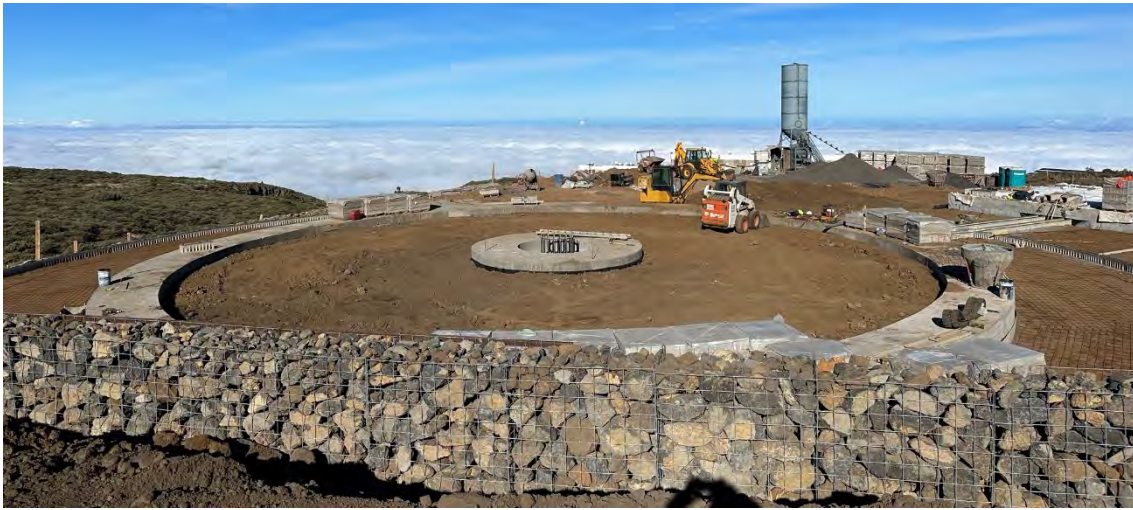
Vista del LST2 sobre la parte superior

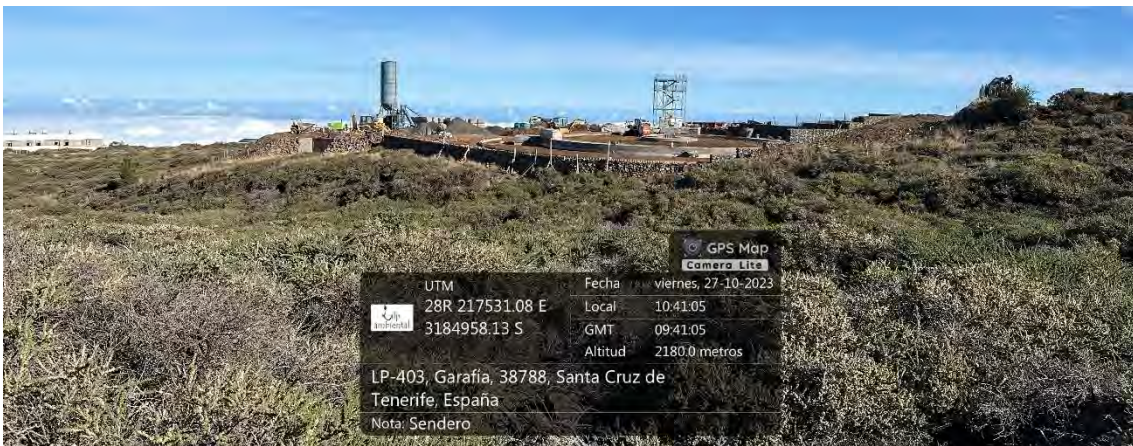
Vista desde el sendero PR-LP-11 hacia el LST-2

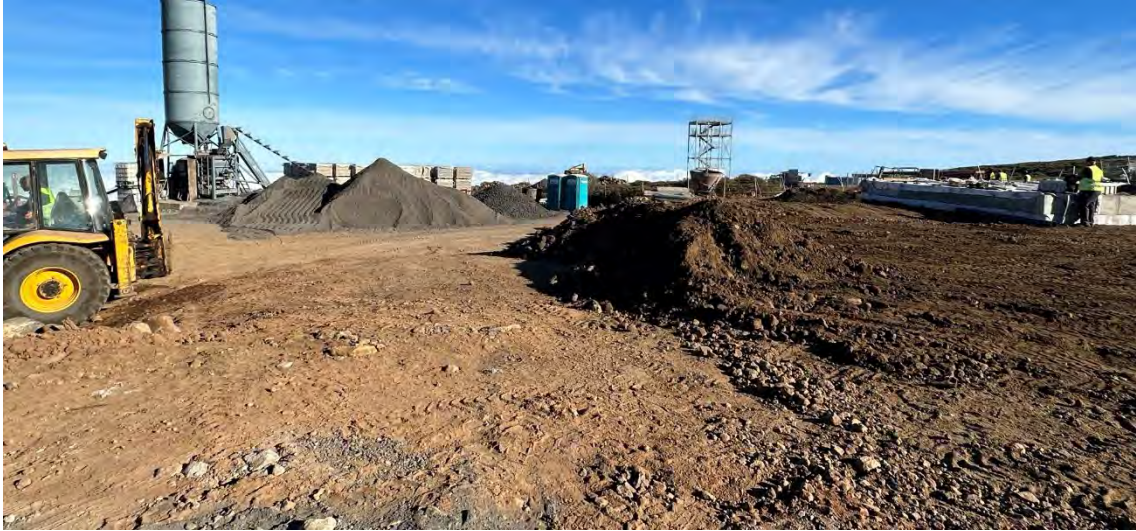
Relleno y nivelado plataforma alrededor del LST2

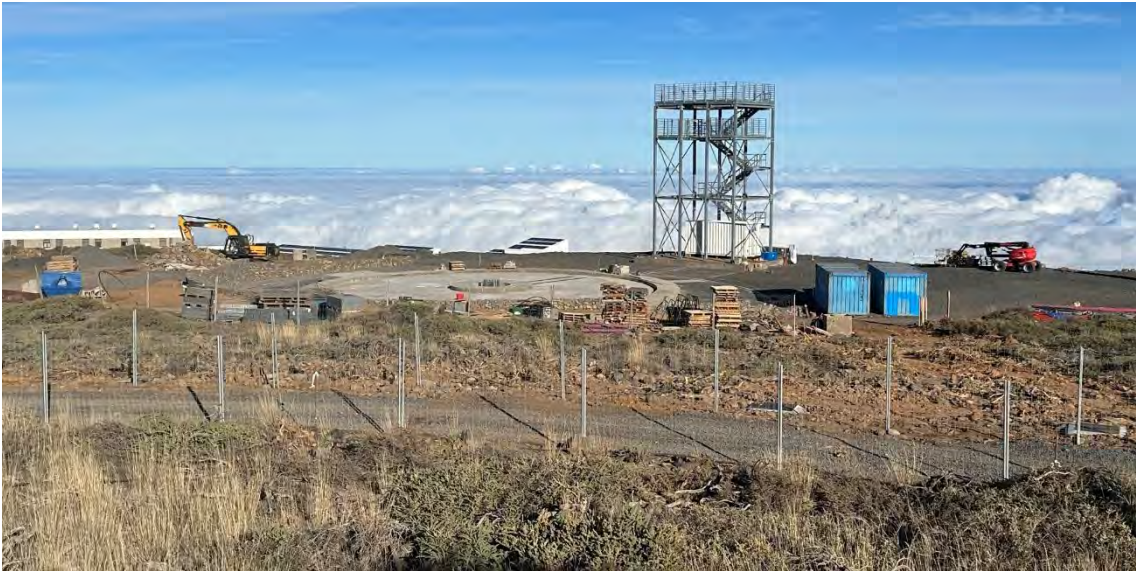
Vista LST3

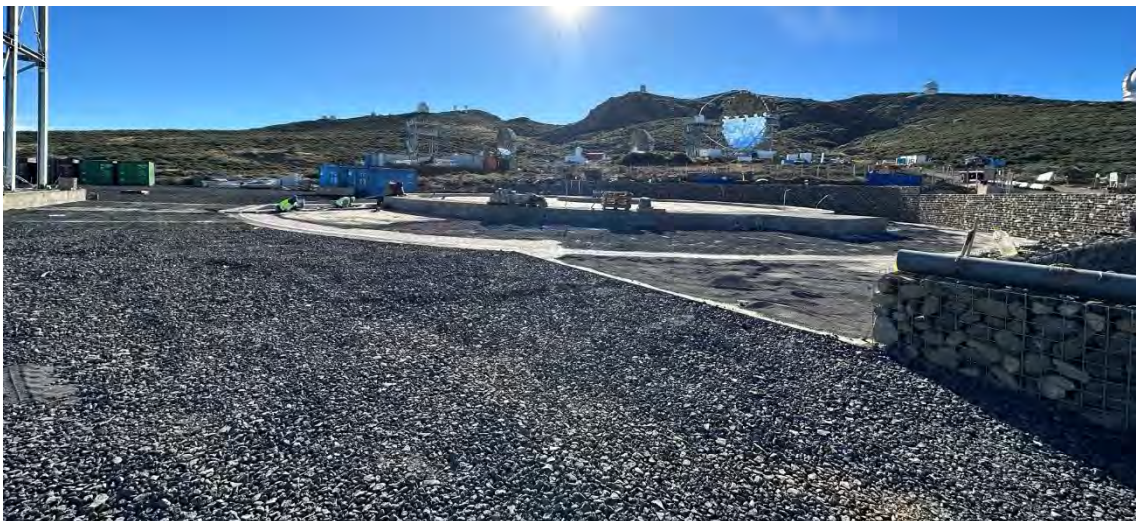
Plataforma del LST3

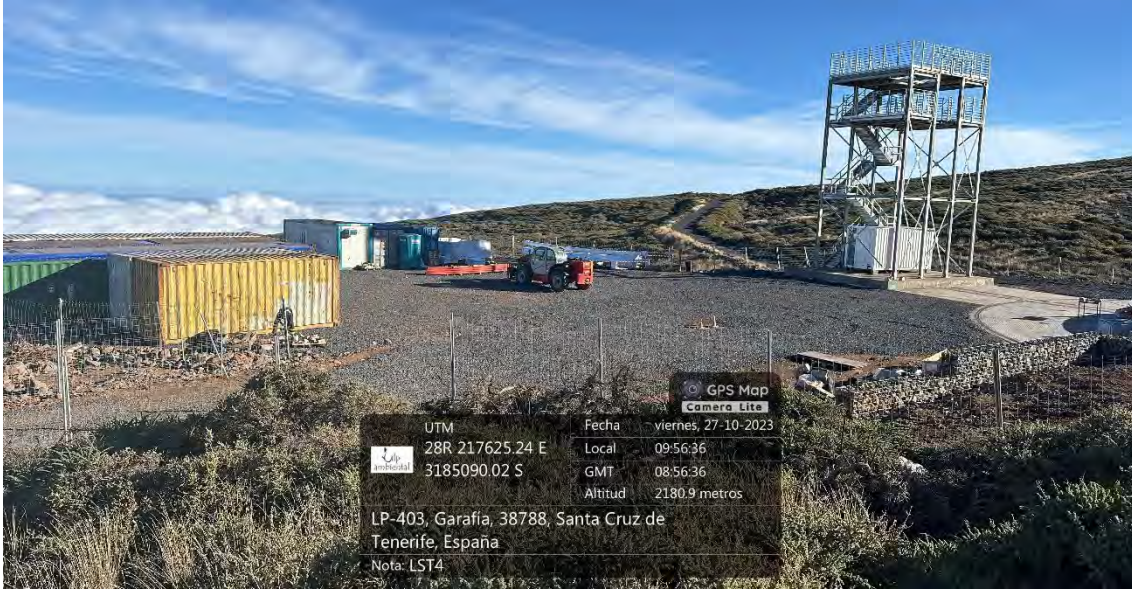
Plataforma auxiliar del LST4

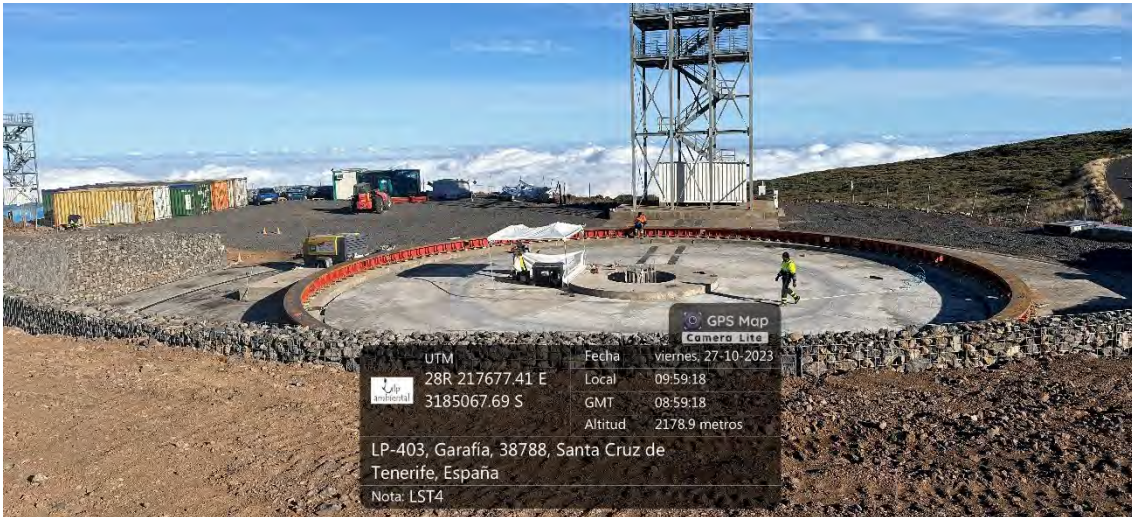
Plataforma LST4

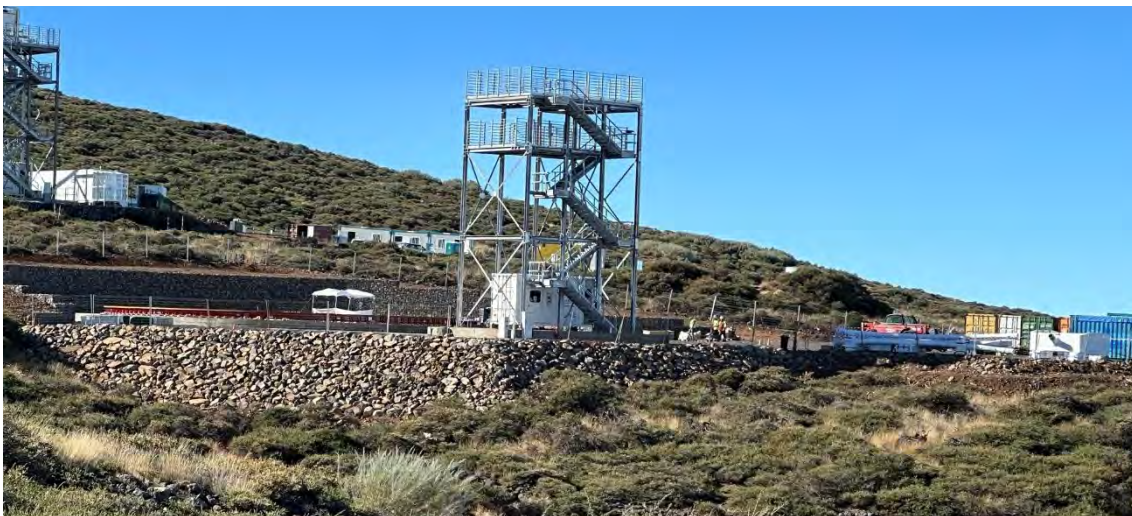
Panorámica LST4

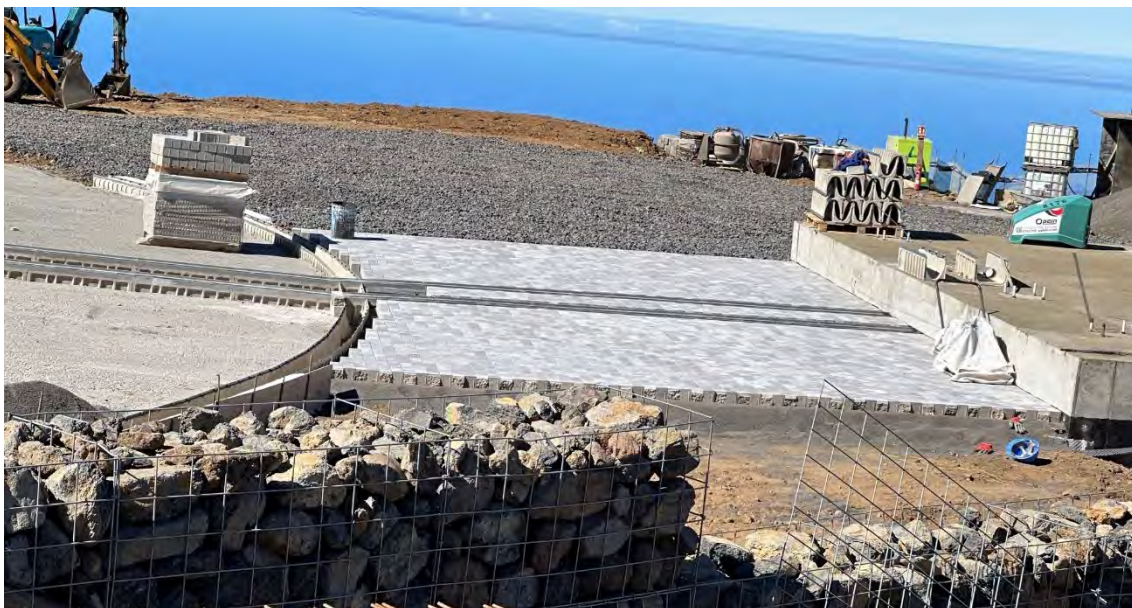
Plataforma LST2, comienzo de la colocación del adoquinado

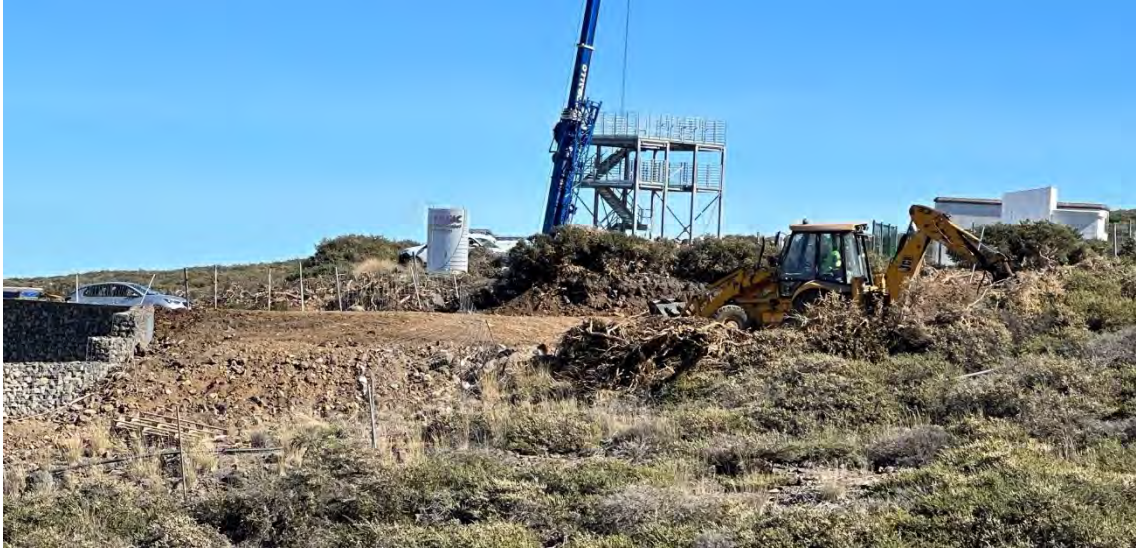
Detalle del trabajo sobre la zona de amortiguación por la parte hacia el sendero.

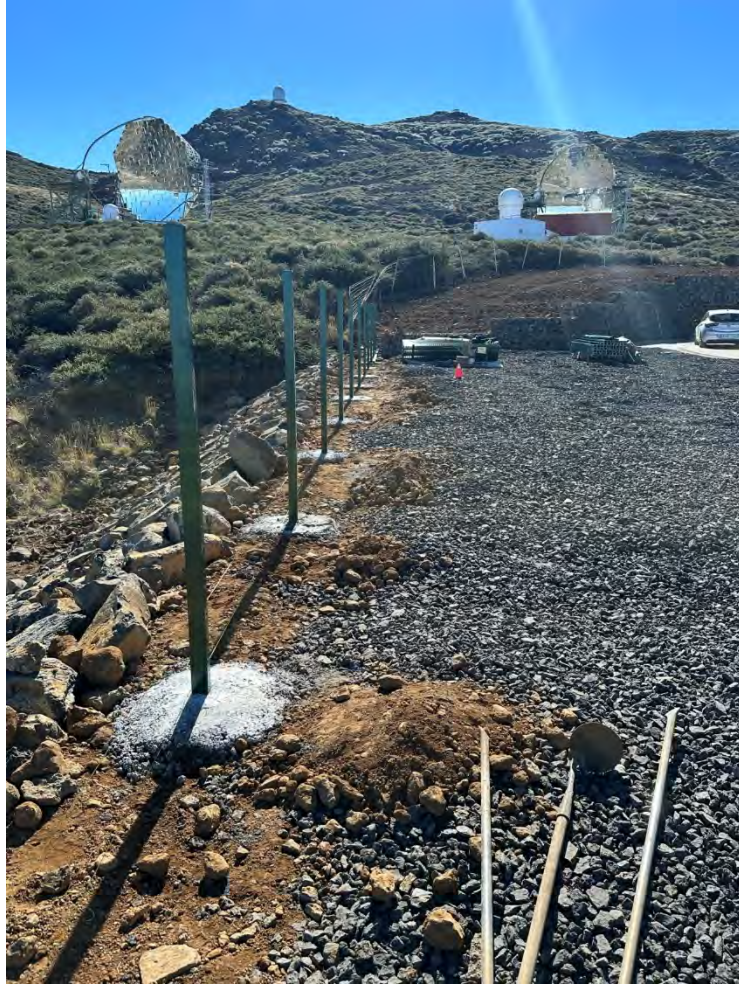
Colocación vallando LST4

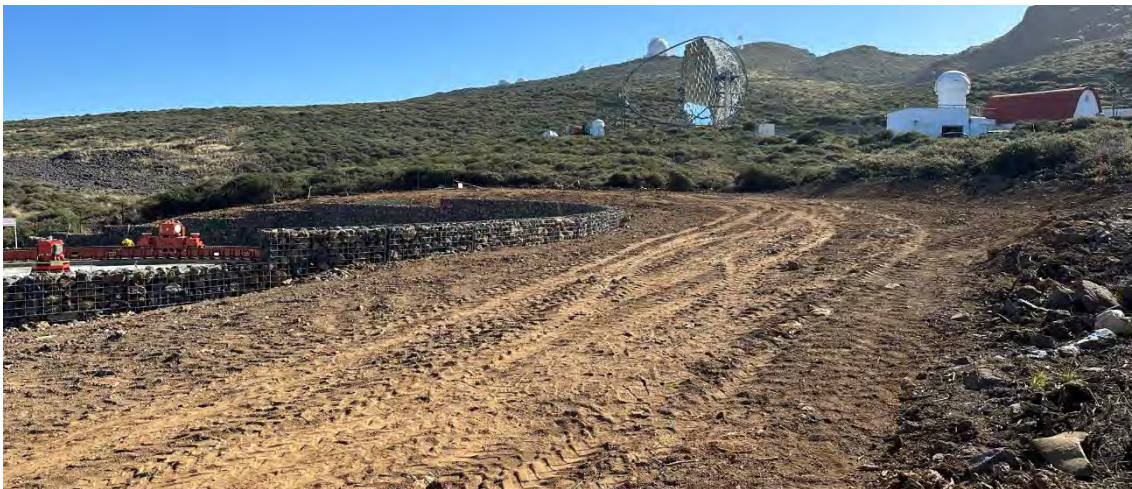
Zona de amortiguación del LST4

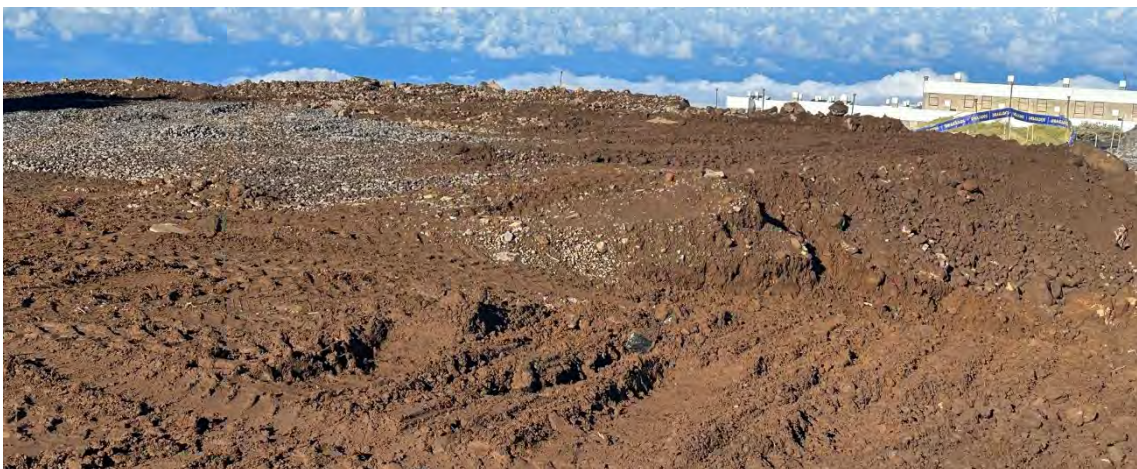
Extendido plataforma auxiliar LST2

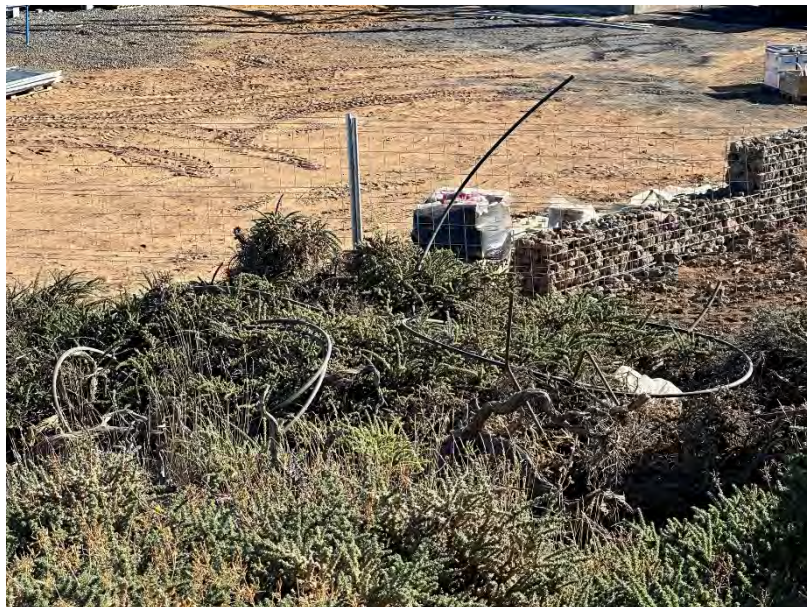
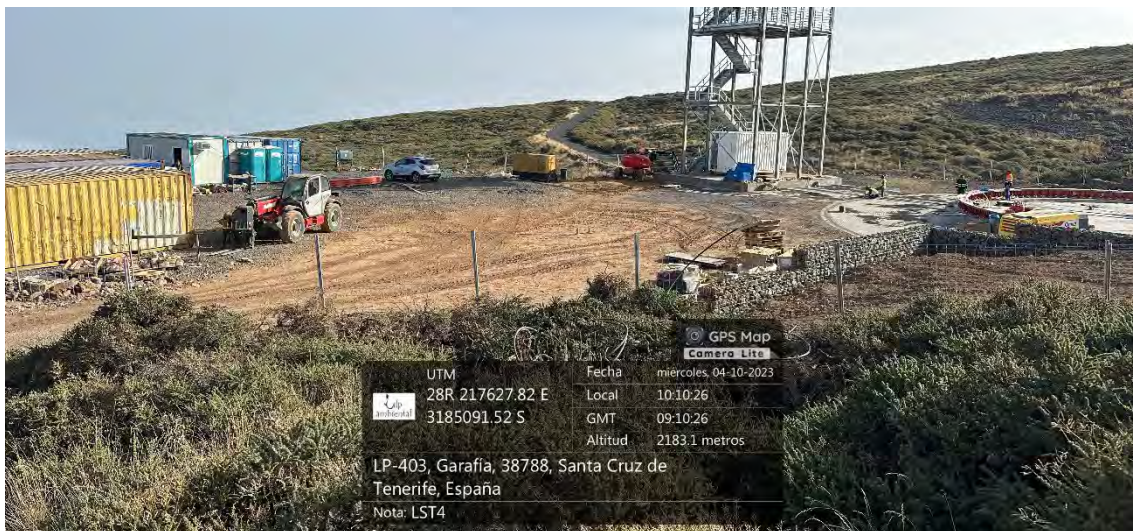
| <i>INCIDENCIAS AMBIENTALES</i> | <i>Incumplimiento</i> | <i>Medidas correctoras propuestas</i> | <i>Responsable</i> | <i>Incidencia anterior no subsanada</i> |
|---|--|--|---|---|
| Residuos | En el exterior del LST4 se observan cables que han sido retirados de la zona de amortiguación entre el exterior y el telescopio. | Retirada y ubicación en los contenedores correspondientes para su posterior reciclado. | Contrata | En la anterior visita se observaba que además las maderas y metales no estaban depositadas en su contenedor correspondiente, esto fue corregido y solo queda la retirada del cable. Subsanada en visita 17.10.2023. |

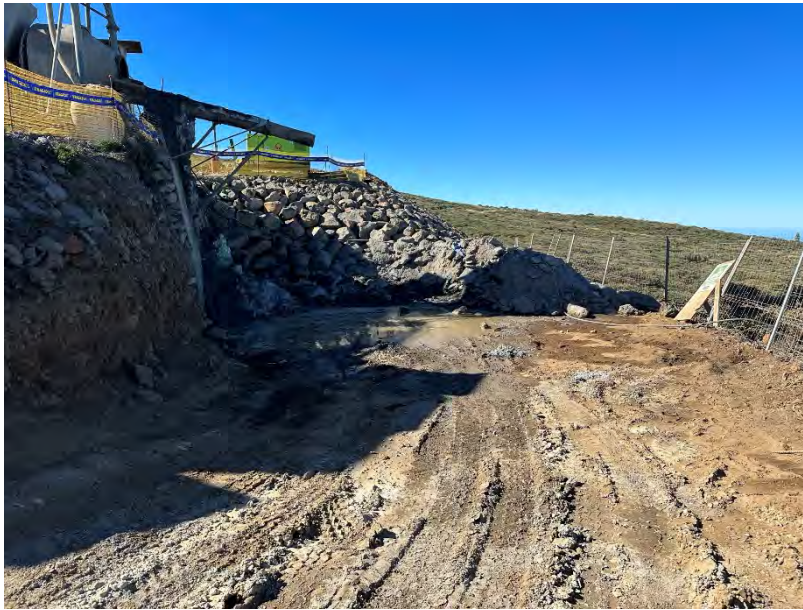
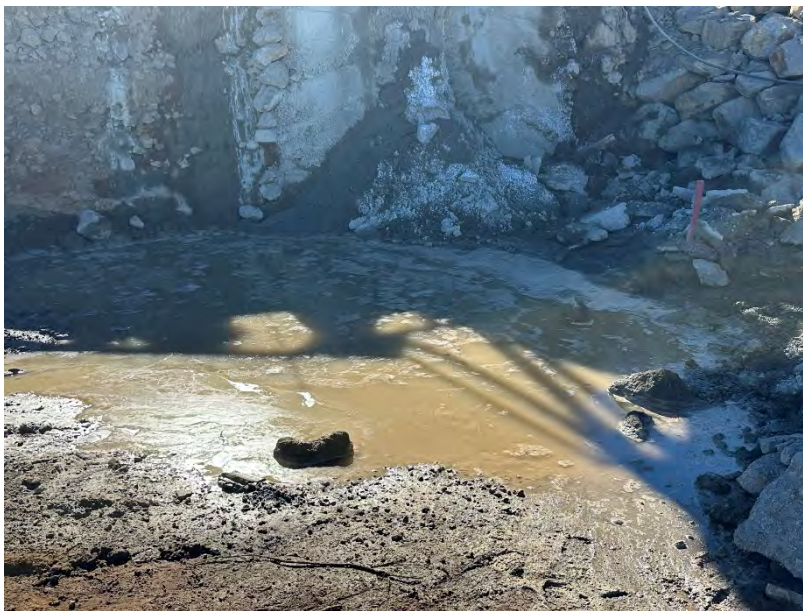
| <i>INCIDENCIAS AMBIENTALES</i> | <i>Incumplimiento</i> | <i>Medidas correctoras propuestas</i> | <i>Responsable</i> | <i>Incidencia anterior no subsanada</i> |
|--|---|---|---|--|
| Balsa de lavado de la hormigonera sin lámina impermeable | Una vez se ha procedido a la retirada de la vieja y se ha hecho el hueco nuevamente, no se ha colocado la lámina impermeabilizante que impida la lixiviación de los compuestos nocivos del hormigón | Colocación inmediata de la lámina impermeable | Contrata | La anterior visita se encontraba igual, con la falta de la lámina impermeable. Subsanaada en visita 17.10.2023 |

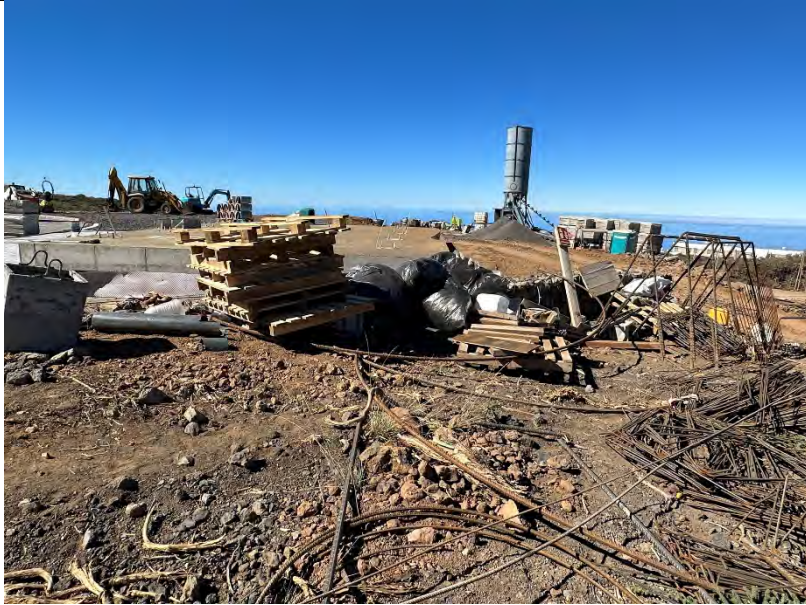
Plataforma LST2

| <i>INCIDENCIAS AMBIENTALES</i> | <i>Incumplimiento</i> | <i>Medidas correctoras propuestas</i> | <i>Responsable</i> | <i>Incidencia anterior no subsanada</i> |
|---|---|---|---|--|
| Residuos | Bolsas de basura acumuladas en la zona de trabajadores y junto a la plataforma del LST2, bolsas y material no clasificado para su reciclaje | Recogida inmediata y traslado a la zona de reciclaje. | Contrata constructora | Subsanada en la siguiente visita el 09.11.2023 |

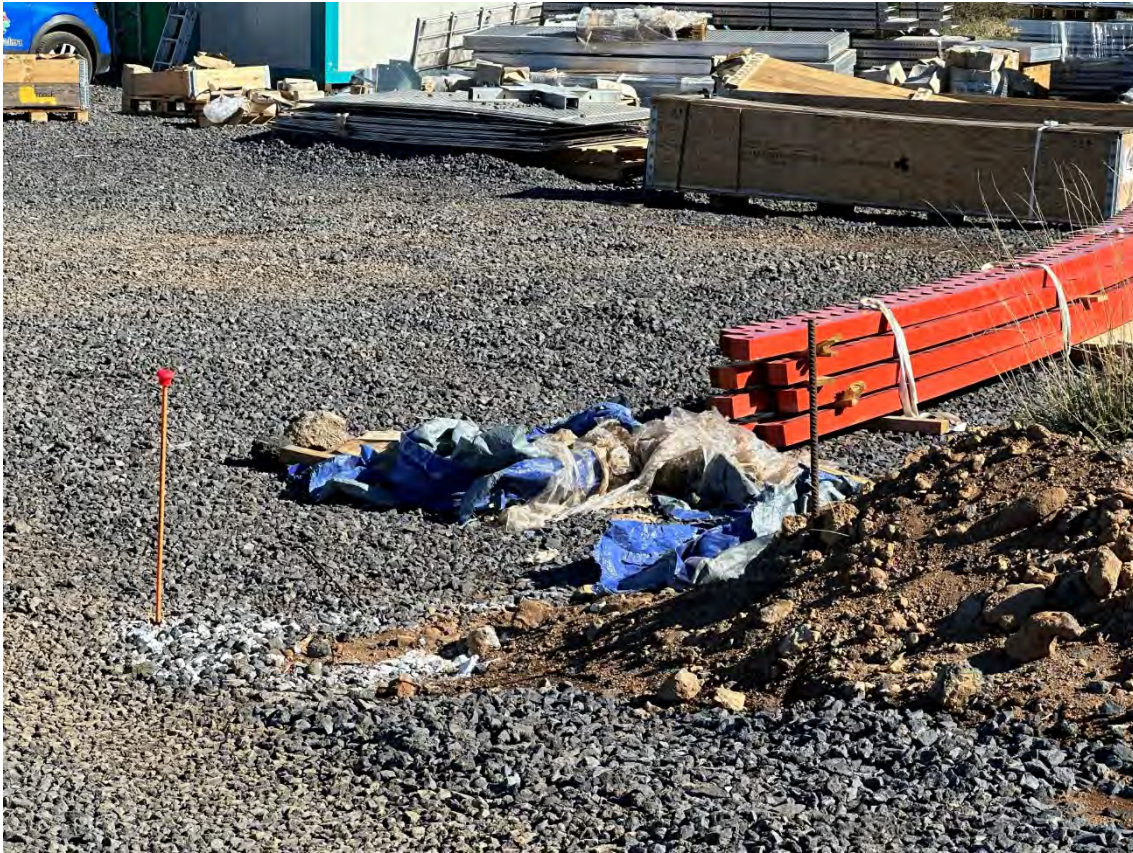
Plataforma LST3

| <i>INCIDENCIAS AMBIENTALES</i> | <i>Incumplimiento</i> | <i>Medidas correctoras propuestas</i> | <i>Responsable</i> | <i>Incidencia anterior no subsanada</i> |
|---|--|---|---|--|
| Residuos | Embalajes plásticos de las piezas de montaje de la torre de descanso en el suelo, en la plataforma del LST3. | Recogida inmediata y traslado a los depósitos correspondientes. | Contrata empresa montaje telescopio | Subsanada en la siguiente visita el 16.11.2023 |

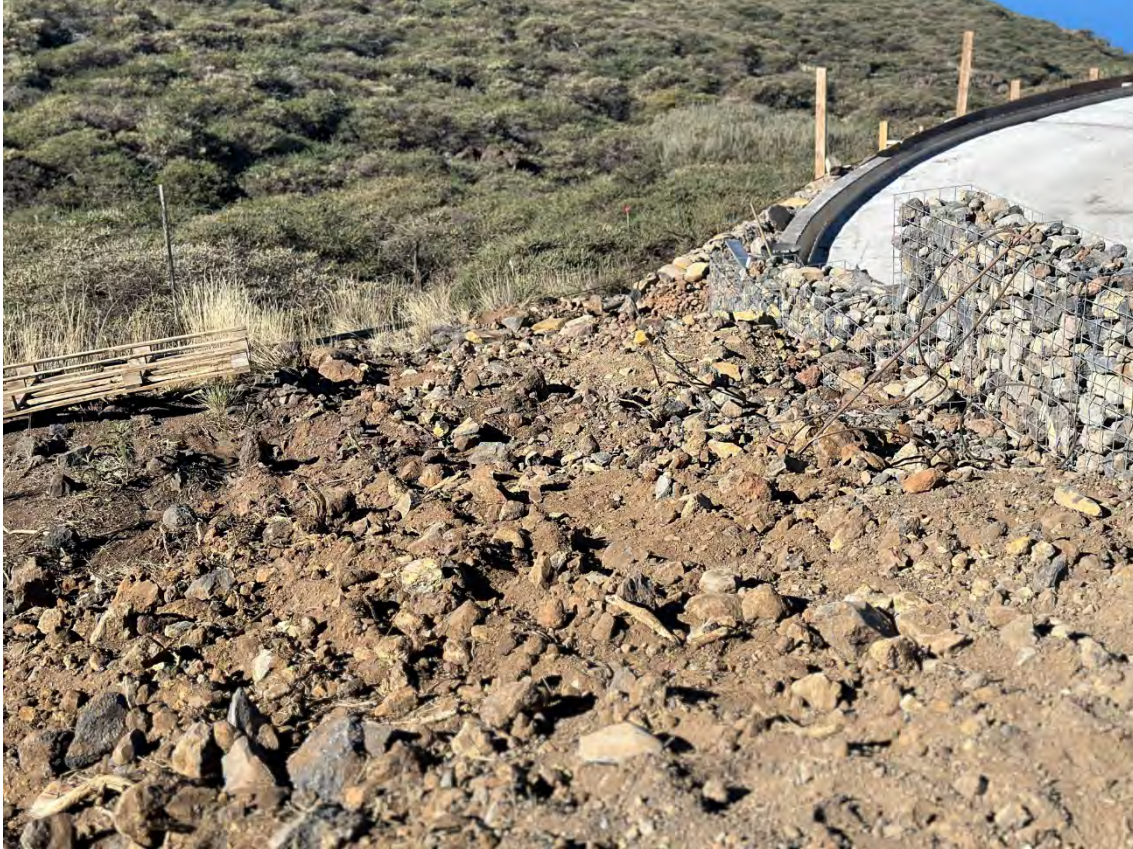
Plataforma desmonte helipuerto LST2

| <i>INCIDENCIAS AMBIENTALES</i> | <i>Incumplimiento</i> | <i>Medidas correctoras propuestas</i> | <i>Responsable</i> | <i>Incidencia anterior no subsanada</i> |
|---|--|---|---|---|
| Residuos | Restos de material férreo en la zona de desmonte de la plataforma del helipuerto sobre el LST2 | Recogida inmediata y traslado a los depósitos correspondientes. | Contrata constructora | |

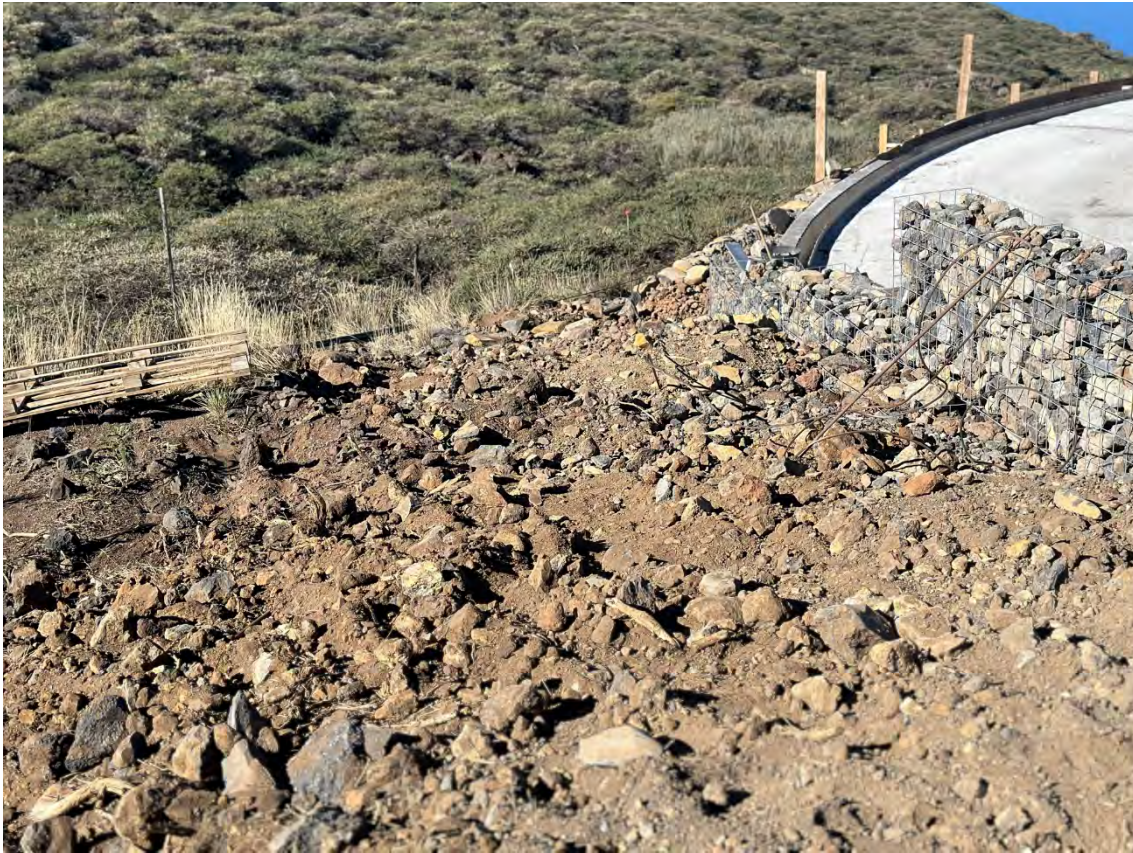
Plataforma desmonte helipuerto LST2

| <i>INCIDENCIAS AMBIENTALES</i> | <i>Incumplimiento</i> | <i>Medidas correctoras propuestas</i> | <i>Responsable</i> | <i>Incidencia anterior no subsanada</i> |
|---|--|---|---|---|
| Residuos | Restos de material férreo en la zona de desmonte de la plataforma del helipuerto sobre el LST2 | Recogida inmediata y traslado a los depósitos correspondientes. | Contrata constructora | Esta incidencia de mantiene desde la anterior visita y no ha sido corregida. Se ha subsanado en la visita correspondiente al 01.12.2023 |

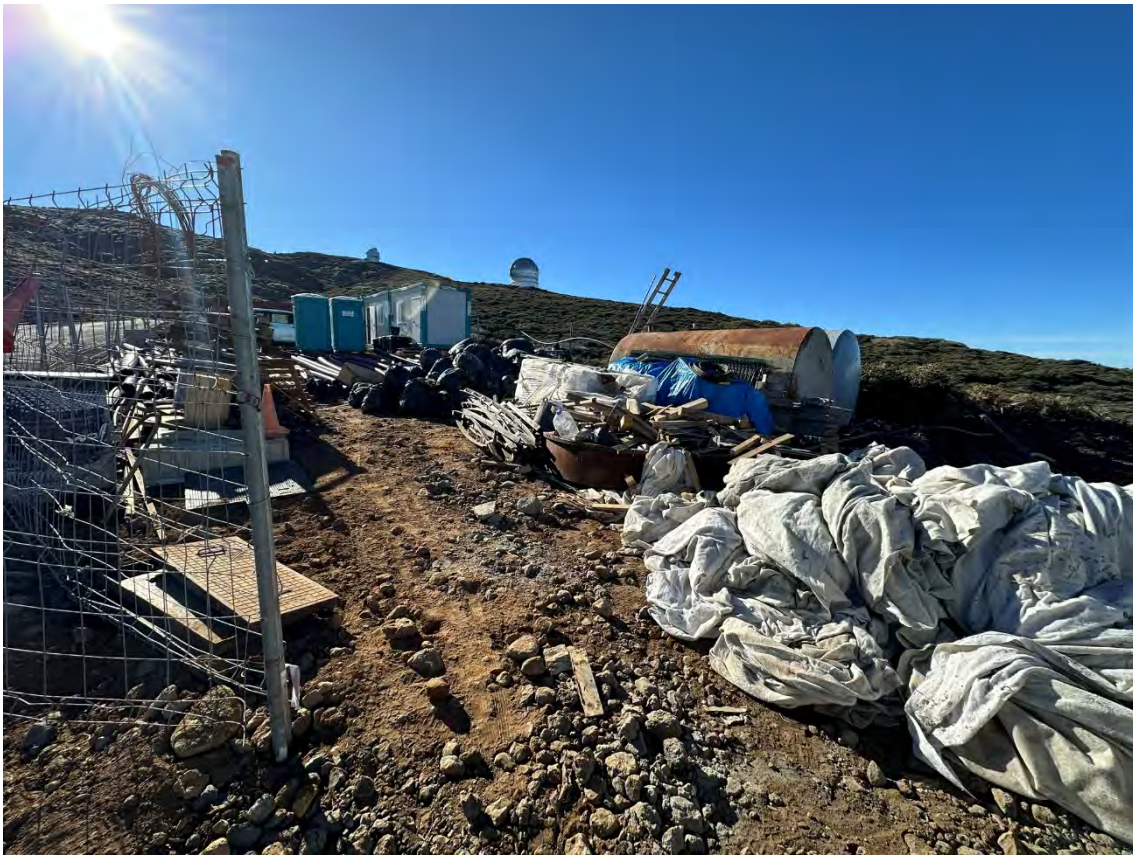
Zona LST2

| <i>INCIDENCIAS AMBIENTALES</i> | <i>Incumplimiento</i> | <i>Medidas correctoras propuestas</i> | <i>Responsable</i> | <i>Incidencia anterior no subsanada</i> |
|---|--|---|---|---|
| Residuos | Residuos acumulados, próximo a la zona del corredor ecológico, en la superficie bajo las casetas de los trabajadores | Recogida inmediata y traslado a los depósitos correspondientes. | Contrata constructora | |

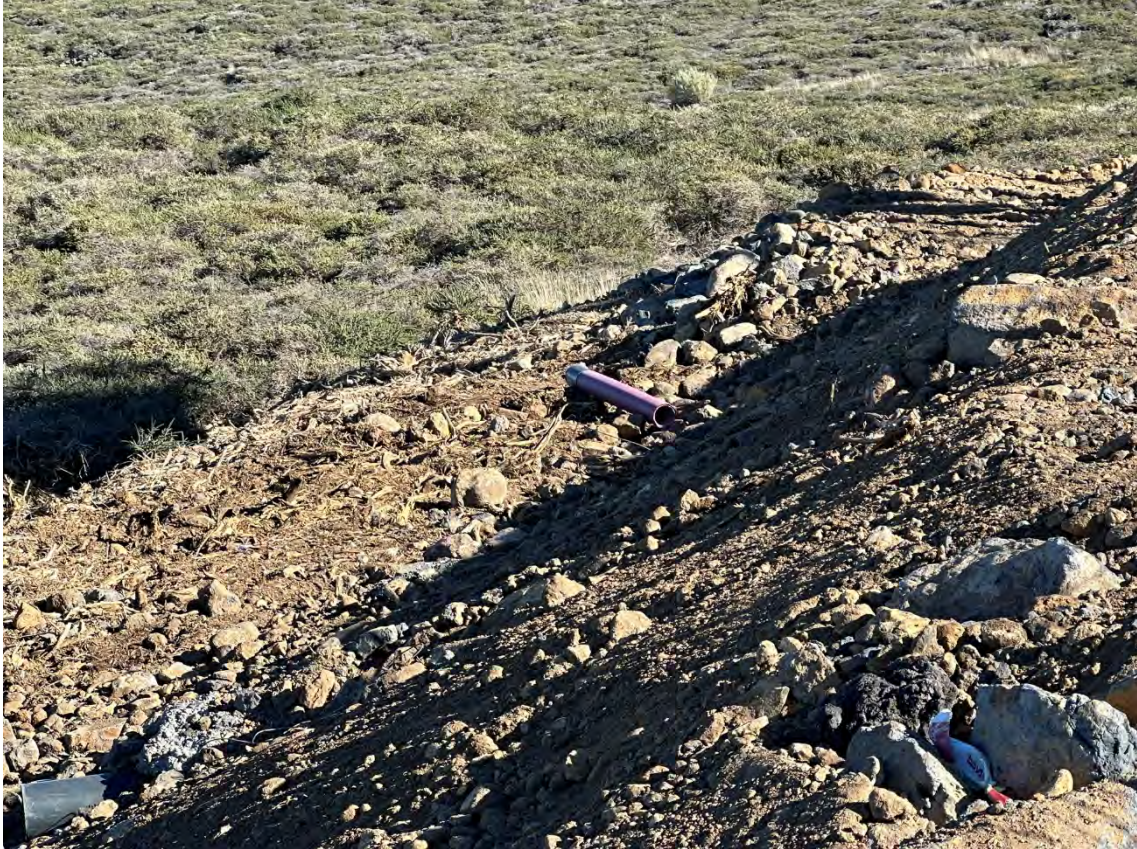
Zona talud LST3

| <i>INCIDENCIAS AMBIENTALES</i> | <i>Incumplimiento</i> | <i>Medidas correctoras propuestas</i> | <i>Responsable</i> | <i>Incidencia anterior no subsanada</i> |
|---|---|---|---|---|
| Residuos | Residuos bajo el talud de la plataforma auxiliar del LST3 | Recogida inmediata y traslado a los depósitos correspondientes. | Contrata constructora | |
