NOMBRE DE LA INSTALACIÓN: Observatorio de Roque de Los Muchachos

Nº DE INFORME/AÑO DE SEGUIMIENTO: 09-2023

SEGUIMIENTO AMBIENTAL EN FASE DE OBRA

Proyecto de los Telescopios
LST-2, LST-3 y LST-4

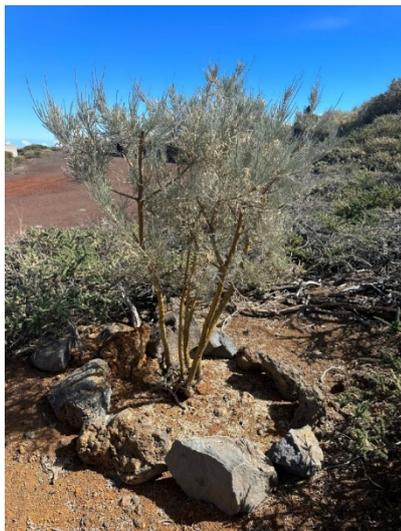
Genista benehoavensis

Continuando con el medio biótico, otro de los puntos de inspección y control en todas las visitas, es la comprobación del estado de los trasplantes que se hicieron al comienzo de los movimientos de tierra para la ejecución de la obra, en este caso y continuando con la tónica de evolución de todas las visitas anteriores. La retama (*Genista benehoavensis*), se ha instalado correctamente sus flores han salido y madurado sus frutos, por lo que no hay dudas de su completa y exitosa instauración, en cambio el cedro (*Juniperus cedrus*) continua seco y sin atisbos de que siga adelante, por lo que no ha resultado exitoso si trasplante.

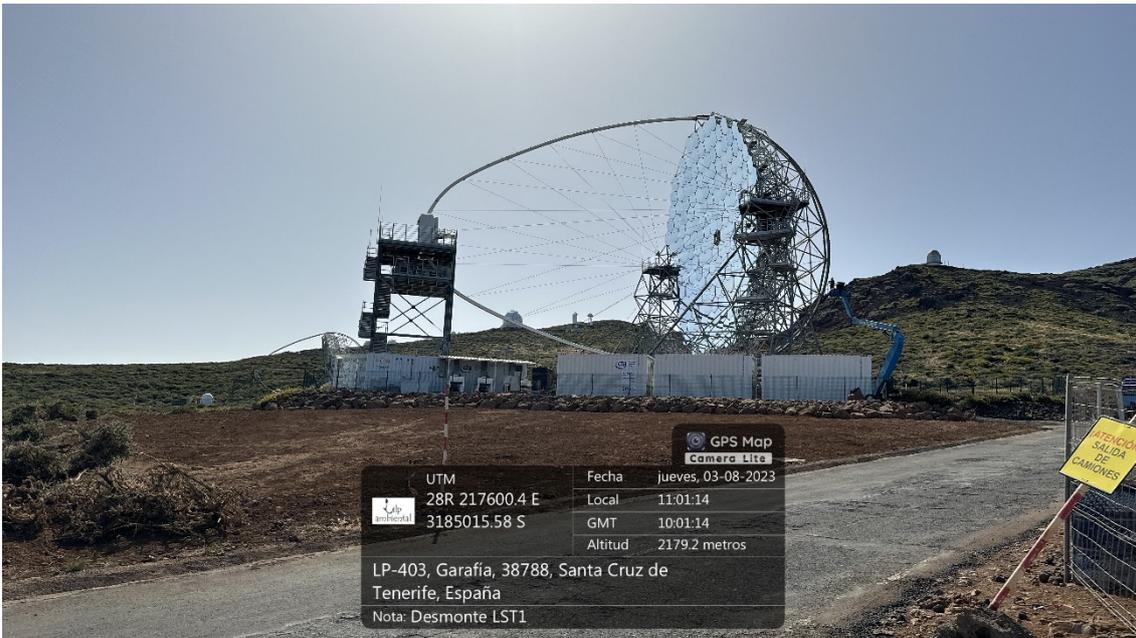
1. Se llevo a cabo el control de los PPI, según se adjunta en el apartado 8 de este informe.
2. Desmante de la plataforma auxiliar del LST1. Ya se ha completado el desmante de la totalidad de la plataforma auxiliar de este prototipo, en la cual se han colocado los bolos de mayor tamaño en los límites de separación del LST1 con esta plataforma, se ha procedido al aplanado de la superficie y descompactado, ya que esta zona será posteriormente replantada con vegetación propia de la zona.

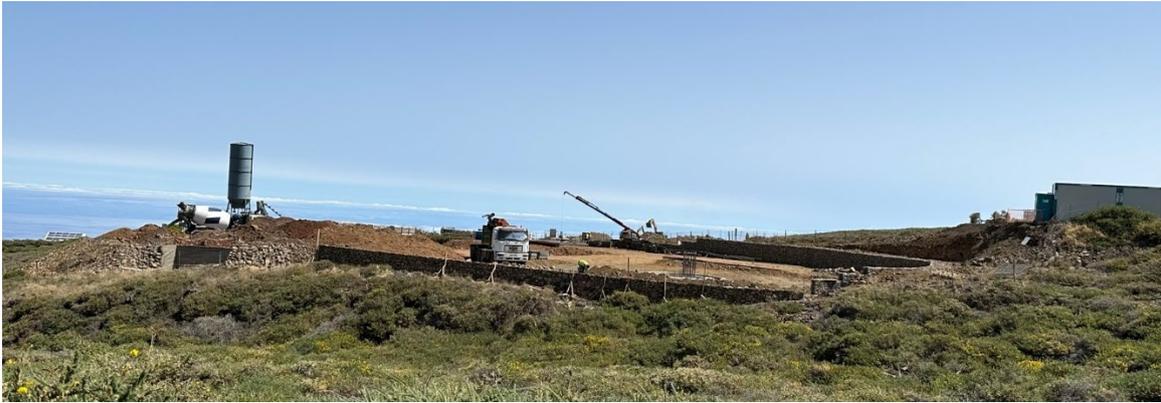
Los gaviones se encuentran a igual altura y relleno, quedando todavía por elevar más niveles de los mismos.

La balsa de lavado, todavía no se encuentra colmatada y no se aprecian vertidos externos a la misma.

Vista general de la plataforma del LST2

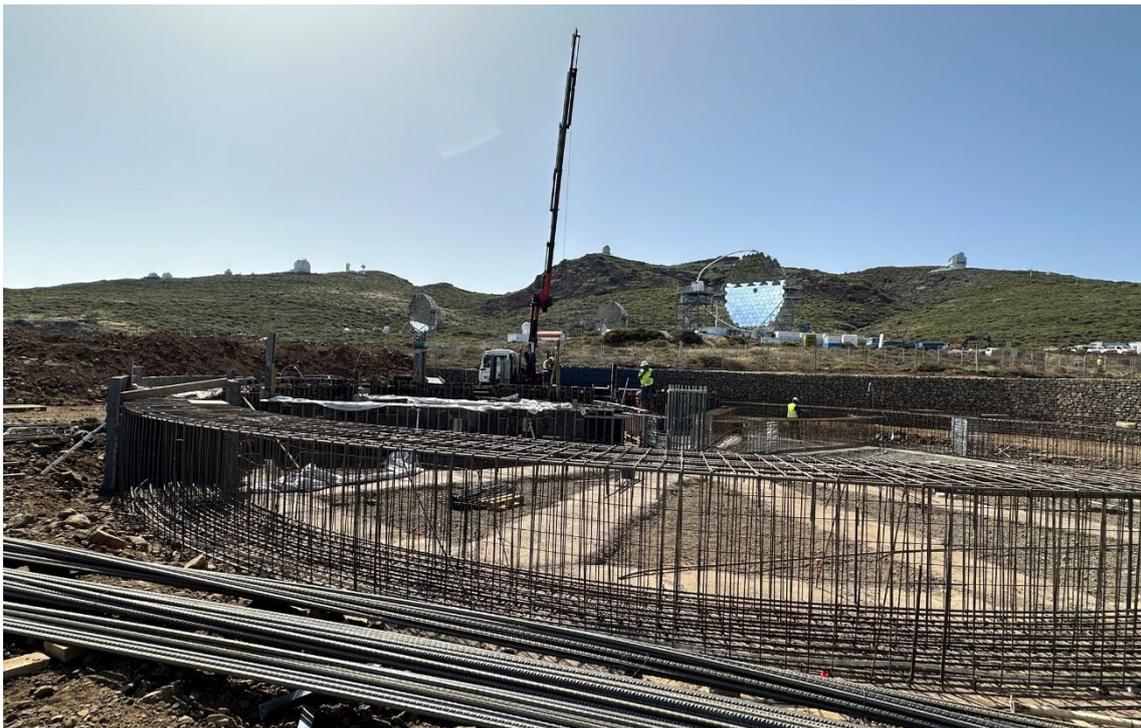
4. LST3, colocado el hormigón en el armado de la cimentación del primer cuarto del sistema radial de lo que será la base del futuro telescopio y comienzo del encofrado del siguiente cuarto para continuar con la formación del sistema radial.

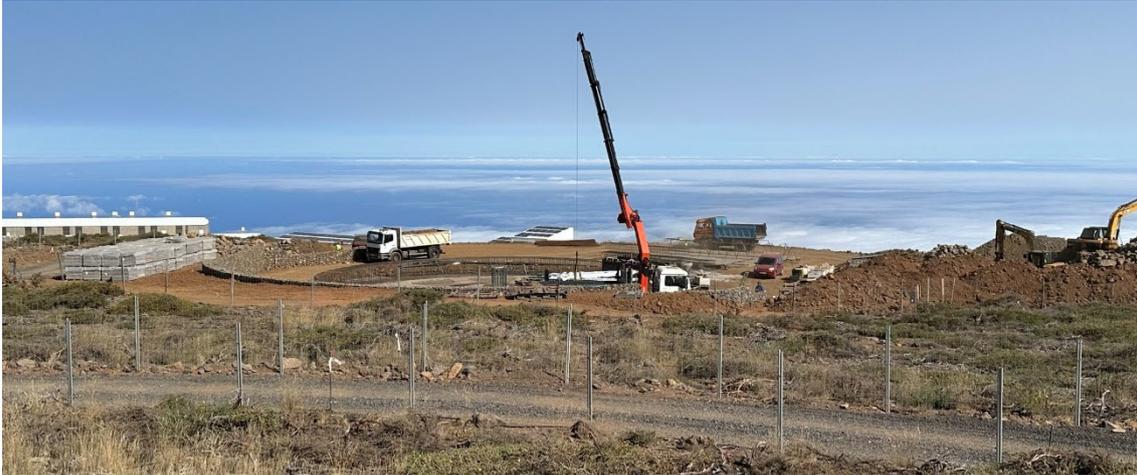
Continúa el acopio de los adoquines en la misma ubicación de un lateral del acceso hasta la plataforma del futuro LST3.

Imagen general donde se aprecia el avance de la obra y los acopios de tierra y adoquines.

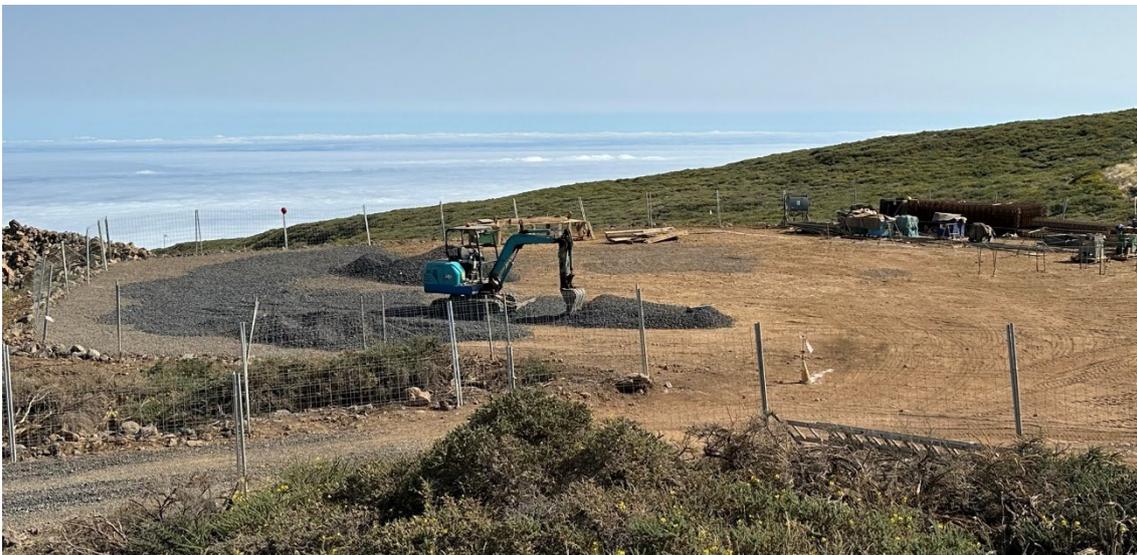
5. El LST4, la plataforma auxiliar ha sido completamente despejada y se está comenzado a colocar piedra de machaqueo sobre la superficie extendiéndola con una pequeña pala, la piedra de machaqueo se observa limpia y sin restos de naturaleza no pétreo.

Traslado del material pétreo del desmonte del LST1 hasta el LST4 para su colocación en el interior del sistema radial.

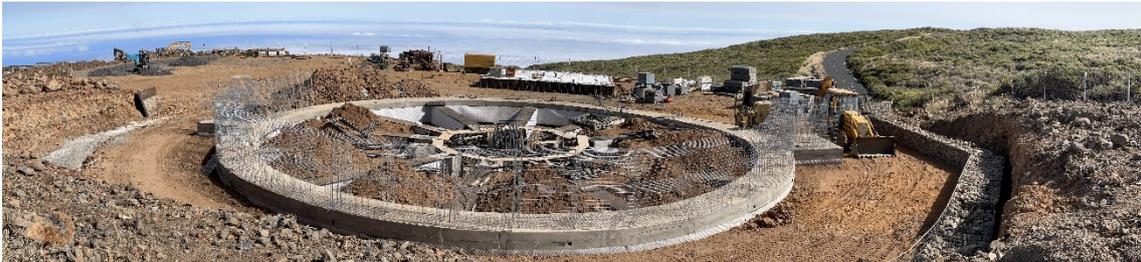
Una vez finalizada la colocación del hormigón de limpieza como base para el muro de contención y separación con la zona de amortiguación entre el telescopio y el medio, se está procediendo a la colocación de los gaviones y su relleno, estando todavía la primera línea sin completar. Se está agilizando formando la estructura de los gaviones y apilándolos sobre el anillo exterior del sistema radial para luego proceder a su relleno en su ubicación definitiva.

La base de la torre de descanso todavía se encuentra encofrada y con las mantas de fraguado en su parte superior.

Panorámica de la plataforma del LST4

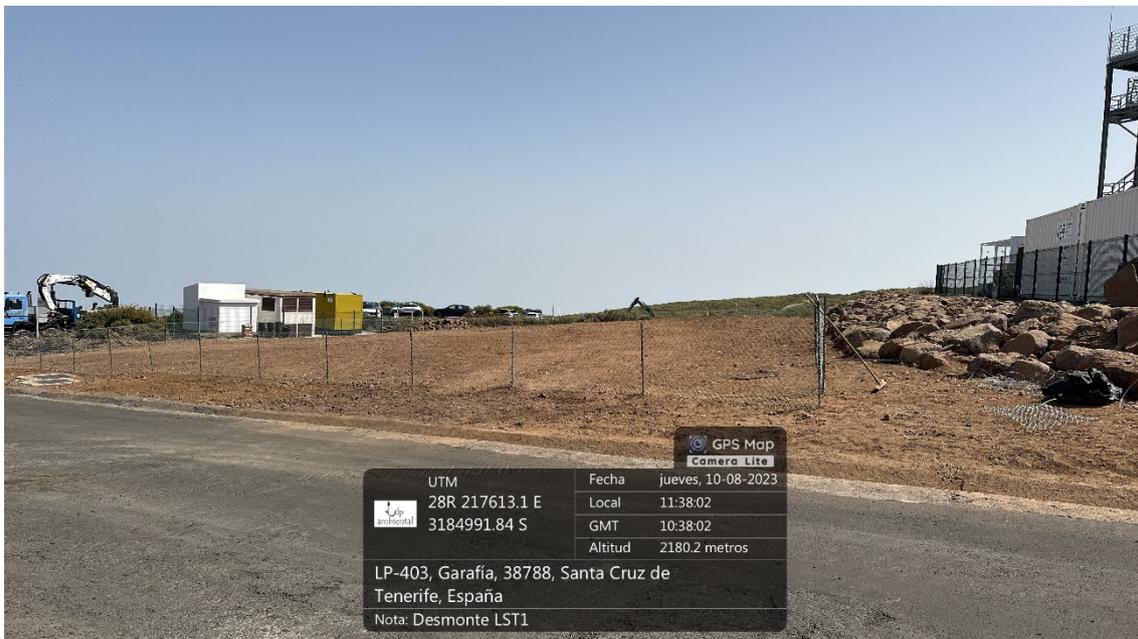
1. Se llevo a cabo el control de los PPI, según se adjunta en el apartado 8 de este informe.
2. Desmante plataforma auxiliar LST1. En anteriores visitas ya se podía apreciar la finalización del desmante, durante esta visita se aprecia como se está procediendo a la colocación del vallado perimetral que delimite la superficie impidiendo el paso y su posterior replantación garantizando el éxito de la misma, la cual estará a cargo de Parques Nacionales.

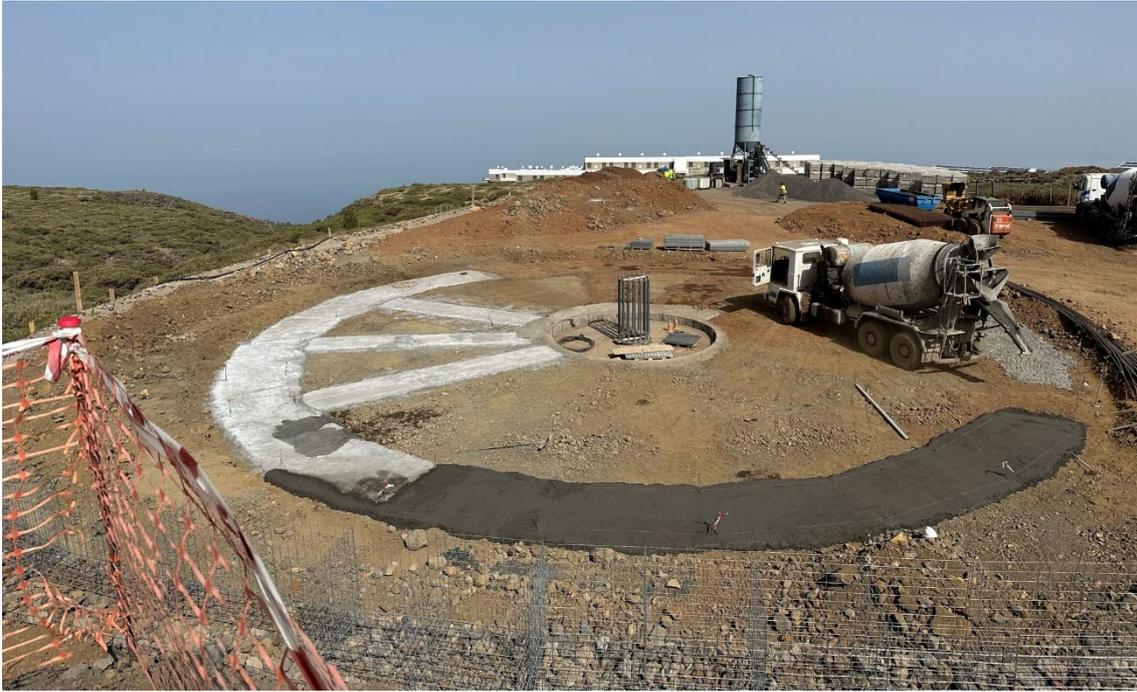
3. Inspección de la zona LST2. Se ha procedido a la nivelación y retirada de los excesos de tierra de la zona donde irá el armado de la cimentación del sistema radial hormigonado y por lo tanto la base del telescopio, esta tierra ha sido amontonada en un lateral de la plataforma auxiliar en tongadas que no superan los dos metros de altura, junto a la extraída del desmante del LST1. Una vez nivelada la superficie se está comenzando a proceder a la colocación del hormigón de limpieza del cual solo hay puesto hasta la mitad de su circunferencia final.

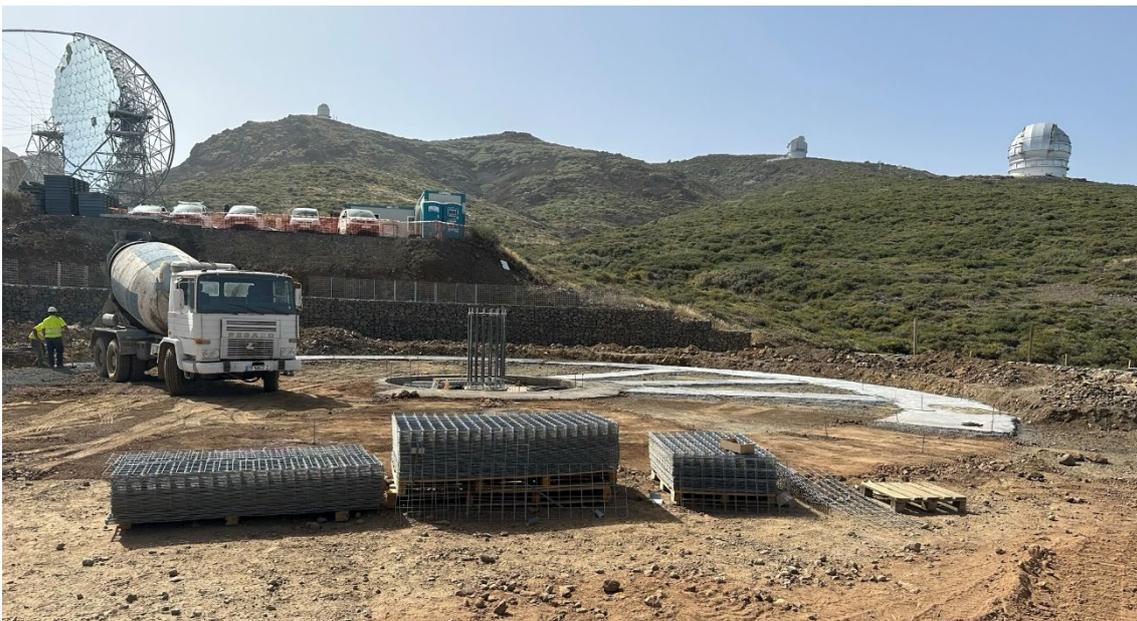
La balsa de lavado se encuentra correctamente instalada, con su lona y todavía no se encuentra colmatada pudiendo ser utilizada alguna vez más.

En un lado junto a la plataforma definitiva se está trasladando el taller de ferralla que, por el momento, todavía se encuentra en el LST3, estando solo en el LST2 los hierros y materiales necesarios para luego ser usados en el encofrado que conformará esta base.

Se continúan armando gaviones, con los cuales se prolongará el muro posterior hasta que se alcance su nivel final.

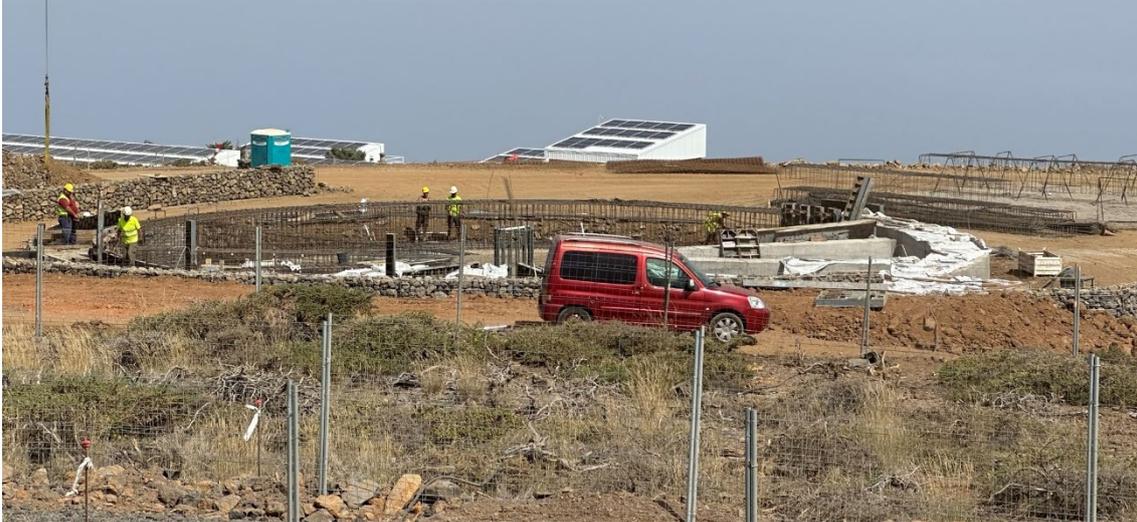
4. Inspección de la zona del LST3. Se continúa con el hormigonado del sistema radial donde ya se encuentra concluidos los 2 primeros cuartos, se está procediendo al encofrado de otro de los cuartos del sistema radial. Cada sección del sistema radial recientemente hormigonado está con sus mantas de fraguado colocadas, colocadas cada una correctamente y no observándose mal colocadas por las inmediaciones de la obra.

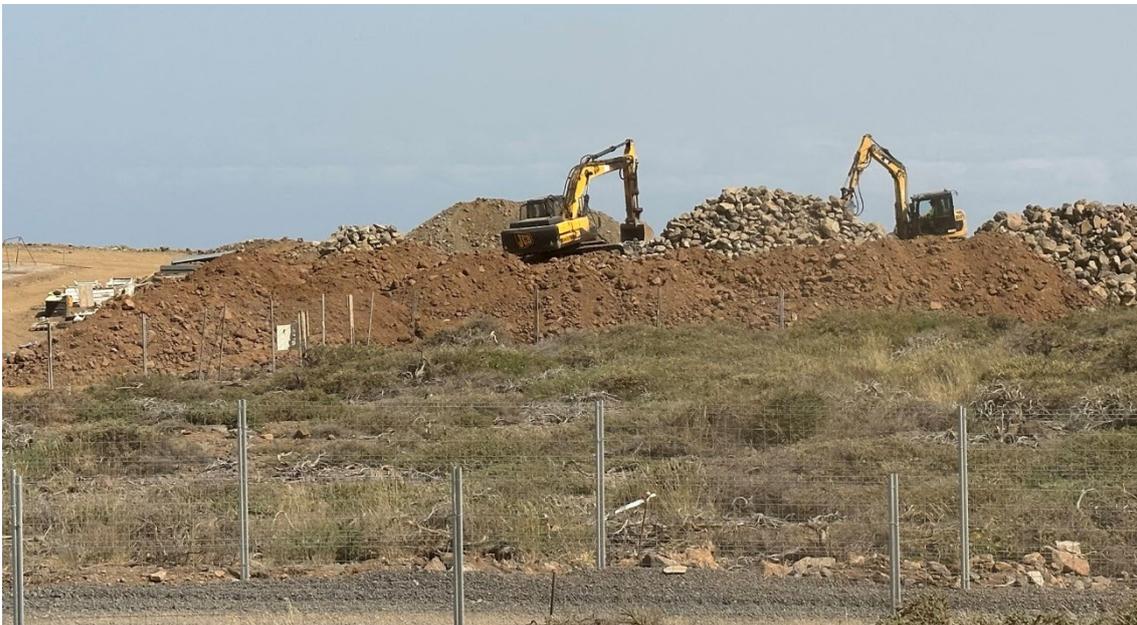
Continúa la clasificación de bolos y material pétreo en la zona de la plataforma auxiliar del LST3, donde las rocas de mayor tamaño son trasladadas para el relleno de los gaviones del LST4 y de la parte trasera del mismo.

Clasificación de tierras sobre la plataforma auxiliar del LST3

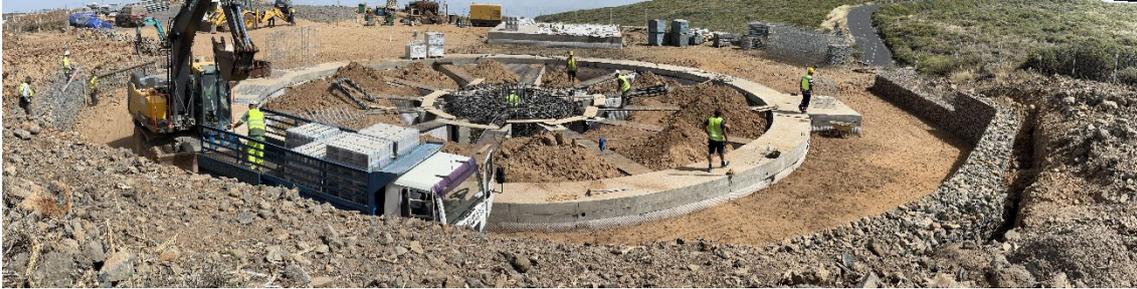
5. Inspección de la zona del LST4, ya se encuentra hormigonada todo el armado de cimentación del sistema radial que conforma la base de apoyo del futuro telescopio, a expensas del núcleo interior que se está colocando la ferralla para posteriormente proceder a su hormigonado también.

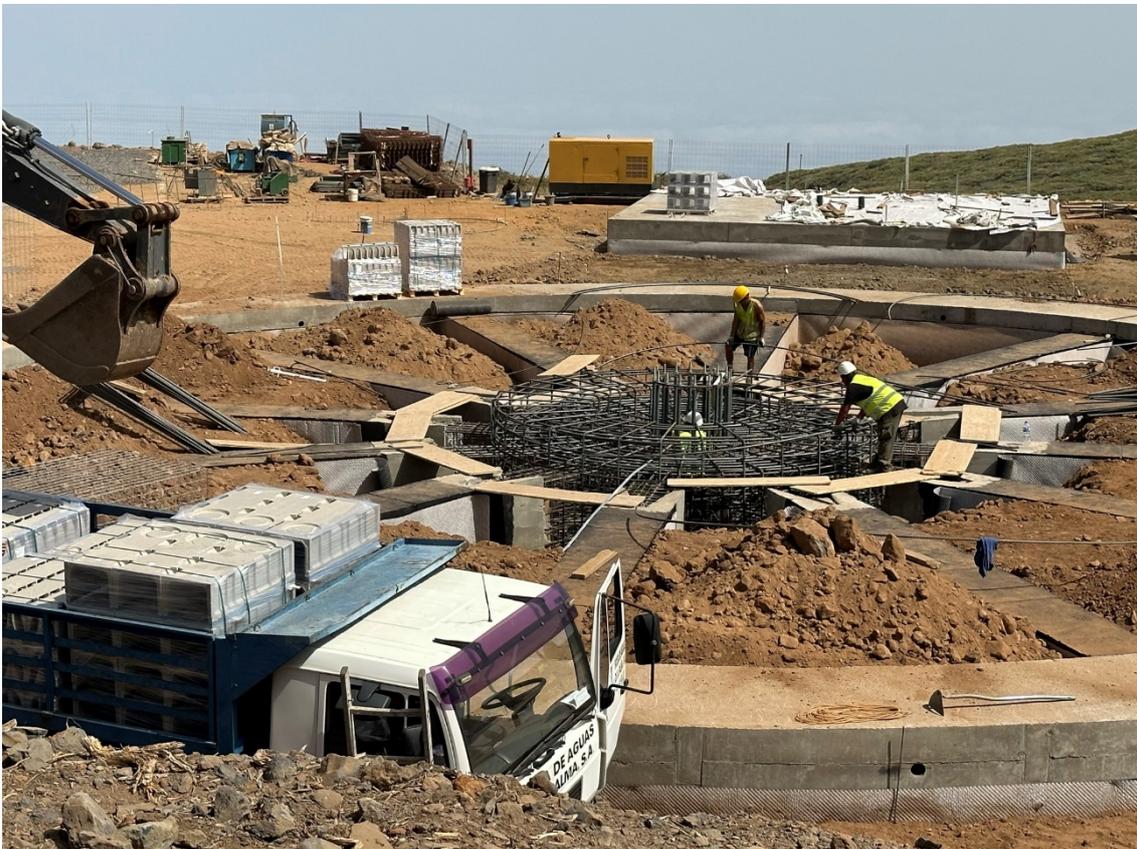
El interior del sistema radial se encuentra por completo relleno del material pétreo definitivo.

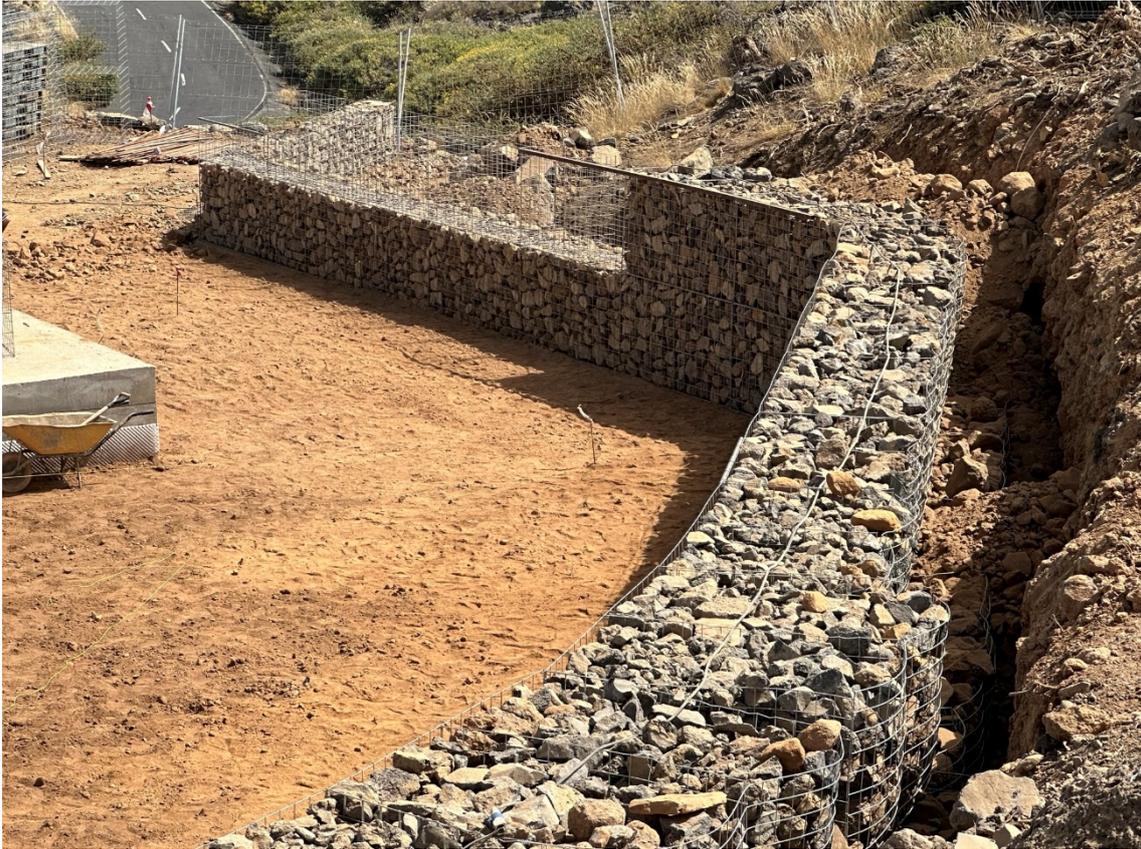
Se continúa con la colocación de los gaviones, en la zona de separación o amortiguación con el exterior, alcanzando la altura de dos niveles de gaviones.

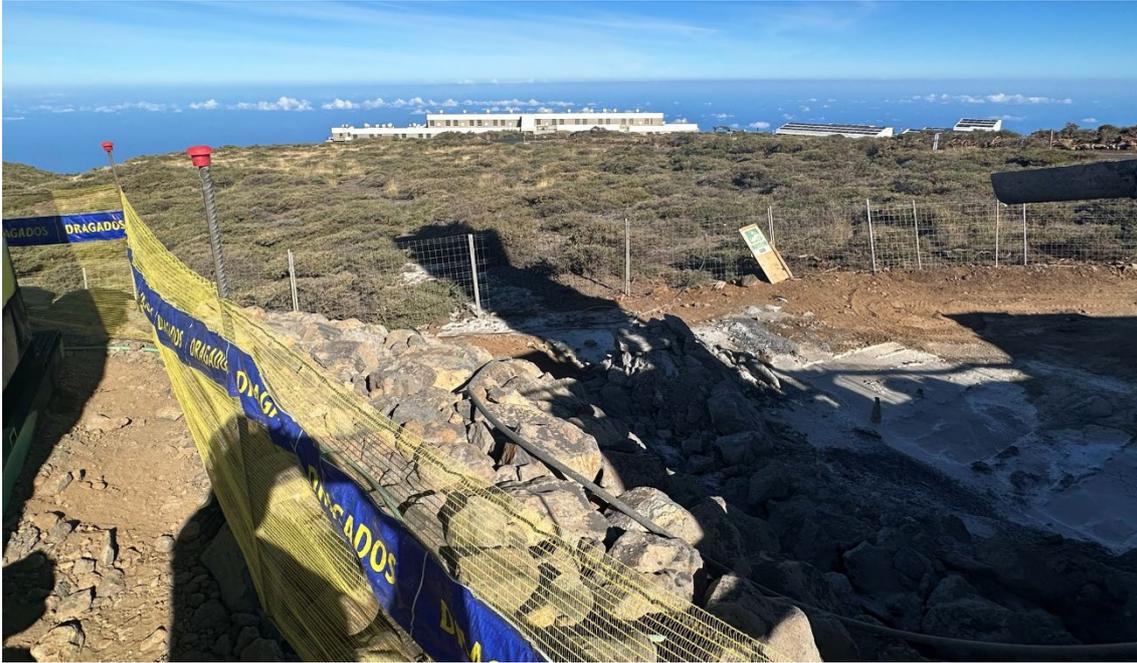
La planta de hormigonado se encuentra averiada en estos momentos, en los cuales se está procediendo a su reparación. Se ha observado como la balsa de lavado está completamente colmatada y existen derrames por uno de los laterales, causando esto una incidencia respecto a la zona en la cual no se actúa. Se ha procedido a dar indicaciones de la retirada de los restos de

hormigón de toda la balsa y de los derrames, para la nueva colocación de una maya impermeable sobre la que realizar las labores de limpieza.

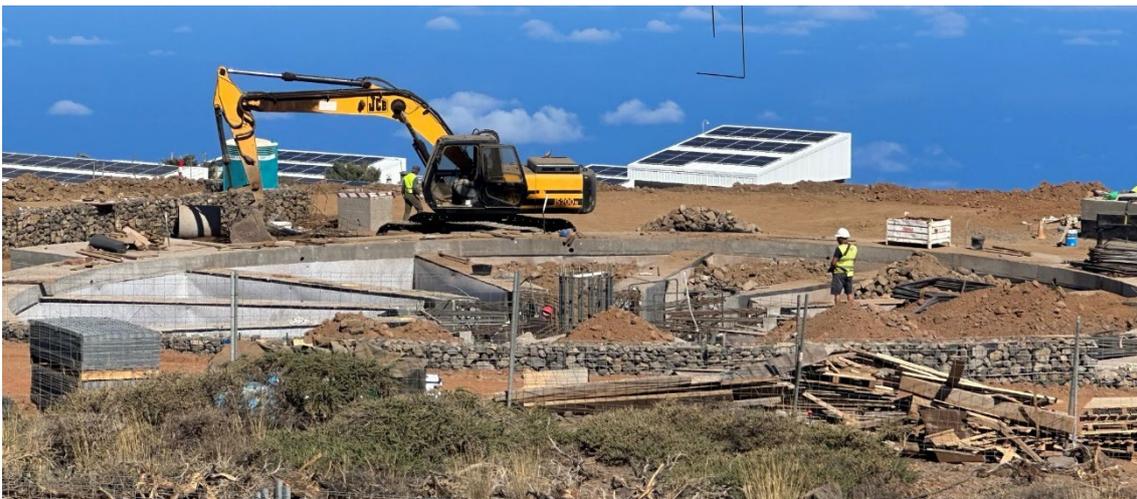
4. Inspección LST3. Ya está completamente hormigonado el armado de la cimentación del sistema radial de la base del telescopio y rellenos con tierras la zona entre los radios. Con anterioridad se ha procedido a pintar con el bituminoso al agua y posteriormente la colocación de la lámina de drenaje con geotextil. Estos productos son nocivos para el medio ambiente, por lo que se ha inspeccionado con detalle que no existan derrames de los mismos en la zona de actuación, limitándose su uso a la zona en concreto de aplicación.

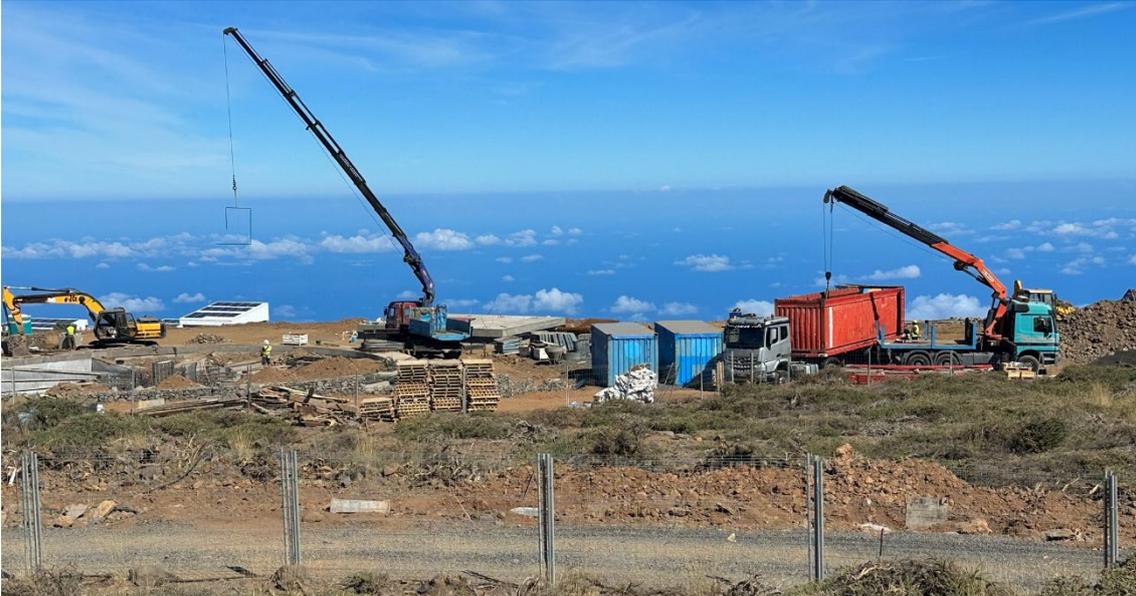
5. Inspección LST4. En la pista de acceso en la zona del telescopio se ha procedido a la apertura de una zanja de la canalización para hacer llegar las telecomunicaciones y sistemas hasta la plataforma del telescopio, esta zanja se ha abierto en la zona exterior del acceso donde todavía no se había actuado, por lo que ha sido necesario la retirada de los codesos y la tierra, esta ha sido colocada en el otro extremo de la pista, para posteriormente una vez concluida la canalización usarla para la misma cubrición.

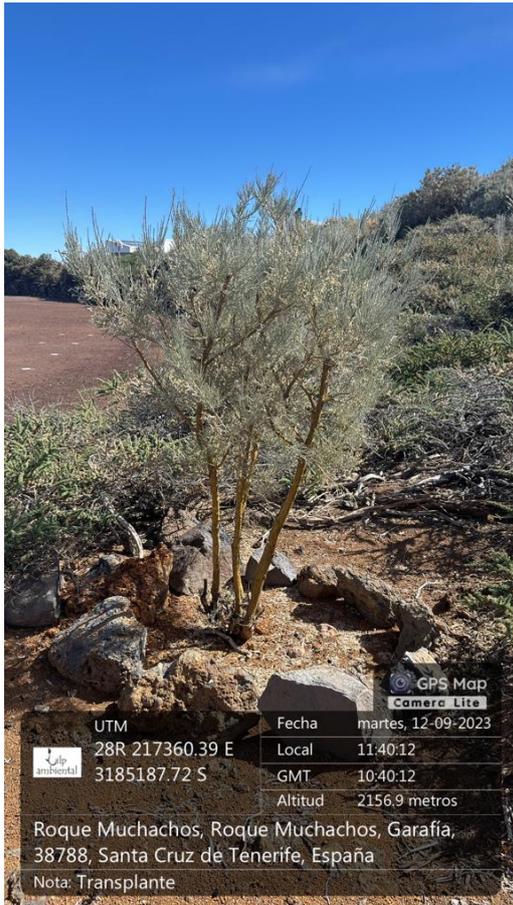
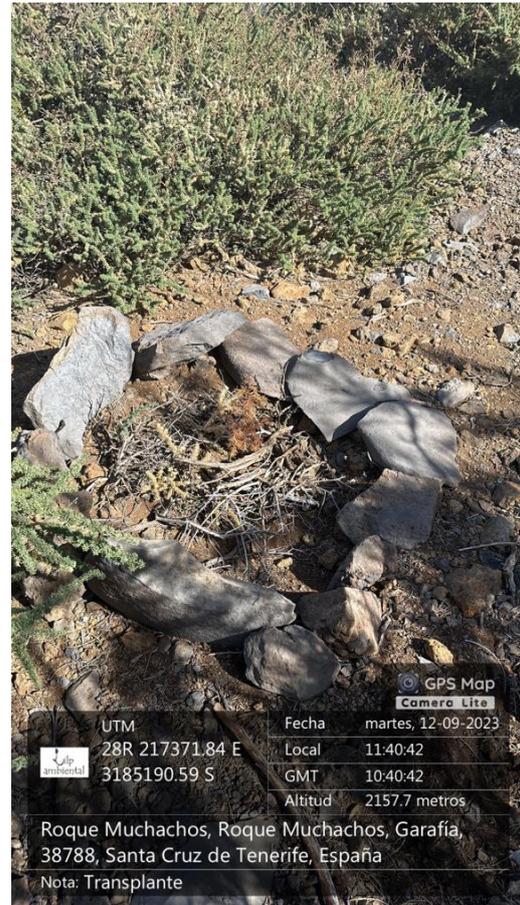
8. Comprobación del estado de los trasplantes. Continuando con el medio biótico, otro de los puntos de inspección y control en todas las visitas, es la comprobación del estado de los trasplantes que se hicieron al comienzo de los movimientos de tierra para la ejecución de la obra, en este caso, se ha comprobado el correcto desarrollo de la retama, la cual sus vainas ya han eclosionado y la planta continúa con fuerza su desarrollo, no se puede decir lo mismo del cedro el cual, está completamente seco y no ha sobrevivido.

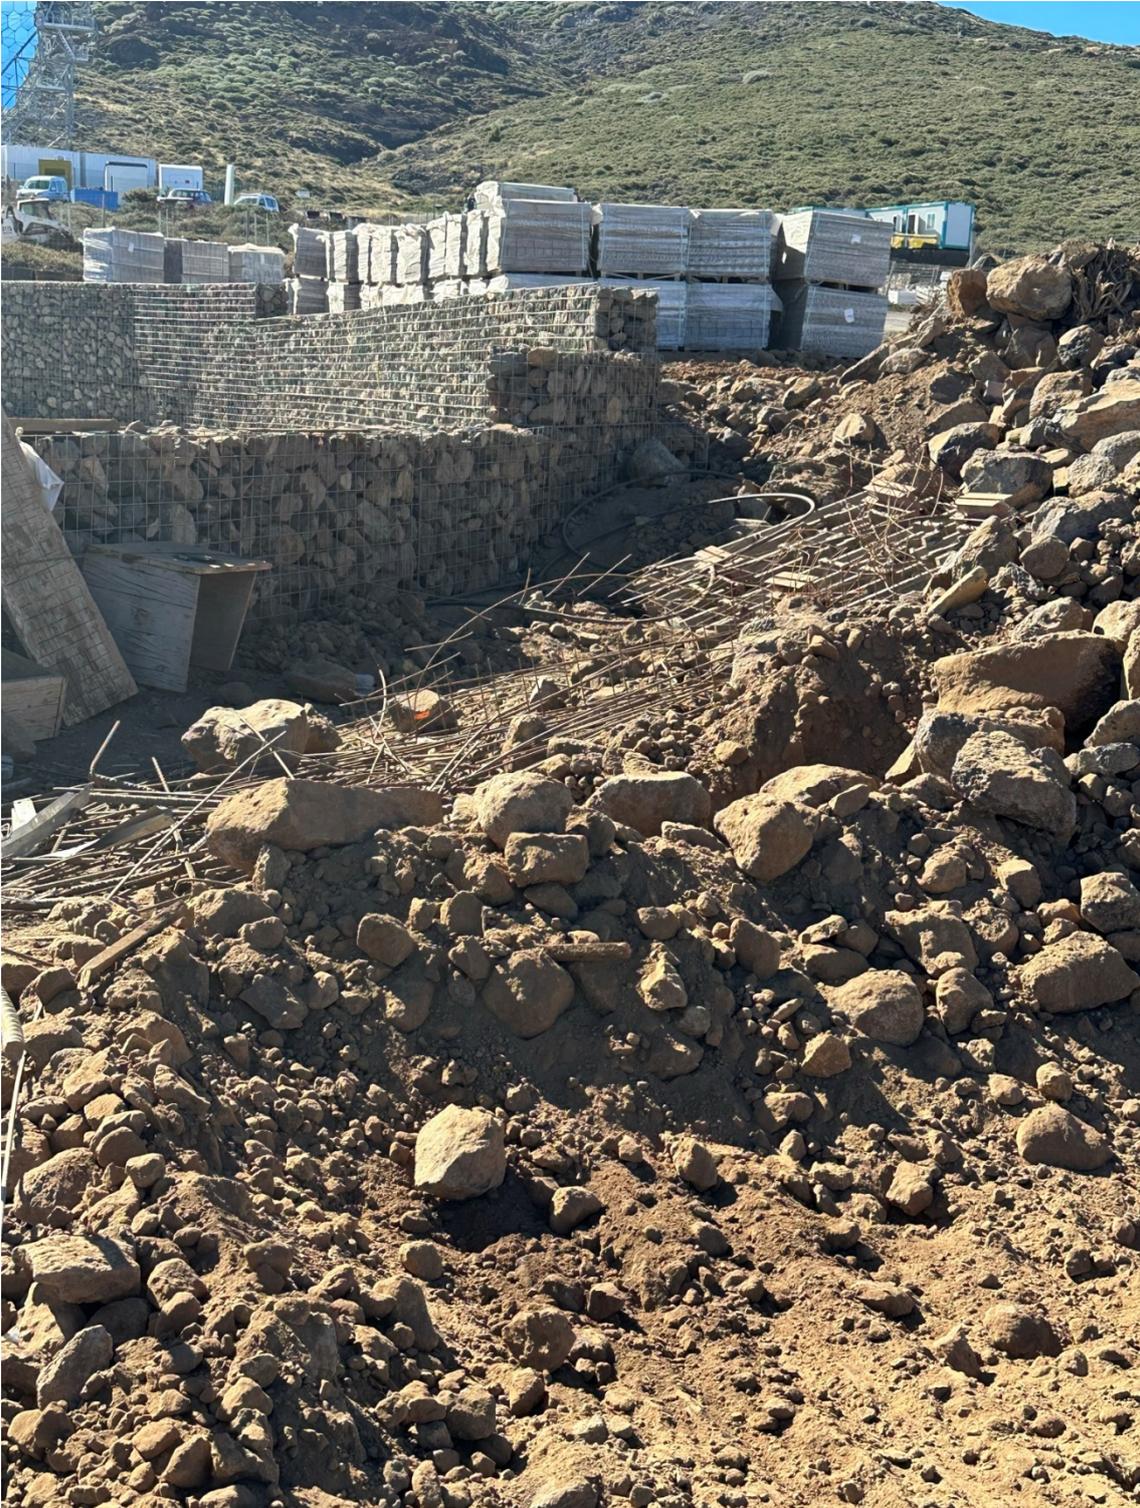
El trabajo con la ferralla para constituir los armazones de cimentación ha finalizado y se observan restos de metales en uno de los laterales de la zona del LST3, fuera del lugar de

almacenamiento para su posterior reciclaje. Por lo que se ha procedido a informar directamente al encargado de la obra y levantar un informe de incidencia que se expone en el apartado correspondiente de este informe.

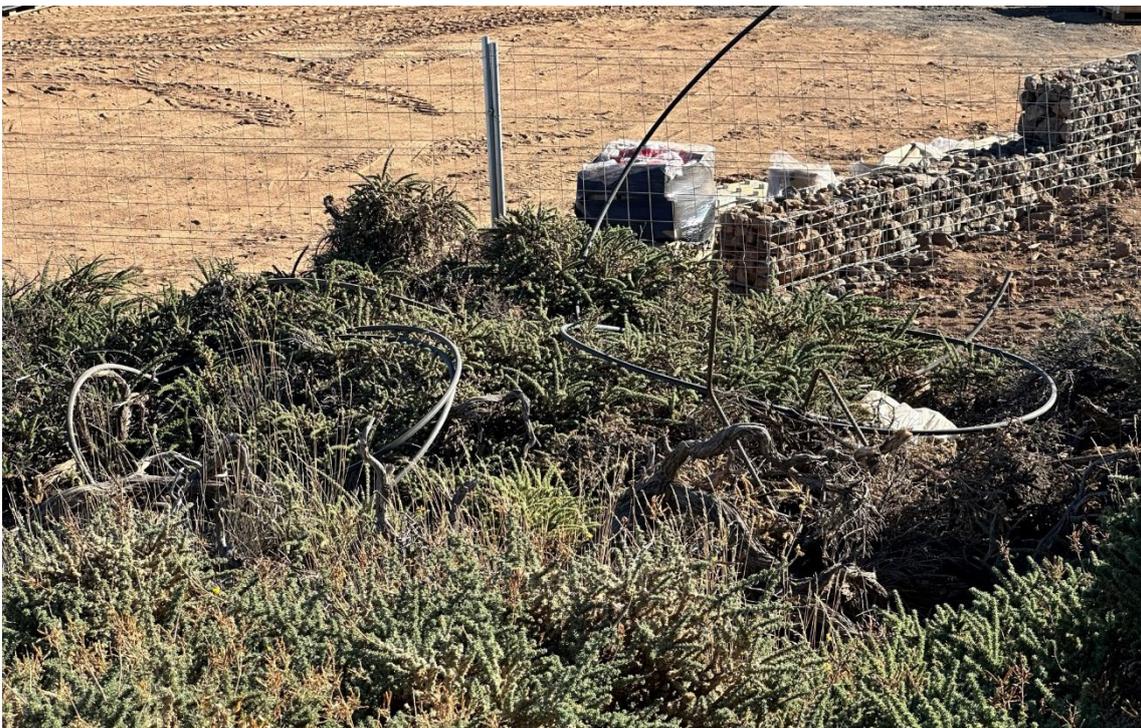
Tras las anteriores visitas donde se procedió a la retirada y formación de la zona de amortiguación entre el telescopio y el terreno natural, se aprecia restos de un antiguo cable de telecomunicaciones que aparece enrollado y no ha sido retirado de la zona, por lo que se procede a emitir el informe correspondiente para su retirada y que se adjunta en el anexo.

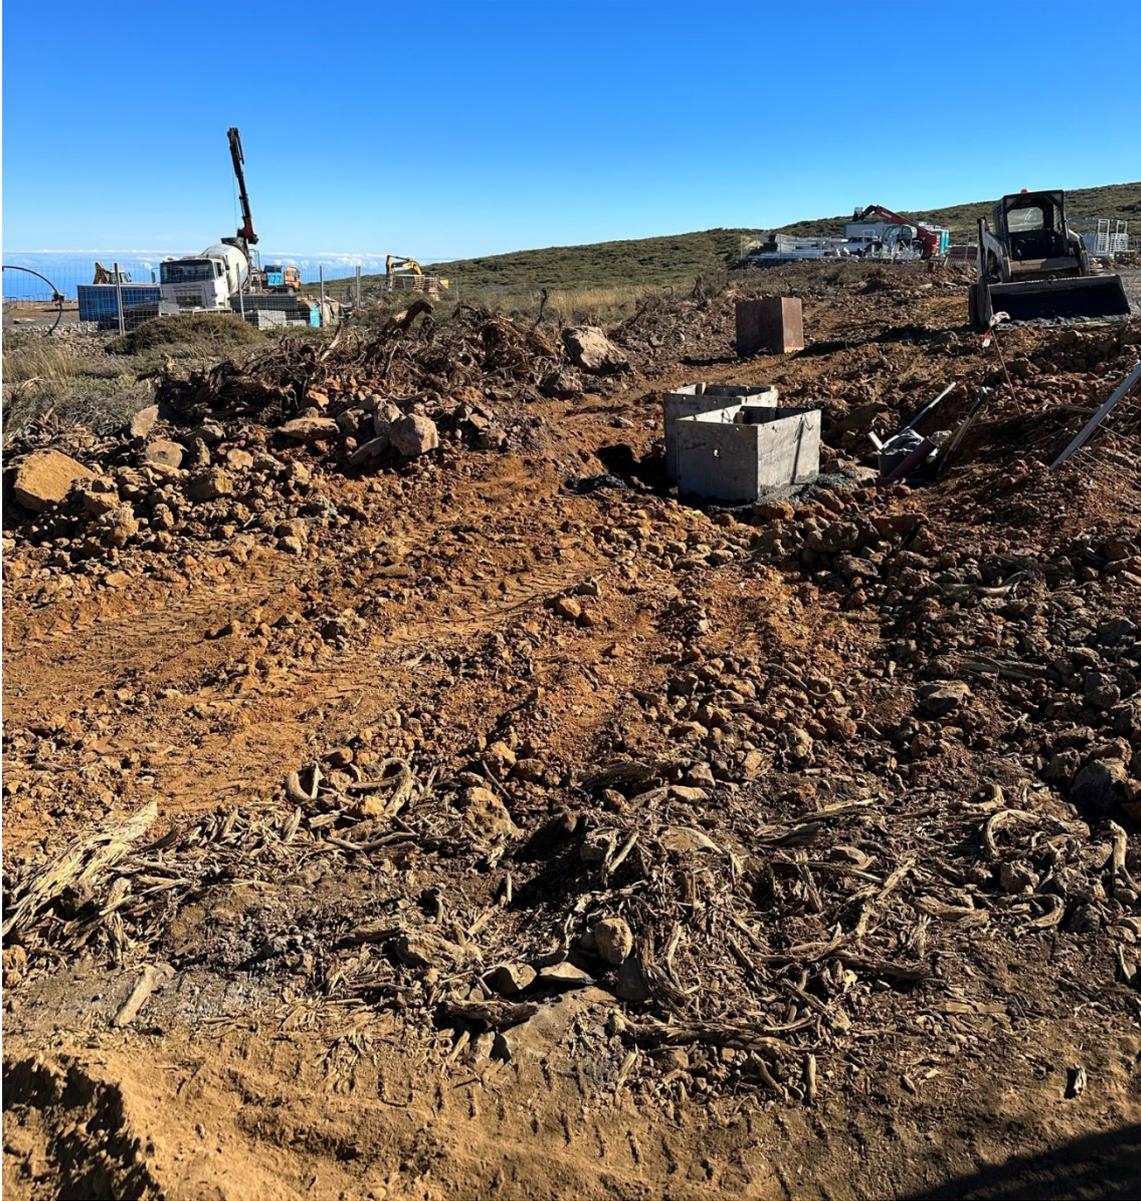
La zanja de canalización, paralela al acceso del LST4, ya ha finalizado y se está procediendo a recubrir con el mismo material que se retiró, en un primer momento con la tierra para posteriormente cubrir con los codesos retirados que con el tiempo se incorporaran como parte de la cubierta vegetal de este área. No se observan alteraciones más allá del área de actuación y su correcta ejecución.

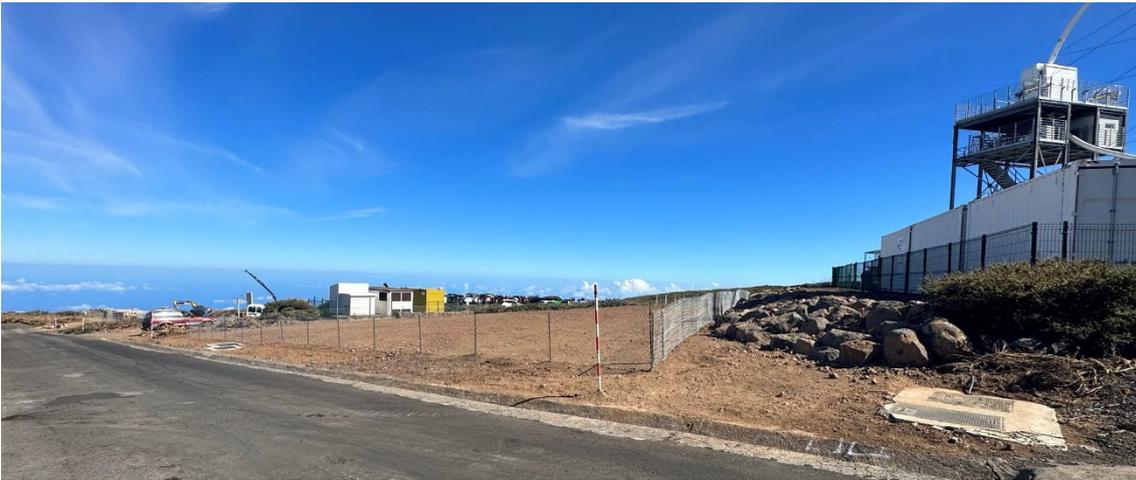
Desmante LST1, se observa el vallado ya finalizado.

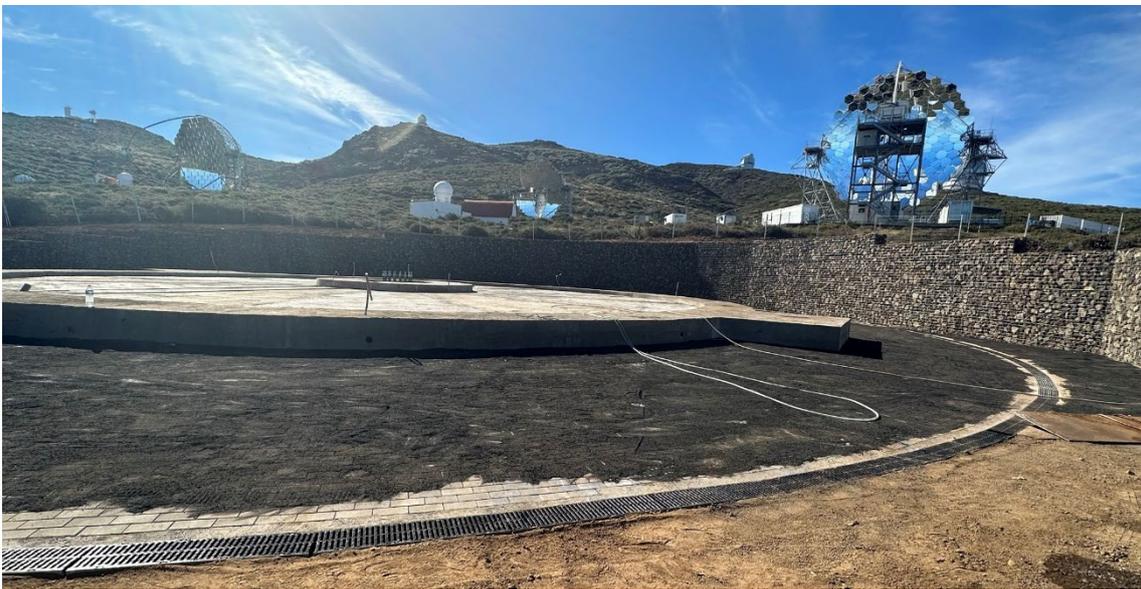
Plataforma LST4

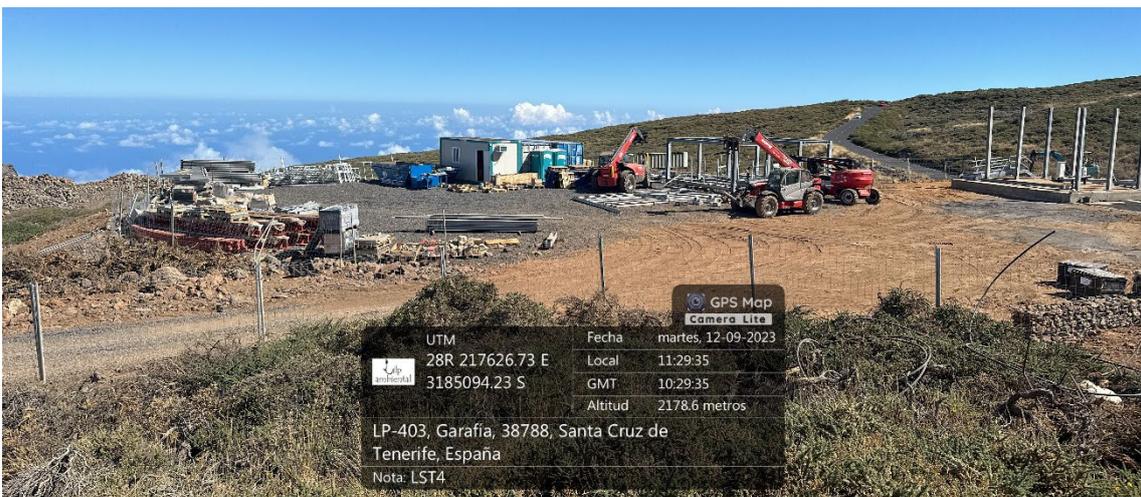
Plataforma auxiliar LST4

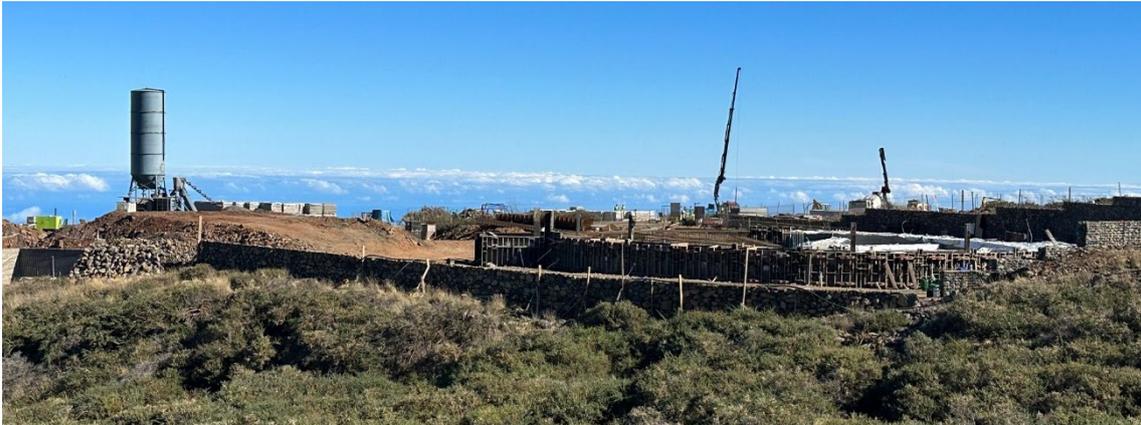
Vista desde el sendero PR-LP-11 hacia el LST-2

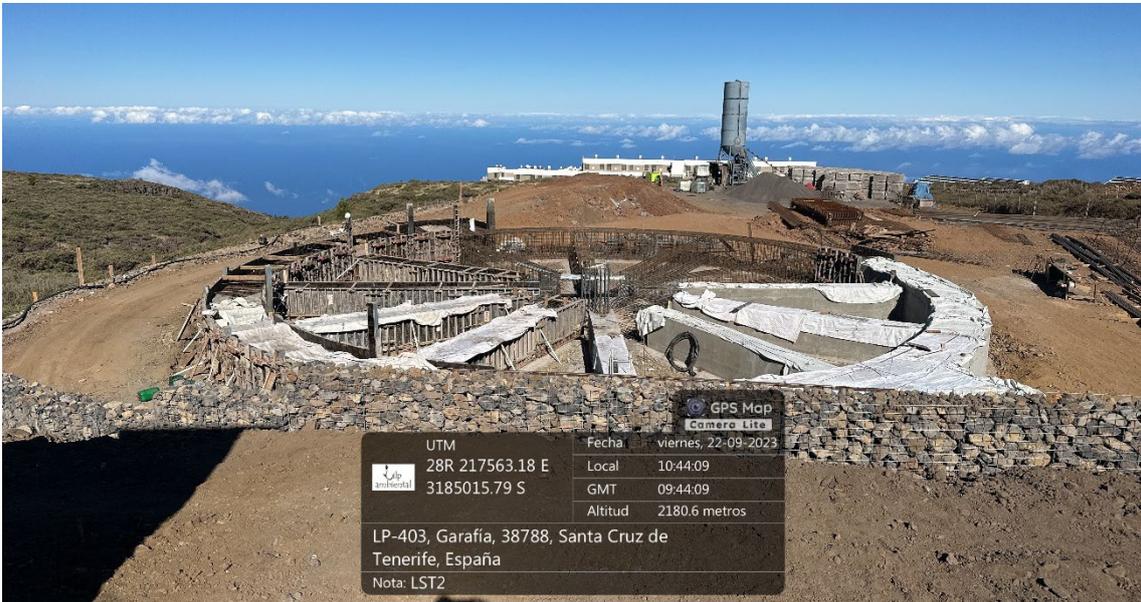
Vista plataforma LST2

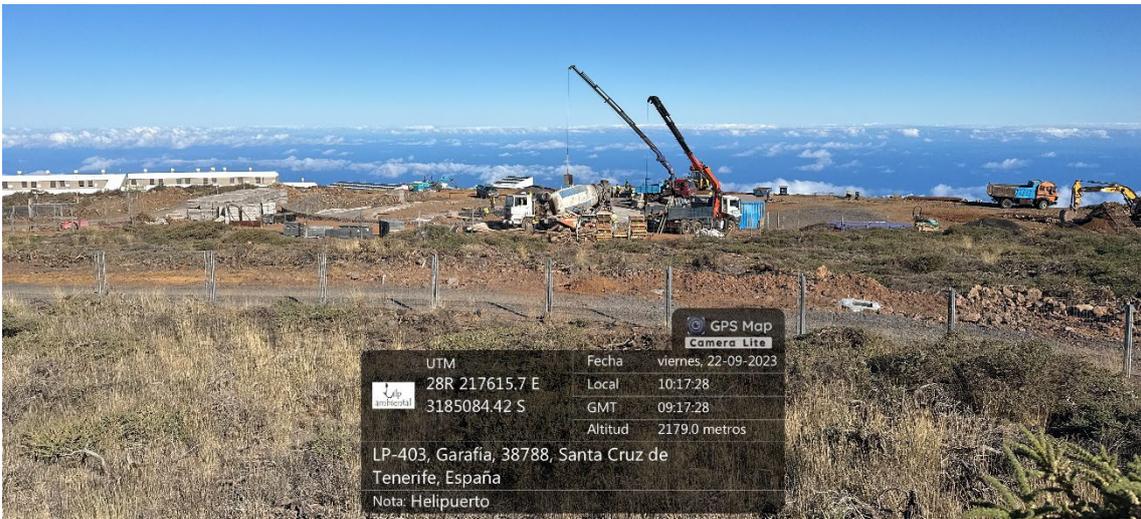
Vista LST3
