NOMBRE DE LA INSTALACIÓN: Observatorio de Roque de Los Muchachos

Nº DE INFORME/AÑO DE SEGUIMIENTO: 09-2023

SEGUIMIENTO AMBIENTAL EN FASE DE OBRA

Proyecto de los Telescopios
LST-2, LST-3 y LST-4

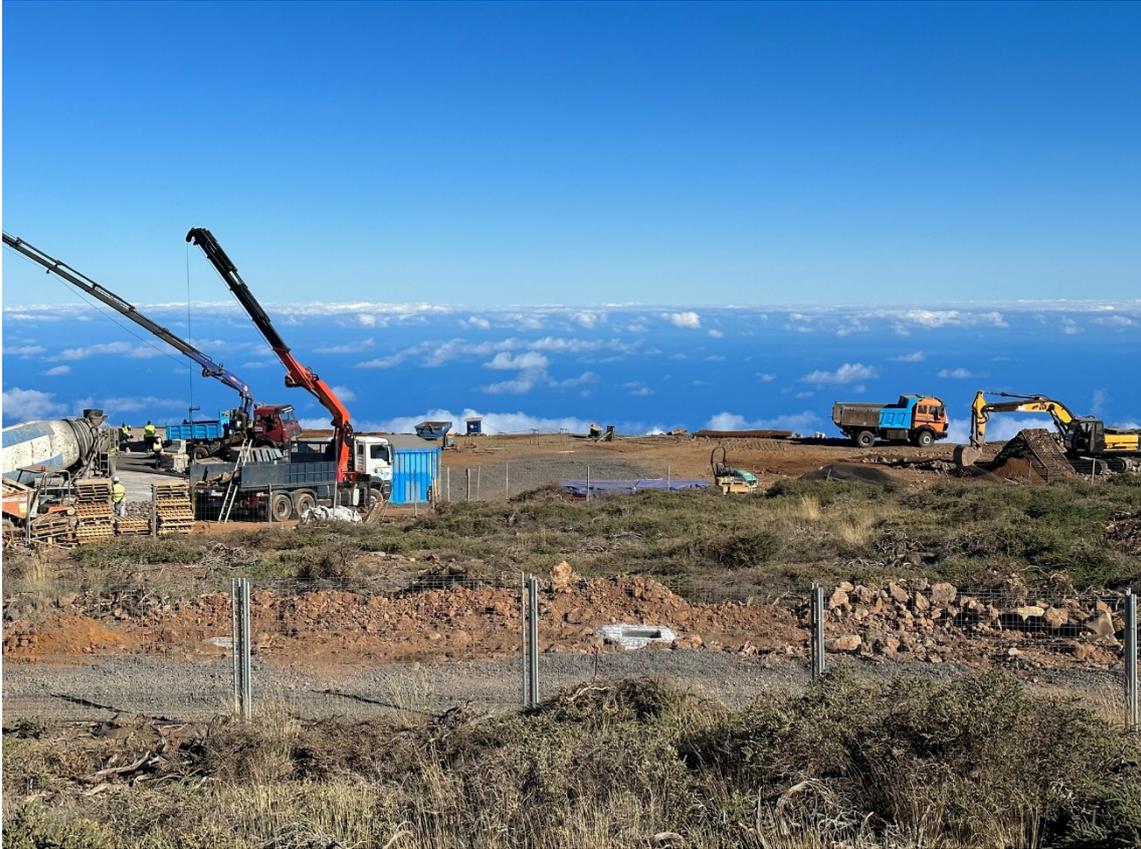
Vista LST3, se observa la plataforma auxiliar despejada y con el comienzo de la colocación de la piedra de machaqueo

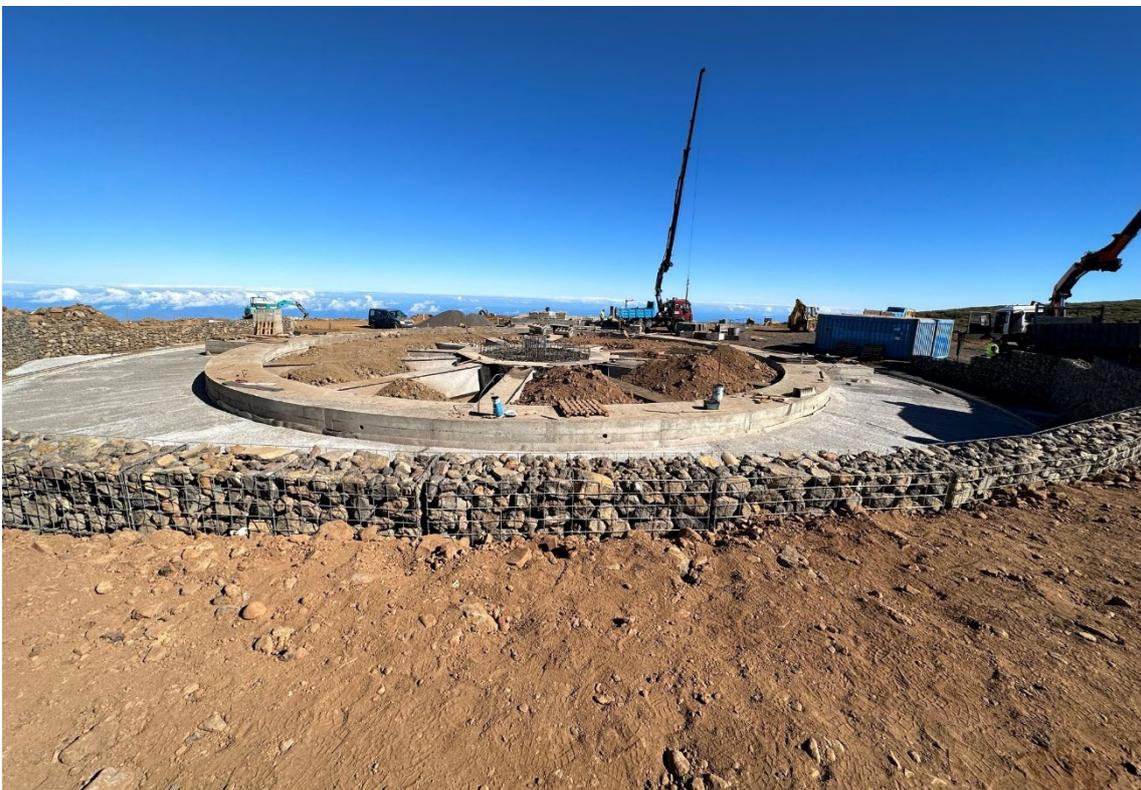
Plataforma LST3

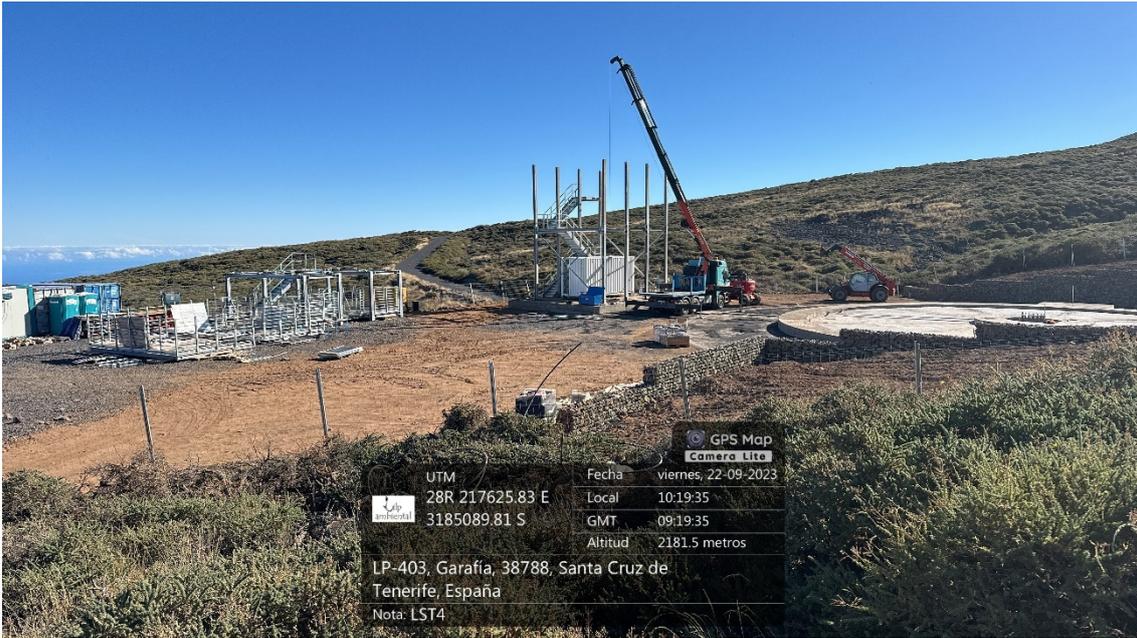
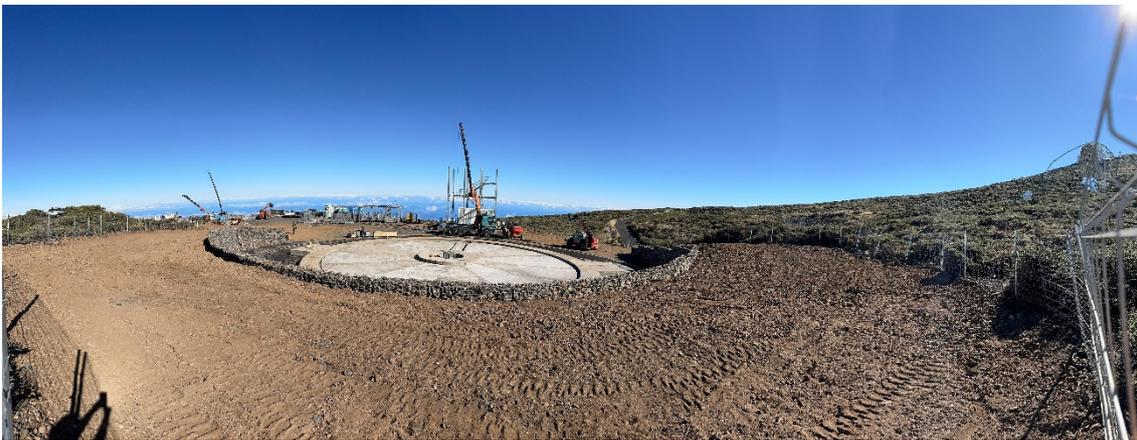
Panorámica LST4

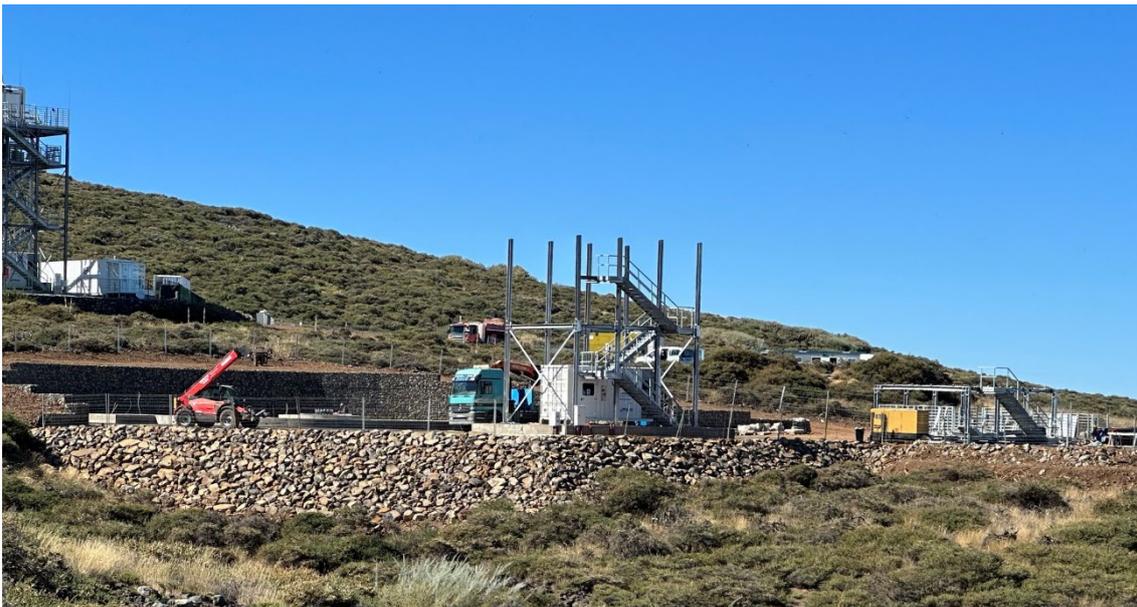
Montaje de la torre de descanso del LST4

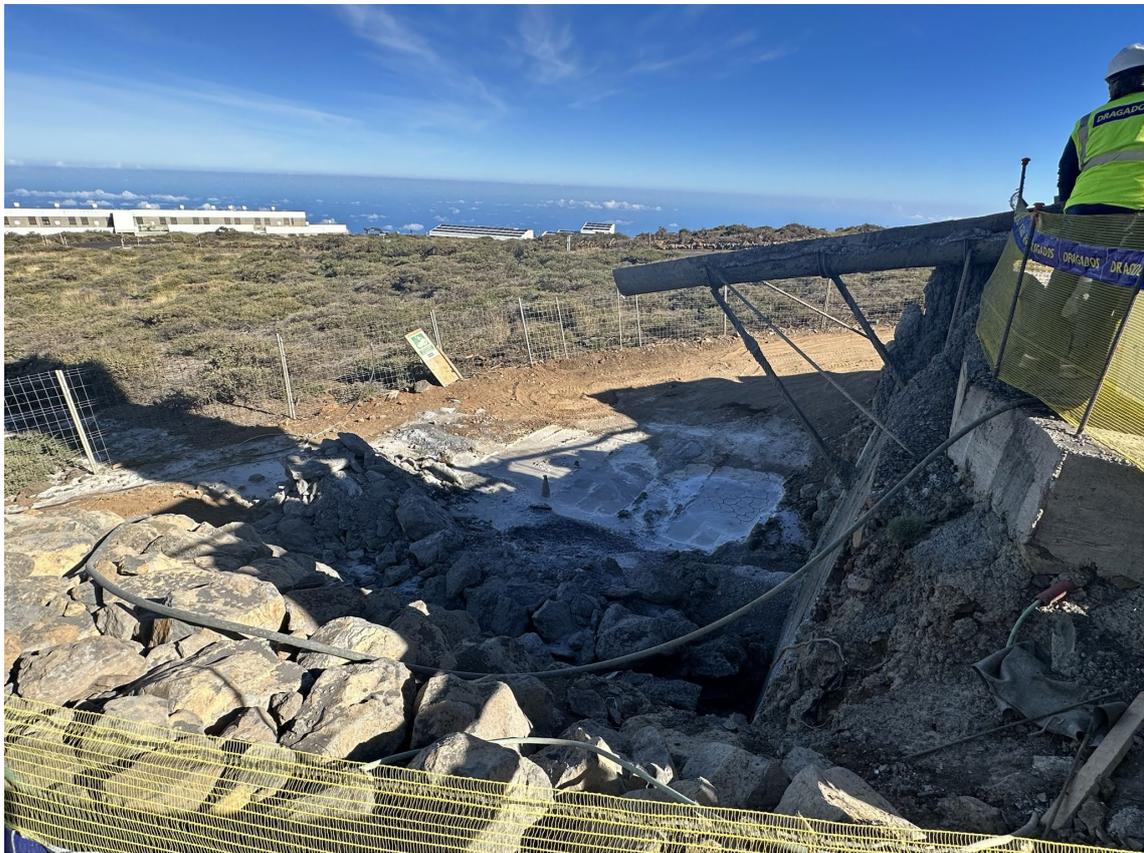
Otra de las incidencias detectadas es la balsa de lavado de la hormigonera y los camiones, la cual se encuentra completamente rebozada y con fugas hacia la zona limítrofe, por lo que se ha indicado cada una de las correcciones oportunas que deben realizar.

<i>INCIDENCIAS AMBIENTALES</i>	<i>Incumplimiento</i>	<i>Medidas correctoras propuestas</i>	<i>Responsable</i>	<i>Incidencia anterior no subsanada</i>
Balsa de lavado de la hormigonera completamente colmatada y desbordándose	Se aprecia como la balsa de lavado se encuentra totalmente lleva con restos de hormigón de la limpieza, además se observa como la colmatación ha producido derrames que traspasan tras la zona vallada, afectando a la misma.	Retirada inmediata de los restos de hormigón del interior de la balsa, así como de las escorrentías producidas por la misma. Colocación de nueva lona impermeable en la balsa.	Contrata

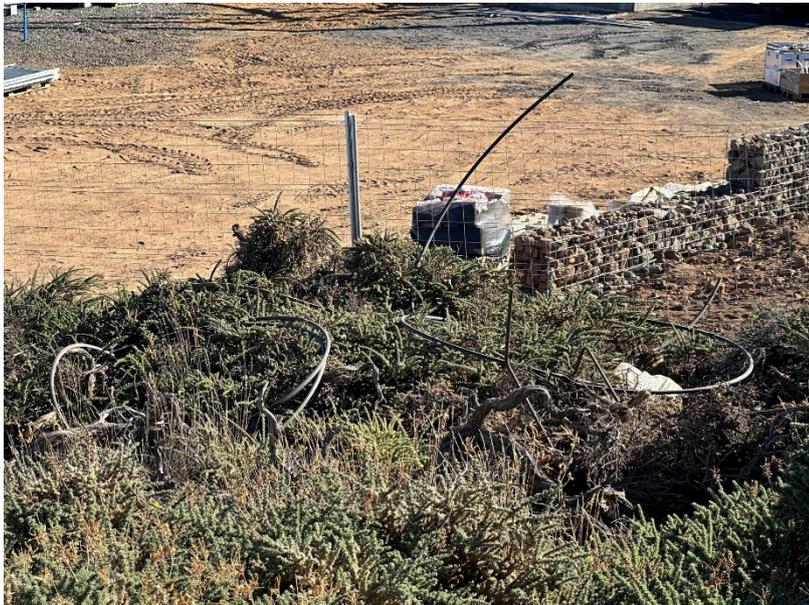
F.1

<i>INCIDENCIAS AMBIENTALES</i>	<i>Incumplimiento</i>	<i>Medidas correctoras propuestas</i>	<i>Responsable</i>	<i>Incidencia anterior no subsanada</i>
Residuos	Se aprecian residuos fuera de lugar. En el exterior del LST4 se observan cables que han sido retirados de la zona de amortiguación entre el exterior y el telescopio. (F.1) En la plataforma del LST3, hay restos de ferralla acumulados fuera del depósito de residuos (F.2)	Retirada y ubicación en los contenedores correspondientes para su posterior reciclado.	Contrata

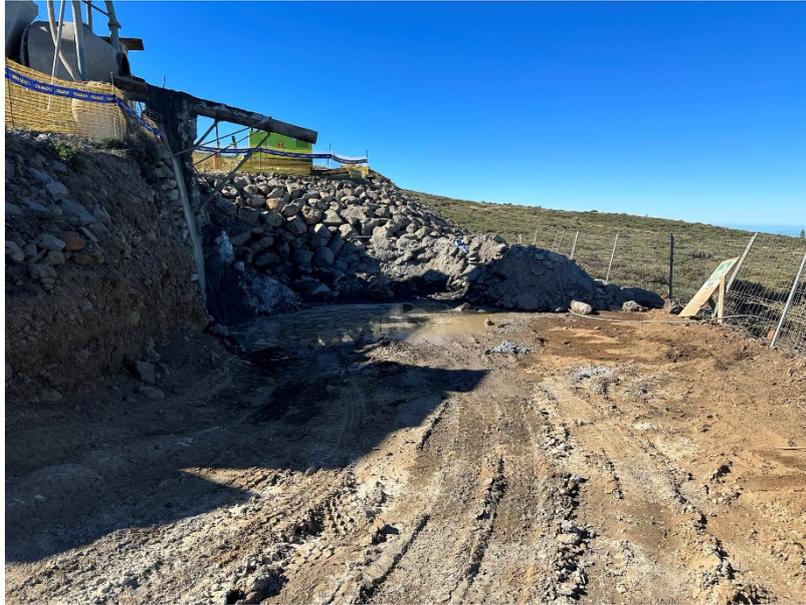
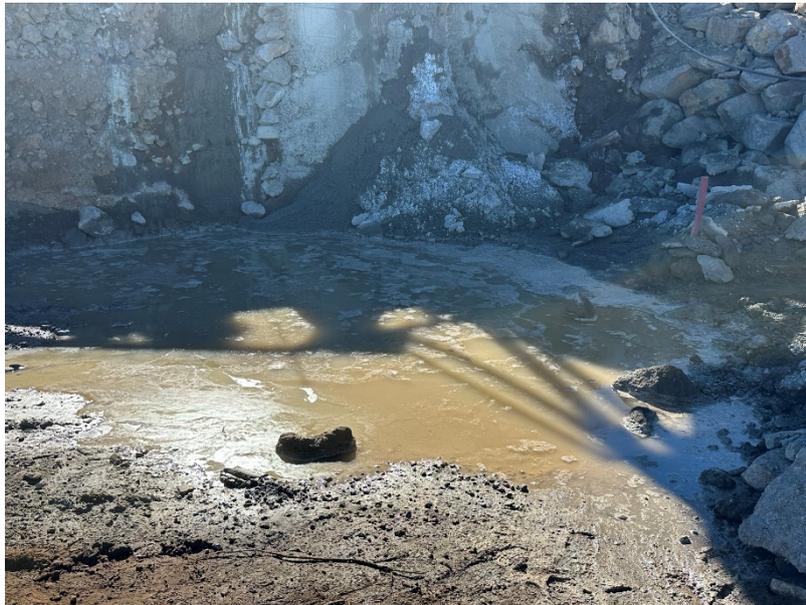
No se aprecian fugas o derrames de la maquinaria o vehículos usados en la obra. No se parecían depósitos de partículas o acumulación de polvo en las plantas de las inmediaciones como consecuencia del viento y del polvo que se genera en la obra. En cambio, si se observan como los restos de hierro están tirados en un lateral de la zona del LST3, fuera de la bandeja de retirada de residuos destinada para el material férreo. Por otro lado, durante la inspección de la balsa de lavado que en la anterior visita se encontraba colmatada y con fugas, en esta ocasión se ha comprobado cómo ha sido retirados y vaciada la balsa, al igual que se ha procedido a la limpieza de la fuga detectada, observado esto y la formación de una nueva balsa, pero por otro lado, se observa como en la misma, no han colocado ninguna lámina impermeabilizante que

impida la infiltración de los compuestos nocivos existentes en el hormigón, por lo que se ha procedido a levantar un nuevo acta de incidencia e informar inmediatamente al encargado de la obra para la enmienda inmediata al error.

<i>INCIDENCIAS AMBIENTALES</i>	<i>Incumplimiento</i>	<i>Medidas correctoras propuestas</i>	<i>Responsable</i>	<i>Incidencia anterior no subsanada</i>
Balsa de lavado de la hormigonera sin lámina impermeable	Una vez se ha procedido a la retirada de la vieja y se ha hecho el hueco nuevamente, no se ha colocado la lámina impermeabilizante que impida la lixiviación de los compuestos nocivos del hormigón	Colocación inmediata de la lámina impermeable	Contrata
